Anwenderbericht

Optimale Sicherheit mit All-in-one-Adhäsiv

Mit dem Wunsch einer definitiven Versorgung des Ober- und Unterkiefers stellte sich ein Patient in unserer Praxis vor. Die Falldarstellung beschreibt den Stumpfaufbau und die Insertion von Glasfaserstiften an den tief zerstörten, endodontisch vorbehandelten Zähnen 13, 22, 23 und die Behandlung des gesamten Oberkiefers mit einer Teleskopprothese in Galvano-Technik.

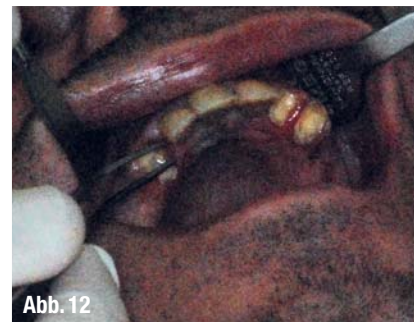
▲ **Abb. 7:** Konditionierung der Bohrkanäle für die Klebung. ▲ **Abb. 8:** Trocknen mit Papierspitzen. ▲ **Abb. 9:** Bonding. ▲ **Abb. 10:** Lichthärtung. ▲ **Abb. 11:** Einbringen Befestigungszement. ▲ **Abb. 12:** Stiftinsertion. ▲ **Abb. 13:** Lichthärtung. ▲ **Abb. 14:** Aufbaufüllung. ▲ **Abb. 15:** Lichthärtung. ▲ **Abb. 16:** Präparation der Stiftaufbauten und Zähne für Primärkronen.

Entfernen der Phosphorsäure, Trocknung der Kanäle mit Papierspitzen und Benetzen der Kanalwände mit einem geeigneten Bonding-System (CLEARFIL™ S3 BOND PLUS) brachten wir den Befestigungszement (PANAVIA™ SA CEMENT, Kuraray) ein und inserierten die Glasfaserstifte. Nach kurzer Lichthärtung (ca. fünf Sekunden, Acteon Sopro Mini-LED 1.250 mW/cm²) entfernten wir die Überschüsse des Befestigungszementes und ätzten Dentin und Glasfaserstift erneut mit 37%iger Phosphorsäure an.

Die Klebung des Stumpfaufbaumaterials erfolgte mit einem dualhärtenden All-in-one-Adhäsiv (CLEARFIL™ DC BOND), das speziell auf das Stumpfaufbaumaterial sowie auf die PANAVIA™ Post-Glasfaserstifte abgestimmt ist. Die Stumpfaufbauten selbst erfolgten mit CLEARFIL™ DC Core Automix, einem dualhärtenden Zweikomponenten-Stumpfaufbaumaterial. Dieses Material eignet sich aufgrund seiner Festigkeit (etwa 12–19 GPa), die etwa im Bereich des natürlichen Dentins liegt, ideal für die spä-

ter zu erwartenden Belastungen einer Teleskopprothese. Das Stumpfaufbaumaterial wurde ebenfalls für etwa 30 Sekunden lichtgehärtet und weitere drei Minuten zur Selbsthärtung belassen. Nach ausreichender Härtung des Materials präparierten wir die Zähne 13 bis 23 für Primärkronen. Die Abformung für die Herstellung der Primärkronen erfolgte mit Impregum™ Penta™ Soft (ESPE). Nach Einprobe der Teleskopkronen wurde die Funktionsabformung mit individualisiertem Löffel und ebenfalls Impregum™ genommen. Die in Galvano-Technik hergestellten Sekundärkronen verklebten wir mit dem tragenden Stahlgewüst direkt im Mund des Patienten, um einen spannungsfreien Sitz der Konstruktion zu gewährleisten; nach dem Verkleben des Gerüsts nahmen wir eine freie und ungeführte Bissnahme mit auf dem Gerüst aufgetragenen Bisswällen zu einer ersten Orientierung. Eine weitere Verfeinerung der Bissnahme erfolgte mit der fertigen Wachsaufstellung. Zur definitiven Befestigung der fertigen Restauration wurden die Zähne 13 bis 23 mit 37%iger Phosphorsäure vorkonditioniert. Die Primärkronen wurden mit einer feinen Schicht Wachs gegenüber den Sekundärkronen abgedichtet und mit PANAVIA™ SA CEMENT eingesetzt. Nach kurzer Lichthärtung von etwa fünf Sekunden ließen sich die an den Rändern des Gerüsts austretenden Überstände leicht

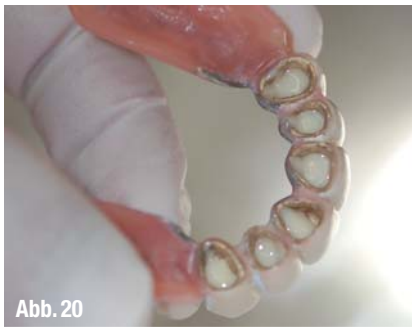
Abb. 20

▲ **Abb. 20:** Befestigungszement in Primärkronen. ▲ **Abb. 21:** Lichthärtung der Überstände des Befestigungszements. ▲ **Abb. 22:** Entfernen der Überstände. ▲ **Abb. 23:** Versäuberte Primärkronen. ▲ **Abb. 24:** Definitive Versorgung.
