# Einfarbige Schichtrestauration im Frontzahnbereich

| Dr. Clarence Tam

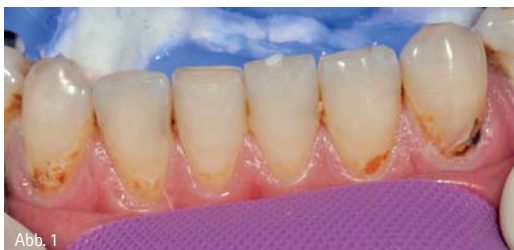
Abb. 1

Abb. 1: Präoperative Situation mit Split-Dam-Isolation (Roeko). – Abb. 2: Dargestellte kariöse Läsionen vor der Präparation. – Abb. 3: Fertige Präparationen mit Anstrahlungen.

Informationen zum ersten Therapieschritt im Unterkiefer-Frontzahnbereich: Der Unterkiefer-Frontzahnbereich wurde mithilfe einer Split-dam-Technik isoliert, die Folgendes umfasste: Hu-Friedy Kofferdam-Klammern #2A an den Zähnen 34 und 44, Roeko Kofferdam und extrahartes Bissregistriermaterial (Registrado X-tra, VOCO) zum Abdichten des Kofferdams lingual. Nach Präparation der Zähne 33b, 32b, 31d–b–l, 42m–b und 43b gab die Patientin Intoleranz gegen den Kofferdam an. Daraufhin folgte Isolierung mit Watteröllchen unter Verwendung von vorgebogenen Mylar-Streifen interdental. Jeder Zahn wurde an der fazialen Seite einer Micro-Air-Abrasion mit 50 Mikrometer Aluminiumoxid unterzogen, um die bestmögliche mikro-mechanische Verankerung zu gewährleisten. Jeder Zahn wurde dann mit 33%  $H_3PO_4$  (aq) angeätzt. Danach folgte die Applikation von drei Schichten OptiBond Solo Plus (Kerr Corporation) und das Verblasen des Lösungsmittels mit einem Luftstrom. Anschließend erfolgte die Lichthärtung mit einer SDI Radium LED-Lichthärtelampe. Unter Verwendung der palatinalen Silikonmatrize und eines vorgebogenen Mylar-Streifens (90 Grad-Winkel) wurde an Zahn 31d–b–l zunächst die linguale Lamelle mit einer Stärke von circa 0,3 Millimetern modelliert. Diese diente als Gerüst für die Restauration und ermöglicht die Definition der distolingualen axialen Winkellinie (GrandioSO A3). Es folgte der inkre-
