Sichere Instrumentenentfernung aus dem Wurzelkanal

Autor: Dr. Yasin Aktas

Mit dem neuen Piezo Scaler Tigon+ bietet W&H ein klinisches Hilfsmittel, das sich den Bedürfnissen von Arzt und Patient optimal anpasst. Die Vorteile des Tigon+ werden anhand eines konkreten Fallbeispiels erläutert.

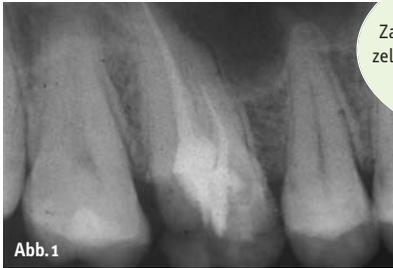
Abb. 1

Abb. 1: Ausgangsröntgenbild des insuffizient gefüllten Zahnes 16. – **Abb. 2:** Darstellung aller Wurzelkanaleingänge. Die palatinale Wurzelfüllung wird belassen, da sie für gut befunden wird.

Der Patient N. M. stellte sich in unserer Praxis mit persistierenden Beschwerden am Zahn 16 vor. Seinen Angaben zufolge wurde der Zahn vor einem halben Jahr alio loco wurzelbehandelt. Seit Abschluss dieser Behandlung hat der Patient jedoch Beschwerden an diesem Zahn, sodass er bereits ein Antibiotikum zur Schmerzlinderung verschrieben bekam. Zum Zeitpunkt des Besuches unserer Praxis ist der Patient beschwerdefrei. Patient N. M. wünscht eine Drittmeinung, zwischenzeitlich hatte er bereits einen zweiten Zahnarzt konsultiert. Dieser bestätigte eine insuffiziente Wurzelfüllung und vermutete eine Instrumentenfraktur im mb1 (Abb. 1).

Mittels Röntgenaufnahme lässt sich ein frakturiertes Instrument in mb1 vermuten. Des Weiteren scheint es, als sei der distale Wurzelkanal sowie der mb2 nicht abgefüllt worden, was sich zu einem späteren Zeitpunkt der Behandlung bestätigen sollte. Der Patient wurde vom vorbehandelnden Zahnarzt über die Fraktur nicht aufgeklärt.

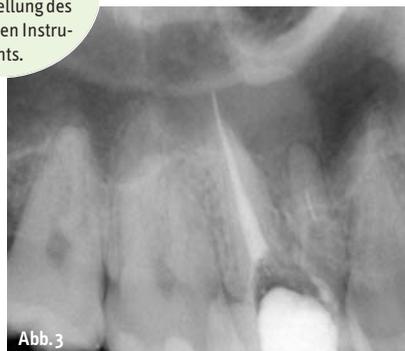
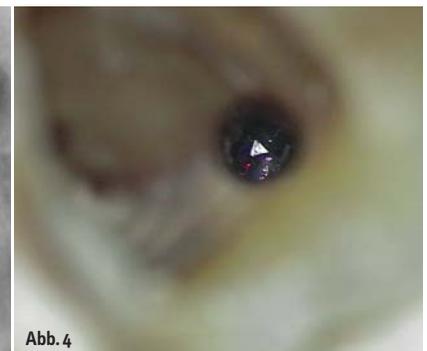
Abb. 3 und 4: Zustand nach Revision des Wurzelkanals und Darstellung des frakturierten Instruments.

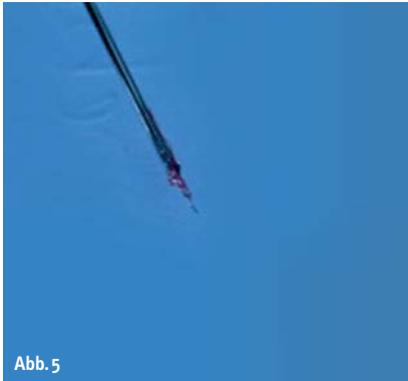
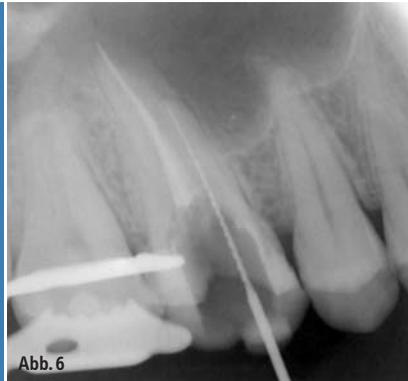
Abb. 5 und 6: Entferntes Instrument und Röntgenkontrollaufnahme nach Entfernung des Wurzelkanalinstruments. – Abb. 7: Kontrollröntgenbild nach Abschluss der Wurzelfüllung.

es sich nicht, so „umkreist“ man das Instrument vorsichtig, um es anschließend mit einer Spritze gefüllt mit Palavit G zu greifen, zu fixieren und zu entfernen (Abb. 5). Nach Entfernung des Instruments erfolgt eine Kontrollaufnahme (Abb. 6). Hat man diesen Punkt erreicht, muss man sich nun Gedanken über die Wurzelkanalreinigung machen. Hier wird Ultraschall zum Aktivieren von Spülflüssigkeiten im Wurzelkanalsystem eingesetzt. Dabei schwingt die Ultraschallspitze frei im Kanalkonus und aktiviert die umliegende Spülflüssigkeit (Aufsatz 1E). Die Desinfektionswirkung der Spüllösung hängt von mehreren Faktoren (wie z. B. Temperatur, Konzentration und Einwirkzeit) ab. Eine einfache Methode, die Wirksamkeit wesentlich zu erhöhen, ist die Ultraschallaktivierung. Mehrere Stu-
