Sichere Instrumentenentfernung aus dem Wurzelkanal

Autor: Dr. Yasin Aktas

Mit dem neuen Piezo Scaler Tigon+ bietet W&H ein klinisches Hilfsmittel, das sich den Bedürfnissen von Arzt und Patient optimal anpasst. Die Vorteile des Tigon+ werden anhand eines konkreten Fallbeispiels erläutert.

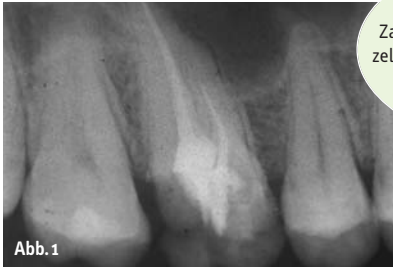
Abb. 1

Abb. 1: Ausgangsröntgenbild des insuffizient gefüllten Zahnes 16. – **Abb. 2:** Darstellung aller Wurzelkanaleingänge. Die palatinale Wurzelfüllung wird belassen, da sie für gut befunden wird.

Der Patient N. M. stellte sich in unserer Praxis mit persistierenden Beschwerden am Zahn 16 vor. Seinen Angaben zufolge wurde der Zahn vor einem halben Jahr alio loco wurzelbehandelt. Seit Abschluss dieser Behandlung hat der Patient jedoch Beschwerden an diesem Zahn, sodass er bereits ein Antibiotikum zur Schmerzlinderung verschrieben bekam. Zum Zeitpunkt des Besuches unserer Praxis ist der Patient beschwerdefrei. Patient N. M. wünscht eine Drittmeinung, zwischenzeitlich hatte er bereits einen zweiten Zahnarzt konsultiert. Dieser bestätigte eine insuffiziente Wurzelfüllung und vermutete eine Instrumentenfraktur im mb1 (Abb. 1).

Mittels Röntgenaufnahme lässt sich ein frakturiertes Instrument in mb1 vermuten. Des Weiteren scheint es, als sei der distale Wurzelkanal sowie der mb2 nicht abgefüllt worden, was sich zu einem späteren Zeitpunkt der Behandlung bestätigen sollte. Der Patient wurde vom vorbehandelnden Zahnarzt über die Fraktur nicht aufgeklärt.

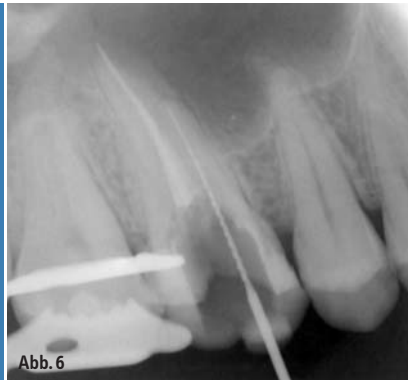
Abb. 5 und 6: Entferntes Instrument und Röntgenkontrollaufnahme nach Entfernung des Wurzelkanalinstruments. – Abb. 7: Kontrollröntgenbild nach Abschluss der Wurzelfüllung.

es sich nicht, so „umkreist“ man das Instrument vorsichtig, um es anschließend mit einer Spritze gefüllt mit Palavit G zu greifen, zu fixieren und zu entfernen (Abb. 5). Nach Entfernung des Instruments erfolgt eine Kontrollaufnahme (Abb. 6). Hat man diesen Punkt erreicht, muss man sich nun Gedanken über die Wurzelkanalreinigung machen. Hier wird Ultraschall zum Aktivieren von Spülflüssigkeiten im Wurzelkanalsystem eingesetzt. Dabei schwingt die Ultraschallspitze frei im Kanalkonus und aktiviert die umliegende Spülflüssigkeit (Aufsatz 1E). Die Desinfektionswirkung der Spüllösung hängt von mehreren Faktoren (wie z. B. Temperatur, Konzentration und Einwirkzeit) ab. Eine einfache Methode, die Wirksamkeit wesentlich zu erhöhen, ist die Ultraschallaktivierung. Mehrere Stu-
