Sichere Instrumentenentfernung aus dem Wurzelkanal

Autor: Dr. Yasin Aktas

Mit dem neuen Piezo Scaler Tigon+ bietet W&H ein klinisches Hilfsmittel, das sich den Bedürfnissen von Arzt und Patient optimal anpasst. Die Vorteile des Tigon+ werden anhand eines konkreten Fallbeispiels erläutert.

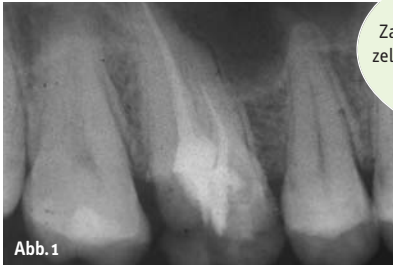
Abb. 1

Abb. 1: Ausgangsröntgenbild des insuffizient gefüllten Zahnes 16. – **Abb. 2:** Darstellung aller Wurzelkanaleingänge. Die palatinale Wurzelfüllung wird belassen, da sie für gut befunden wird.

Der Patient N. M. stellte sich in unserer Praxis mit persistierenden Beschwerden am Zahn 16 vor. Seinen Angaben zufolge wurde der Zahn vor einem halben Jahr *alio loco* wurzelbehandelt. Seit Abschluss dieser Behandlung hat der Patient jedoch Beschwerden an diesem Zahn, sodass er bereits ein Antibiotikum zur Schmerzlinderung verschrieben bekam. Zum Zeitpunkt des Besuches unserer Praxis ist der Patient beschwerdefrei. Patient N. M. wünscht eine Drittmeinung, zwischenzeitlich hatte er bereits einen zweiten Zahnarzt konsultiert. Dieser bestätigte eine insuffiziente Wurzelfüllung und vermutete eine Instrumentenfraktur im mb1 (Abb. 1).

Mittels Röntgenaufnahme lässt sich ein frakturiertes Instrument in mb1 vermuten. Des Weiteren scheint es, als sei der distale Wurzelkanal sowie der mb2 nicht abgefüllt worden, was sich zu einem späteren Zeitpunkt der Behandlung bestätigen sollte. Der Patient wurde vom vorbehandelnden Zahnarzt über die Fraktur nicht aufgeklärt.

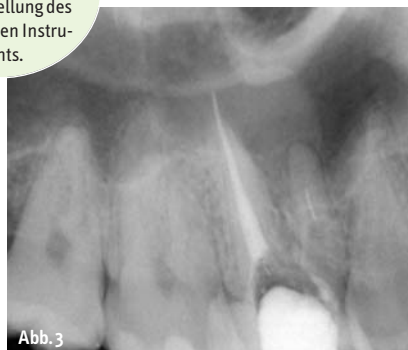
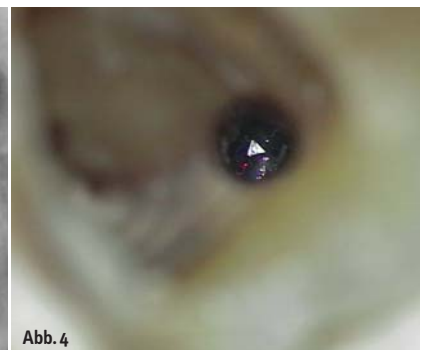
Abb. 3 und 4: Zustand nach Revision des Wurzelkanals und Darstellung des frakturierten Instruments.

Nach Darstellung aller Wurzelkanäleingänge wird in einem zweiten Schritt das frakturierte Wurzelkanalinstrument dargestellt (Abb. 3 und 4). Hierfür verwenden wir den Aufsatz 3E des Tigon+. Durch die schmale und lange Form des Instruments erreichen wir einen tiefen und schmalen Zugang.

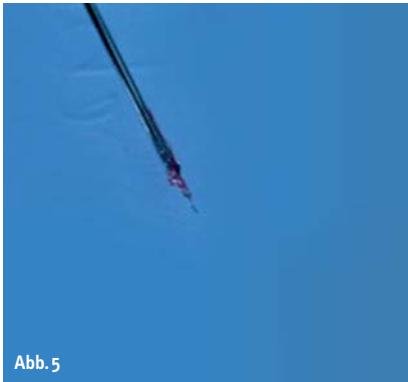
Abb. 5 und 6: Entferntes Instrument und Röntgenkontrollaufnahme nach Entfernung des Wurzelkanalinstruments. – Abb. 7: Kontrollröntgenbild nach Abschluss der Wurzelfüllung.

es sich nicht, so „umkreist“ man das Instrument vorsichtig, um es anschließend mit einer Spritze gefüllt mit Palavit G zu greifen, zu fixieren und zu entfernen (Abb. 5). Nach Entfernung des Instruments erfolgt eine Kontrollaufnahme (Abb. 6). Hat man diesen Punkt erreicht, muss man sich nun Gedanken über die Wurzelkanalreinigung machen. Hier wird Ultraschall zum Aktivieren von Spülflüssigkeiten im Wurzelkanalsystem eingesetzt. Dabei schwingt die Ultraschallspitze frei im Kanalkonus und aktiviert die umliegende Spülflüssigkeit (Aufsatz 1E). Die Desinfektionswirkung der Spüllösung hängt von mehreren Faktoren (wie z. B. Temperatur, Konzentration und Einwirkzeit) ab. Eine einfache Methode, die Wirksamkeit wesentlich zu erhöhen, ist die Ultraschallaktivierung. Mehrere Stu-
