## Ungewöhnlich gewöhnlich – Eine zahntechnische Alltagsituation

Was muss der Zahntechniker zulassen? Was darf er ablehnen? In dieser emotionalen Zwickmühle befinden sich viele Zahntechniker, wenn Präparationen nicht gegliückt sind. Möglicherweise ist dann eine Vollkeramik-Restauration der richtige Ausweg. In seinem Beitrag stellt ZTM Rupprecht Semrau ein Material vor, mit dem amerikanische Zahntechniker einen Großteil der Restaurationen fertigen und das besondere Möglichkeiten zur ästhetischen Individualisierung bietet.

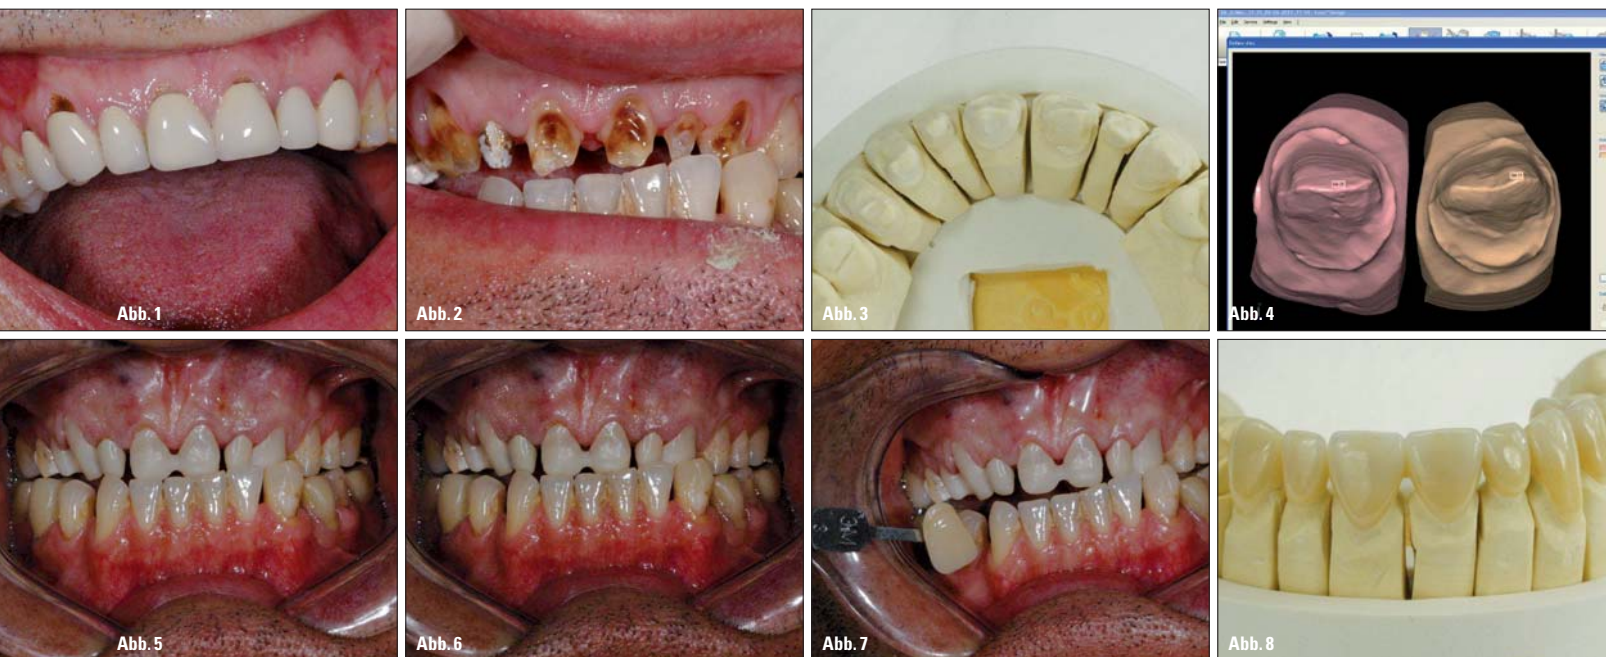
Abb. 1: Die Bissituation zeigte eine Progenie. An den Pfeilerzähnen war das Zahnfleisch zurückgegangen und es hatte Zahnkaries gebildet. – Abb. 2: Die Mundsituation nach der Präparation und Abformung. – Abb. 3: Das Sägemodell bietet die Basis für den Scan. – Abb. 4: Die Stümpfe wurden paarweise gescannt. Dabei zeigten sich zahlreiche unter sich gehende Stellen und scharfe inzisale Kanten. Sie wurden entlastet. – Abb. 5 und 6: Die gefrästen Blockpaare und Köpchen 14 im Mund. Lava™ Plus deckt die dunkel verfärbten Stümpfe so ab, dass sie nicht durch die Keramikgerüste schimmern. – Abb. 7: Die Farben von Lava™ Plus stimmen mit dem VITA Classical Farbring überein und können für das 3D-Master®-System umgerechnet werden. – Abb. 8: Inzisal eingefärbt – Mit Orange wurde die vitale Wirkung der Schneiden gesteigert.

Abbildung 2 zeigt die Mundsituation nach der Präparation und Abformung. Auf dieser Basis haben wir ein Sägemodell hergestellt und gescannt (Abb. 3). In diesem offenbart sich die

Die einzelnen Restaurationen sollten verblockt werden. Die Stümpfe des Sägemodells wurden jeweils paarweise zusammen mit den Stümpfen gescannt, mit denen sie verbunden würden. Die virtuelle Wiedergabe der gescannten Stümpfe ließ jedoch an den realen Stümpfen zahlreiche unter sich gehende Stellen erkennen, die vom Behandler im Mund nicht aufgebaut waren. Die Draufsicht offenbarte zudem scharfe inzisale Kanten, die digital entlastet werden mussten, damit von ihnen keine Keilwirkung ausgeht, die möglicherweise im Verlauf mehrerer Jahre eine Kronensprengung begünstigt (Abb. 4). Die präparierten Hohlkehlen waren zwar verhältnismäßig kantig und nicht wirklich gleichmäßig gestaltet. Angesichts der Leistungsfähigkeit des Systems konnten sie dennoch vom Sys-

In unserem Fall verlangte der Behandler, dass die Kronen 12/13, 22/23 sowie 11/21 angesichts der kurzen Stümpfe und vorhandenen Bissverhältnisse verblockt werden sollten. Die Aufnahme zeigt diese gefrästen Blockpaare und das einzelne Kappchen auf 14 (Abb. 5 und 6). Angesichts der Progenie waren die labialen Platzverhältnisse nicht optimal. Für das Gerüst mitsamt der Keramikschichtung stand uns lediglich eine Gesamtstärke von knapp unter 1,5 mm zur Verfügung. Deshalb ist es gut, dass bei Restaurationen aus Lava™ die individuell eingefärbten Kappen grundsätzlich ein farbgebender Teil der Verblendung sind und so die Kronen selbst bei schwierigsten Situationen sogar bei einer Schichtstärke von unter einem Millimeter nicht opak wirken. Die Fotoaufnahme verdeutlicht zudem, dass angesichts der guten Farbwirkung von Lava™ Plus selbst dunkel verfärbte Stümpfe nicht durch die Keramikgerüste schimmern.

Die Farbauswahl ist einfach: Die Farben stimmen mit dem VITA Classical Farbring überein. Zusätzlich gibt es eine Umrechnungstabelle für das 3D-Master®-System. Auch damit ist Lava™ Plus einzigartig. Als Farbe für die Verblendung wurde 3M3 festgelegt (Abb. 7). Die Verblendungen haben wir zusätzlich inzisal dezent mit Orange eingefärbt und so die vitale Wirkung der Schneiden gesteigert (Abb. 8). Die Draufsicht demonstriert deren Wirkungen (Abb. 9).

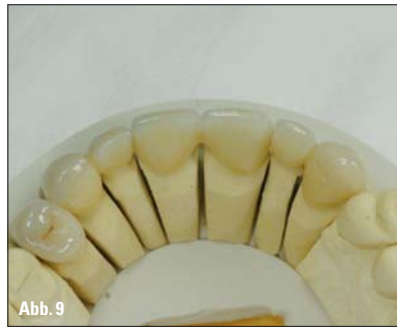
Abb. 9

Abb. 9: Die Draufsicht demonstriert die Farbwirkung der Schneide. – Abb. 10: Zahnstein, Verfärbungen, die gefüllten UK-Eckzähne und die erkennbar schlechte Mundhygiene trüben den Blick für die OK-Verblendungen. – Abb. 11: Schwer vorstellbar, wie der Patient mit einer solchen Progenie abbeißt, aber eine Veränderung zu einem Kopf- oder Normalbiss hätte nachteilige Langzeitfolgen für die Kiefergelenke.
