Ungewöhnlich gewöhnlich – Eine zahntechnische Alltagsituation

Was muss der Zahntechniker zulassen? Was darf er ablehnen? In dieser emotionalen Zwickmühle befinden sich viele Zahntechniker, wenn Präparationen nicht geglückt sind. Möglicherweise ist dann eine Vollkeramik-Restauration der richtige Ausweg. In seinem Beitrag stellt ZTM Rupprecht Semrau ein Material vor, mit dem amerikanische Zahntechniker einen Großteil der Restaurationen fertigen und das besondere Möglichkeiten zur ästhetischen Individualisierung bietet.

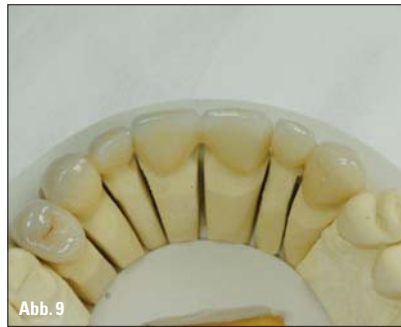
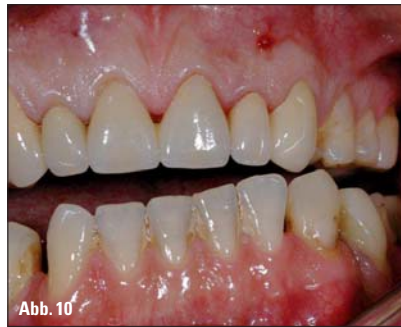
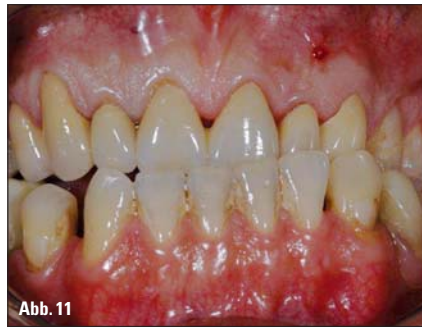
Abb. 9: Die Draufsicht demonstriert die Farbwirkung der Schneide. – Abb. 10: Zahnstein, Verfärbungen, die gefüllten UK-Eckzähne und die erkennbar schlechte Mundhygiene trüben den Blick für die OK-Verblendungen. – Abb. 11: Schwer vorstellbar, wie der Patient mit einer solchen Progenie abbeißt, aber eine Veränderung zu einem Kopf- oder Normalbiss hätte nachteilige Langzeitfolgen für die Kiefergelenke.

Die Farbauswahl ist einfach: Die Farben stimmen mit dem VITA Classical Farbring überein. Zusätzlich gibt es eine Umrechnungstabelle für das 3D-Master®-System. Auch damit ist Lava™ Plus einzigartig. Als Farbe für die Verblendung wurde 3M3 festgelegt (Abb. 7). Die Verblendungen haben wir zusätzlich inzisal dezent mit Orange eingefärbt und so die vitale Wirkung der Schneiden gesteigert (Abb. 8). Die Draufsicht demonstriert deren Wirkungen (Abb. 9).

des Unterkiefers, die austauschbedürftige Prothese und die erkennbar schlechte Mundhygiene (Abb. 10). Vielleicht wirken die neuen Kronen im Vergleich zur Form der unteren Zähne auch ein kleines bisschen zu rund. Schwer vorstellbar ist, wie der Patient mit einer solchen Progenie abbeißt (Abb. 11). Der Biss musste jedoch wieder so eingestellt werden, da eine derart starke Veränderung hin zu einem Kopf- oder Normalbiss garantiert nachteilige Langzeitfolgen für die Kiefergelenke provoziert hätte.
