Ungewöhnlich gewöhnlich – Eine zahntechnische Alltagsituation

Was muss der Zahntechniker zulassen? Was darf er ablehnen? In dieser emotionalen Zwickmühle befinden sich viele Zahntechniker, wenn Präparationen nicht gegliückt sind. Möglicherweise ist dann eine Vollkeramik-Restaurations der richtige Ausweg. In seinem Beitrag stellt ZTM Rupprecht Semrau ein Material vor, mit dem amerikanische Zahntechniker einen Großteil der Restaurationen fertigen und das besondere Möglichkeiten zur ästhetischen Individualisierung bietet.

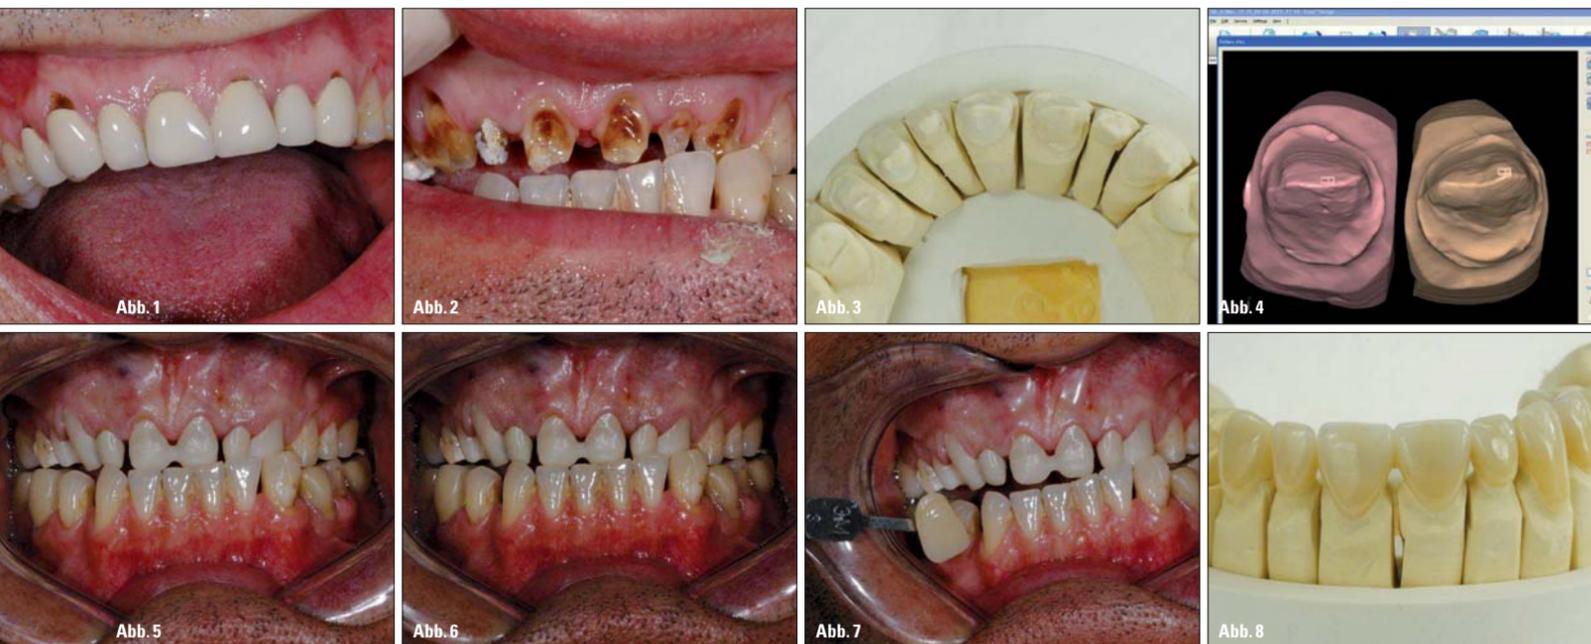
Abb. 1: Die Bissituation zeigte eine Progenie. An den Pfeilerzähnen war das Zahnfleisch zurückgegangen und es hatte Zahnkaries gebildet. – Abb. 2: Die Mundsituation nach der Präparation und Abformung. – Abb. 3: Das Sägemodell bietet die Basis für den Scan. – Abb. 4: Die Stümpfe wurden paarweise gescannt. Dabei zeigten sich zahlreiche unter sich gehende Stellen und scharfe inzisale Kanten. Sie wurden entlastet. – Abb. 5 und 6: Die gefrästen Blockpaare und Köppchen 14 im Mund. Lava™ Plus deckt die dunkel verfärbten Stümpfe so ab, dass sie nicht durch die Keramikgerüste schimmern. – Abb. 7: Die Farben von Lava™ Plus stimmen mit dem VITA Classical Farbiring überein und können für das 3D-Master®-System umgerechnet werden. – Abb. 8: Inzisal eingefärbt – Mit Orange wurde die vitale Wirkung der Schneiden gesteigert.

In unserem vorgestellten Fall besuchte ein etwa 40 Jahre alter Patient die Praxis und wünschte sich eine neue Oberkieferversorgung. An den Pfeilerzähnen seiner bisherigen Frontzahnbrücke war das Zahnfleisch stark zurückgegangen. In der Folge hatte sich eine umfangreiche Zahnkaries gebildet. Die Bissituation zeigte eine Progenie (Abb. 1). Im Unterkiefer waren die Seitenzähne mittels einer defizitären Freundprothese auf Teleskopkronen ersetzt. Auf den natürlichen Zähnen der UK-Front befanden sich minimale Retrusionsfacetten, die darauf hindeuteten, dass der Patient mit seiner Verzahnungssituation tat-

Abbildung 2 zeigt die Mundsituation nach der Präparation und Abformung. Auf dieser Basis haben wir ein Sägemodell hergestellt und gescannt (Abb. 3). In diesem offenbart sich die

Die einzelnen Restaurationen sollten verblockt werden. Die Stümpfe des Sägemodells wurden jeweils paarweise zusammen mit den Stümpfen gescannt, mit denen sie verbunden würden. Die virtuelle Wiedergabe der gescannten Stümpfe ließ jedoch an den realen Stümpfen zahlreiche unter sich gehende Stellen erkennen, die vom Behandler im Mund nicht aufgebaut waren. Die Draufsicht offenbarte zudem scharfe inzisale Kanten, die digital entlastet werden mussten, damit von ihnen keine Keilwirkung ausgeht, die möglicherweise im Verlauf mehrerer Jahre eine Kronensprengung begünstigt (Abb. 4). Die präparierten Hohlkehlen waren zwar verhältnismäßig kantig und nicht wirklich gleichmäßig gestaltet. Angesichts der Leistungsfähigkeit des Systems konnten sie dennoch vom Sys-

In unserem Fall verlangte der Behandler, dass die Kronen 12/13, 22/23 sowie 11/21 angesichts der kurzen Stümpfe und vorhandenen Bissverhältnisse verblockt werden sollten. Die Aufnahme zeigt diese gefrästen Blockpaare und das einzelne Kappchen auf 14 (Abb. 5 und 6). Angesichts der Progenie waren die labialen Platzverhältnisse nicht optimal. Für das Gerüst mitsamt der Keramikschichtung stand uns lediglich eine Gesamtstärke von knapp unter 1,5 mm zur Verfügung. Deshalb ist es gut, dass bei Restaurationen aus Lava™ die individuell eingefärbten Kappen grundsätzlich ein farbgebender Teil der Verblendung sind und so die Kronen selbst bei schwierigsten Situationen sogar bei einer Schichtstärke von unter einem Millimeter nicht opak wirken. Die Fotoaufnahme verdeutlicht zudem, dass angesichts der guten Farbwirkung von Lava™ Plus selbst dunkel verfärbte Stümpfe nicht durch die Keramikgerüste schimmern.

Die Farbauswahl ist einfach: Die Farben stimmen mit dem VITA Classical Farbring überein. Zusätzlich gibt es eine Umrechnungstabelle für das 3D-Master®-System. Auch damit ist Lava™ Plus einzigartig. Als Farbe für die Verblendung wurde 3M3 festgelegt (Abb. 7). Die Verblendungen haben wir zusätzlich inzisal dezent mit Orange eingefärbt und so die vitale Wirkung der Schneiden gesteigert (Abb. 8). Die Draufsicht demonstriert deren Wirkungen (Abb. 9).

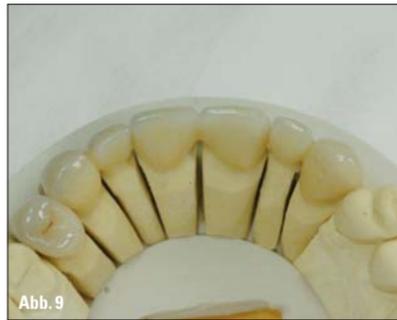
Abb. 9: Die Draufsicht demonstriert die Farbwirkung der Schneide. – Abb. 10: Zahnstein, Verfärbungen, die gefüllten UK-Eckzähne und die erkennbar schlechte Mundhygiene trüben den Blick für die OK-Verblendungen. – Abb. 11: Schwer vorstellbar, wie der Patient mit einer solchen Progenie abbeißt, aber eine Veränderung zu einem Kopf- oder Normalbiss hätte nachteilige Langzeitfolgen für die Kiefergelenke.
