## Ungewöhnlich gewöhnlich – Eine zahntechnische Alltagsituation

Was muss der Zahntechniker zulassen? Was darf er ablehnen? In dieser emotionalen Zwickmühle befinden sich viele Zahntechniker, wenn Präparationen nicht geglückt sind. Möglicherweise ist dann eine Vollkeramik-Restauration der richtige Ausweg. In seinem Beitrag stellt ZTM Rupprecht Semrau ein Material vor, mit dem amerikanische Zahntechniker einen Großteil der Restaurationen fertigen und das besondere Möglichkeiten zur ästhetischen Individualisierung bietet.

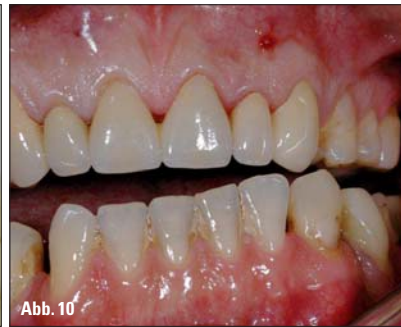
Abb. 10

Wenn man die Mundaufnahme betrachtet, ist man nicht geneigt, zu sagen, dass sich „die Restauration gut in die vorhandene Zahnreihe integriert“ – zu dominant sind Zahnstein, Verfärbungen, die gefüllten Eckzähne

des Unterkiefers, die austauschbedürftige Prothese und die erkennbar schlechte Mundhygiene (Abb. 10). Vielleicht wirken die neuen Kronen im Vergleich zur Form der unteren Zähne auch ein kleines bisschen zu rund. Schwer vorstellbar ist, wie der Patient mit einer solchen Progenie abbeißt (Abb. 11). Der Biss musste jedoch wieder so eingestellt werden, da eine derart starke Veränderung hin zu einem Kopf- oder Normalbiss garantiert nachteilige Langzeitfolgen für die Kiefergelenke provoziert hätte.

Abb. 9: Die Draufsicht demonstriert die Farbwirkung der Schneide. – Abb. 10: Zahnstein, Verfärbungen, die gefüllten UK-Eckzähne und die erkennbar schlechte Mundhygiene trüben den Blick für die OK-Verblendungen. – Abb. 11: Schwer vorstellbar, wie der Patient mit einer solchen Progenie abbeißt, aber eine Veränderung zu einem Kopf- oder Normalbiss hätte nachteilige Langzeitfolgen für die Kiefergelenke.

Auf jeden Fall sind die von der Zahnkaries hervorgerufenen dunklen Verfärbungen beseitigt und die Papillen haben ausreichend große Freiräume, sodass eine wünschenswerte Parodontalhygiene theoretisch problemlos durchgeführt werden könnte.
