Ungewöhnlich gewöhnlich – Eine zahntechnische Alltagsituation

Was muss der Zahntechniker zulassen? Was darf er ablehnen? In dieser emotionalen Zwickmühle befinden sich viele Zahntechniker, wenn Präparationen nicht geglückt sind. Möglicherweise ist dann eine Vollkeramik-Restauration der richtige Ausweg. In seinem Beitrag stellt ZTM Rupprecht Semrau ein Material vor, mit dem amerikanische Zahntechniker einen Großteil der Restaurationen fertigen und das besondere Möglichkeiten zur ästhetischen Individualisierung bietet.

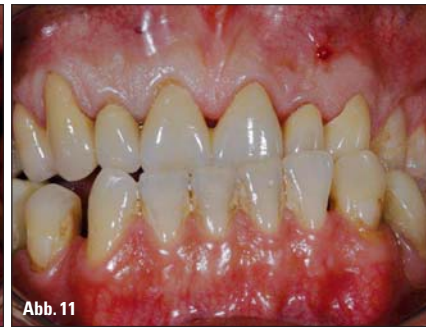
Abb. 9: Die Draufsicht demonstriert die Farbwirkung der Schneide. – Abb. 10: Zahnstein, Verfärbungen, die gefüllten UK-Eckzähne und die erkennbar schlechte Mundhygiene trüben den Blick für die OK-Verblendungen. – Abb. 11: Schwer vorstellbar, wie der Patient mit einer solchen Progenie abbeißt, aber eine Veränderung zu einem Kopf- oder Normalbiss hätte nachteilige Langzeitfolgen für die Kiefergelenke.

Die Farbauswahl ist einfach: Die Farben stimmen mit dem VITA Classical Farbring überein. Zusätzlich gibt es eine Umrechnungstabelle für das 3D-Master®-System. Auch damit ist Lava™ Plus einzigartig. Als Farbe für die Verblendung wurde 3M3 festgelegt (Abb. 7). Die Verblendungen haben wir zusätzlich inzisal dezent mit Orange eingefärbt und so die vitale Wirkung der Schneiden gesteigert (Abb. 8). Die Draufsicht demonstriert deren Wirkungen (Abb. 9).

des Unterkiefers, die austauschbedürftige Prothese und die erkennbar schlechte Mundhygiene (Abb. 10). Vielleicht wirken die neuen Kronen im Vergleich zur Form der unteren Zähne auch ein kleines bisschen zu rund. Schwer vorstellbar ist, wie der Patient mit einer solchen Progenie abbeißt (Abb. 11). Der Biss musste jedoch wieder so eingestellt werden, da eine derart starke Veränderung hin zu einem Kopf- oder Normalbiss garantiert nachteilige Langzeitfolgen für die Kiefergelenke provoziert hätte.
