# Langzeitstabile periimplantäre Rot-Weiß-Ästhetik beim Einzelzahnimplantat

## Regenerative (GBR), implantologische und restaurative Rekonstruktion nach vier Jahren

Der vorliegende Beitrag beschreibt den Verlust des Zahnes 46 mit großem horizontalem Knochendefekt, eine gesteuerte Knochenregeneration zum Auffüllen des Defekts, die Implantation, die prothetische Versorgung und sowohl die röntgenologische als auch die klinische Langzeitbeurteilung nach vier Jahren.

Dr. Hermann Derks, ZT Wilfried Lesaar/Emmerich

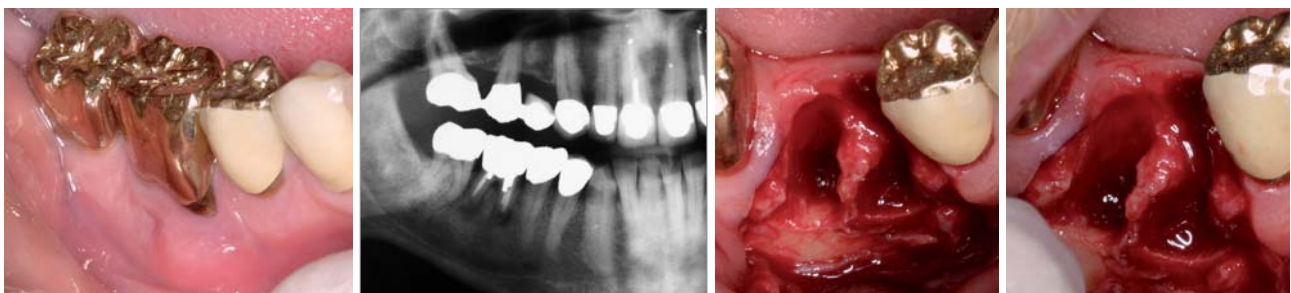
Abb. 1: Klinische Situation vor der Extraktion. – Abb. 2: Röntgenbild vor der Extraktion. – Abb. 3 und 4: Knochenverlust nach Extraktion des Zahnes 46.

Schwellung in Regio 46 (Abb. 1). Beim Sondieren konnte eine offene Bifurkation Klasse III diagnostiziert werden. Auf dem Röntgenbild (Abb. 2) war eine große Aufhellung um die Wurzelspitzen erkennbar.

Der Zahn 46 wurde mitsamt dem Granulationsgewebe entfernt. Hierbei zeigte sich ein deutlicher Defekt des bukkalen Alveolarkammes (Abb. 3 und 4). Direkt nach der Extraktion und dem Entfernen des Entzündungsgewebes wurde ein genügend großer Spaltlappen zur spannungsfreien Deckung der Alveole und des Knochenersatzmaterials gebildet. Das Auffüllen erfolgte ausschließlich mit Bio-Oss. Das Augmentat wurde doppelagig mit einer resorbierbaren Membran, Bio-Gide, abgedeckt. Die Membran wurde mit zwei Titannägeln apikal und lingual mit ei-

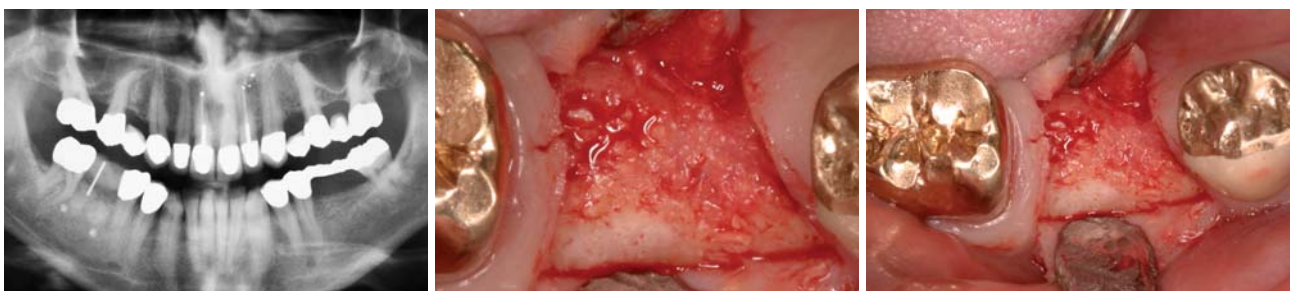
Abb. 5: OPG elf Monate nach GBR mit 11-mm-Mess-Draht. – Abb. 6 und 7: Klinische Situation elf Monate nach GBR.

11 mm, inseriert (Abb. 5 bis 9). Nach dem Inserieren des Implantats und einer Einheilphase von vier Monaten wurde das Implantat freigelegt und ein zylindrischer Gingivaformer aufgeschraubt (Abb. 10).

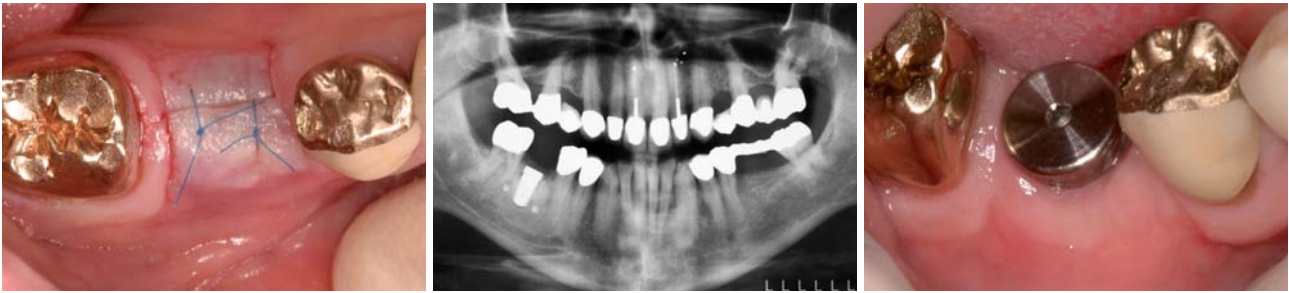
**Abb. 8:** Naht nach Implantation. – **Abb. 9:** Kontrollaufnahme OPG nach Implantation. – **Abb. 10:** Gingivaformer, zylindrisch, ein Monat in situ.

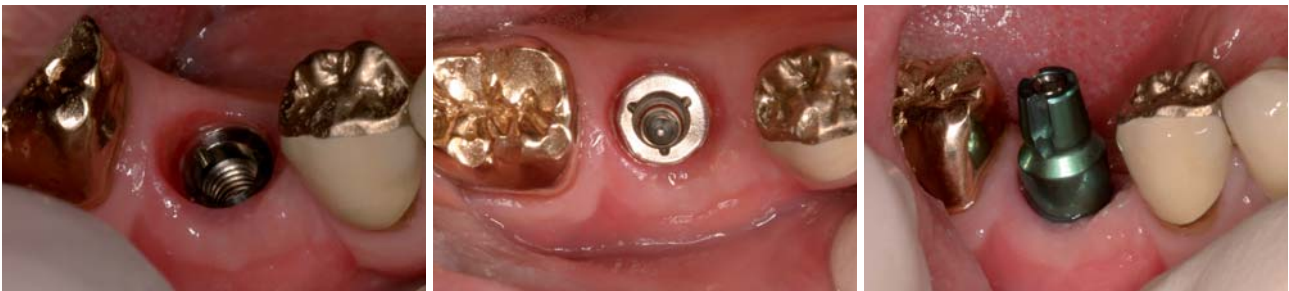
**Abb. 11, 12:** Weichteilkontur um das Implantat nach Abnahme der Einheilkappe. – **Abb. 13:** Der eingeschraubte Abformpfosten, geschlossener Löffel.

Die Einheilkappe wurde nach einem Monat Verweildauer in situ entfernt (Abb. 11 und 12). Danach erfolgten die Transferabformungen mit einem geschlossenen Löffel sowie die Modellherstellung (Abb. 13 bis 17). Das Individualisieren des Titanabutments und die Herstellung der definitiven Metallkeramikkrone erfolgten im Praxislabor (Abb. 18 bis 22). Es folgten die Einprobe und Befestigung der implantatgetragenen Krone (Abb. 23 bis 25). Die Titannägel wurden in Absprache mit dem Patienten in situ belassen (vgl. Abb. 25).

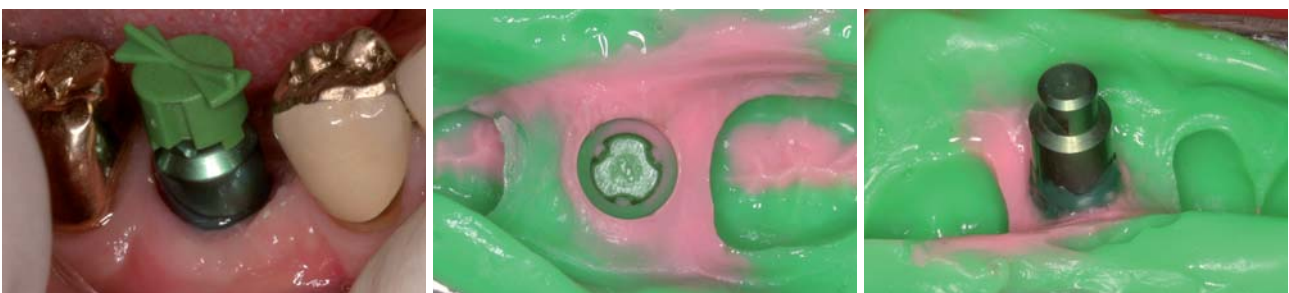
**Abb. 14:** Abformpfosten, geschlossener Löffel, mit aufgesetzter Repositionshilfe. – **Abb. 15:** Einblick in die grün farbkodierte Repositionshilfe. Nach apikal grenzt an die Repositionshilfe das rosa Abformmaterial in korrekter Weise an. – **Abb. 16:** Das eingebrachte Laborimplantat.

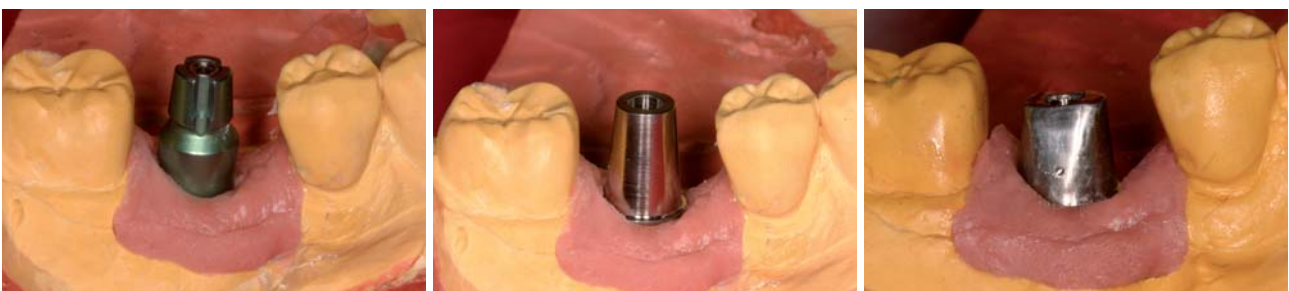
**Abb. 17:** Meistermodell mit Zahnfleischmaske. – **Abb. 18:** Das noch unbearbeitete Titanabutment. – **Abb. 19:** Das individualisierte Titanabutment.

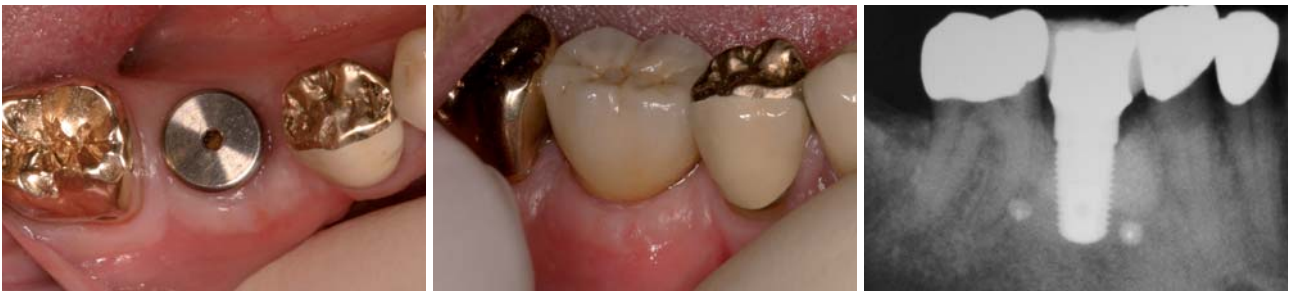
**Abb. 23:** Gingivaformer und Weichteile vor dem Einsetzen der Krone. – **Abb. 24:** Metallkeramikkrone in situ direkt nach dem Einsetzen. – **Abb. 25:** OPG-Kontrollbild nach Eingliederung der Krone.
