Langzeitstabile periimplantäre Rot-Weiß-Ästhetik beim Einzelzahnimplantat

Regenerative (GBR), implantologische und restaurative Rekonstruktion nach vier Jahren

Der vorliegende Beitrag beschreibt den Verlust des Zahnes 46 mit großem horizontalem Knochendefekt, eine gesteuerte Knochenregeneration zum Auffüllen des Defekts, die Implantation, die prothetische Versorgung und sowohl die röntgenologische als auch die klinische Langzeitbeurteilung nach vier Jahren.

Dr. Hermann Derks, ZT Wilfried Lesaar/Emmerich

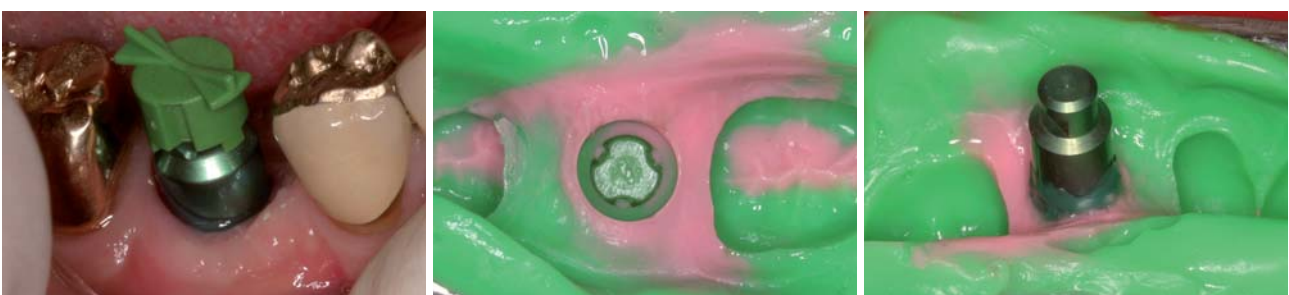
Abb. 14: Abformpfosten, geschlossener Löffel, mit aufgesetzter Repositionshilfe. – **Abb. 15:** Einblick in die grün farbkodierte Repositionshilfe. Nach apikal grenzt an die Repositionshilfe das rosa Abformmaterial in korrekter Weise an. – **Abb. 16:** Das eingebrachte Laborimplantat.

Die Einheilkappe wurde nach einem Monat Verweildauer in situ entfernt (Abb. 11 und 12). Danach erfolgten die Transferabformungen mit einem geschlossenen Löffel sowie die Modellherstellung (Abb. 13 bis 17). Das Individualisieren des Titanabutments und die Herstellung der definitiven Metallkeramikkrone erfolgten im Praxislabor (Abb. 18 bis 22). Es folgten die Einprobe und Befestigung der implantatgetragenen Krone (Abb. 23 bis 25). Die Titannägel wurden in Absprache mit dem Patienten in situ belassen (vgl. Abb. 25).

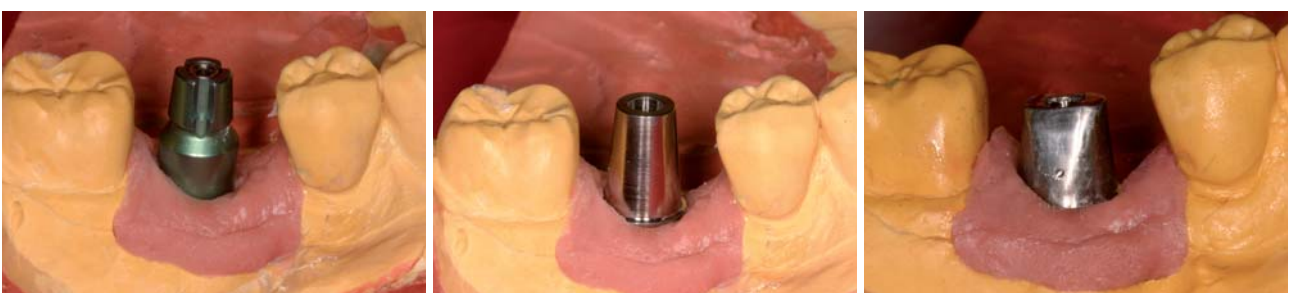
Abb. 17: Meistermodell mit Zahnfleischmaske. – **Abb. 18:** Das noch unbearbeitete Titanabutment. – **Abb. 19:** Das individualisierte Titanabutment.
