# GTR und simultane Rezessionsdeckung bei einer Sofortimplantation

Dr. Eduard Sandberg, Dr. Nikolaos Papagiannoulis, Dr. Marius Steigmann

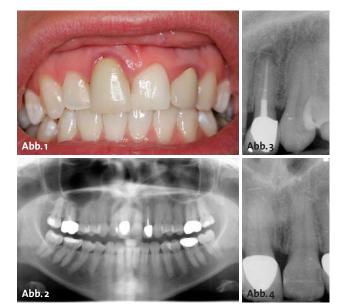
**Abb.1:** Ausgangssituation.—**Abb.2:** PSA prä OP.—**Abb.3:** Zahn 11 prä OP.—**Abb.4:** Zahn 22 prä OP.

Die klinische Untersuchung zeigte prothetisch insuffizient versorgte Zähne 11 und 22 und konservierend insuffizient versorgte Zähne 12 und 21. Sorgen bereitete vor allem Zahn 11, weil er eine Rezession Angle-Klasse II und eine Gingivitis mit Spontanblutung zeigte. Die Krone war zu lang, wahrscheinlich um eine alte Rezession zu decken. Zahn 22 zeigte freiliegende Kronenränder vestibulär, Perkussionsempfindlichkeit und einen Lockerungsgrad I. Die Sondierungstiefe an 11 war mesial 3,5 mm und distal 4 mm. Die radiologische Kontrolle bestätigte die Miller-Klasse II.¹ Darüber hinaus wurde eine apikale Aufhellung an 22 festgestellt. Krone 11 war nicht randständig und bot Platz für bakterielle Besiedlung. Die vorhandene Ästhetik, Rezession und die Beschwerden sind auf die Diskrepanz zwischen Stumpfpräparation und Kronenmodellation zurückzuführen. Die künstlich erschaffenen, unter sich gehenden Stellen schufen zirkulär um Zahn 11 Raum für bakterielle Besiedelung.
