Präprothetische Extrusion einer Frontzahnwurzel mit Magneten

Autoren_Frank Vogel, Dr. Jens Voss

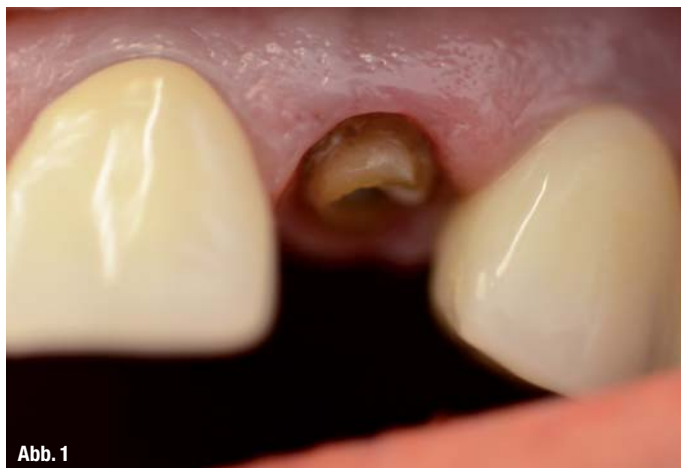
Abb. 1 _ Abbildung des kariös zerstörten Wurzelrestes des Zahnes 22 nach Verlust der Stiftkrone.

des Zahnes 22 vor (Abb. 1). Der Zahn sei bereits in früherer Zeit abgebrochen und wurde nach endodontischer Versorgung mit gegossenem Stiftaufbau und prothetischer Krone versorgt. Die Patientin gab an, keinerlei Beschwerden zu haben, der Zahn war perkussionsunempfindlich und das Parodont wies eine maximale Sondierungstiefe von 2 mm auf. Eine Zahnmobilität war nicht zu verzeichnen. Röntgenografisch lagen keine pathologischen Befunde vor (Abb. 10). Eine zu geringe Stiftlänge, Sekundärkaries und ein zu geringer Ferrule-Effekt führten vermutlich zur frühzeitigen Lockerung der Krone. Die Patientin ist starke Raucherin, daher erschien das Einbringen eines Implantates zu risikoreich. Trotz prothetisch versorgter Nachbarzähne mit Kronen wünschte die Patientin keinen Brückenersatz, sondern den Erhalt des Zahnes 22. Mit dem Vorschlag einer kieferorthopädischen Extrusion mittels Schienen und Magneten war die Patientin einverstanden.

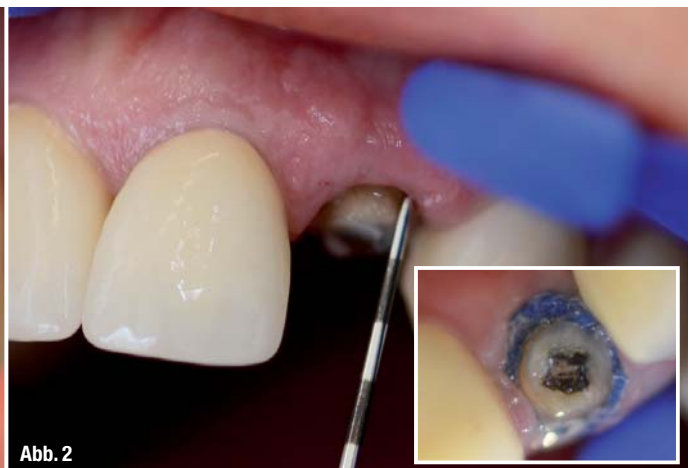
Abb. 2 _ Darstellung des suprakrestalen Kronenanteiles nach Kariesexkavation und adhäsiv befestigtem Magnet mit einer Gesamtlänge von ca. 2,5 mm.

Die zweite Sitzung begann nach einer terminalen Anästhesie mit der Entfernung der Stiftkrone und der Sekundärkaries sowie dem temporären Verschluss des Stiftbettes mit Cavit (Cavit™-G, 3M ESPE AG, Seefeld). Danach wurde adhäsiv (Excite®, Ivoclar Vivadent AG) und mit dünnfließendem Komposit (Tetric®Flow, Ivoclar Vivadent AG) ein Magnet zentral auf dem Wurzelrest befestigt (Abb. 2). Nach dem Aufsetzen einer 1mm dicken Wachsscheibe auf den Magneten als Platzhalter wurde der zweite Magnet darüber befestigt und der spannungsfreie Sitz der Schiene über den Magneten überprüft (Abb. 3). Die Transposition des zweiten Magneten in die Schiene erfolgte mit dünnfließendem Komposit der bestimmten Zahnfarbe (Abb. 4 und 5), wobei zu beachten war, dass sich die Befestigungskomposite beider Magneten nicht verbinden. Hierzu diente die Wachsscheibe zwischen den Magneten, die etwas über die Magnete hervorstehen muss. Ebenso sollte genug Platz zwischen der Wurzel mit dem Magneten und der Schiene sein, damit das Extrudieren nicht behindert wird. Nach der Lichtpolymerisation konnten die Schiene und die

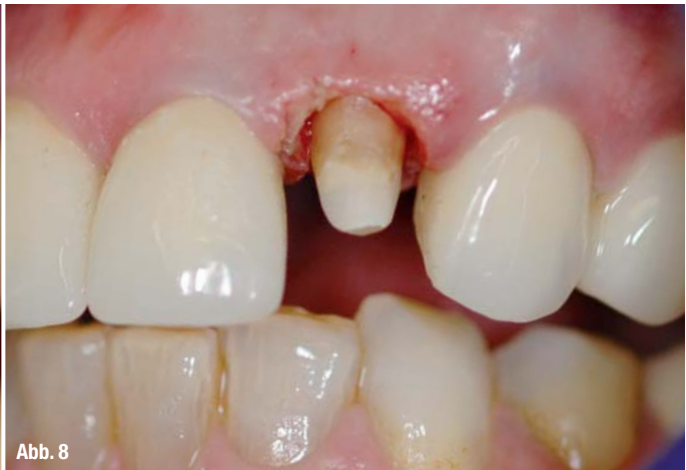
Abb. 8

Abb. 8_ Extrudierte Wurzel mit Glasfaserstiftaufbau vor prothetischer Neuversorgung.

Nach Abschluss der Fixierung erreichte die Wurzel ihre ursprüngliche Festigkeit für den Stiftaufbau und die Kronenpräparation. Nach Entfernung der provisorischen Versorgung und Magnete wurde der Aufbau des Zahnkernes mit einem adhäsiv befestigten Glasfaserstift (Komet® ER DentinPost Coated, Gebr. Brasseler GmbH & Co. KG, Lemgo) und Aufbaukunststoff (Multilink® Automix, Ivoclar Vivadent AG) durchgeführt, nachpräpariert und abgeformt (Abb. 8). Unter Lokalanästhesie wurde marginales Granulationsgewebe elektrochirurgisch entfernt. Eine abnehmbare provisorisch befestigte Kunststoffkrone wurde bis zur Eingliederung der definitiven Versorgung mit einer zementierten, keramikverblendeten Zirkonkrone belassen (Abb. 9).

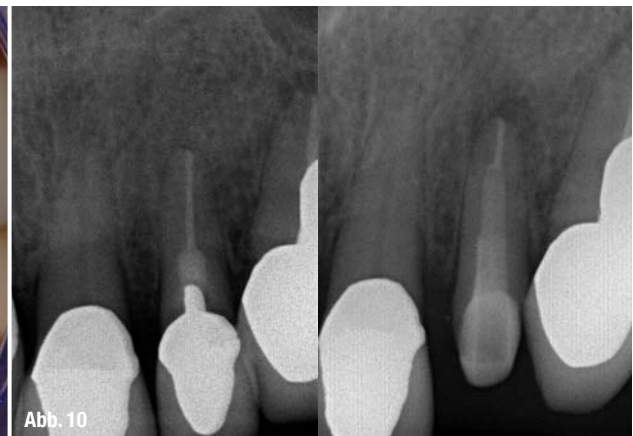
Abb. 10

Abb. 10_ Röntgenografische Abbildung des Zahnes 22, links Ausgangssituation mit stiftverankerter Krone, rechts Zustand nach Extrusion mit Glasfaserstift und Aufbaufüllung, apikal ist eine Aufhellung der Zahnalveole zu erkennen.

Nach zwei weiteren Revisionen, jeweils nach zwei Wochen, konnte eine gesamte Extrusionslänge von ca. 3 mm erreicht werden (Abb. 6 und 10). Der Zahn wies nun eine Lockerung II. Grades auf. Bis zu einer Neuversorgung musste der Zahn für zwei Monate an den Nachbarzähnen fixiert werden, um eine Rückverlagerung zu verhindern. Dazu wurde eine provisorische Kunststoffkrone über dem noch festsitzenden Magneten hergestellt. Um Manipulationen zu vermeiden, wurde der zweite Magnet auf den ersten aufgesetzt und die provisorische Versorgung (Luxa-
