Präprothetische Extrusion einer Frontzahnwurzel mit Magneten

Autoren_Frank Vogel, Dr. Jens Voss

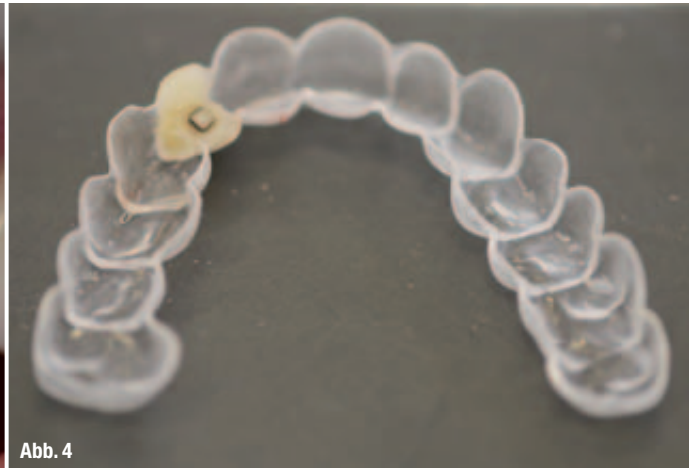
Abb. 4 Tiefgezogene Kunststoffschiene mit übertragenem Magneten und vestibulärer Verblendung an Stelle des Zahnes 22.

So wurde in der ersten Sitzung die bisherige Krone provisorisch befestigt und eine Abformung der Kiefer für die zahntechnische Herstellung von Modellen und einer Oberkiefer-Tiefziehschiene genommen. Ebenso erfolgte die Farbbestimmung des Zahnes. Ein zusätzlicher lokaler Silikonabdruck diente der späteren Herstellung eines Provisoriums. Im zahntechnischen Labor wurde die transparente Tiefziehschiene (ERKODENT®, Erich Kopp GmbH, Pfalzgrafenweiler) angefertigt, die an der Stelle des Zahnes 22 auf der Innenseite vestibulär eine Verblendung mit Komposit (Tetric®, Ivoclar Vivadent AG, Schaan,

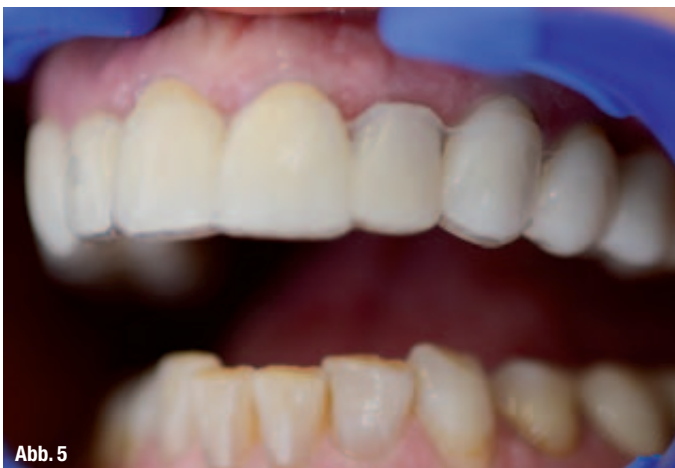
Abb. 5 Kunststoffschiene über den Magneten mit vestibulärer Verblendung des Zahnes 22.

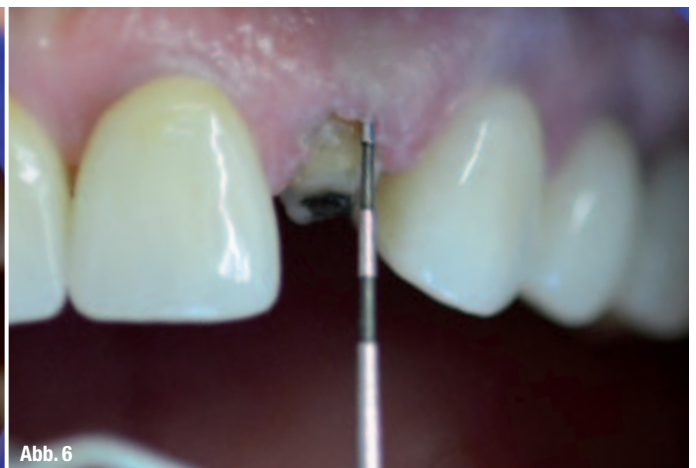
Abb. 6 Abbildung des Zahnes 22 nach abgeschlossener Extrusion. Verlängerung des supragingivalen Kronenanteils um ca. 3 mm nach sechs Wochen.

Nach zwei weiteren Revisionen, jeweils nach zwei Wochen, konnte eine gesamte Extrusionslänge von ca. 3 mm erreicht werden (Abb. 6 und 10). Der Zahn wies nun eine Lockerung II. Grades auf. Bis zu einer Neuversorgung musste der Zahn für zwei Monate an den Nachbarzähnen fixiert werden, um eine Rückverlagerung zu verhindern. Dazu wurde eine provisorische Kunststoffkrone über dem noch festsitzenden Magneten hergestellt. Um Manipulationen zu vermeiden, wurde der zweite Magnet auf den ersten aufgesetzt und die provisorische Versorgung (Luxa-

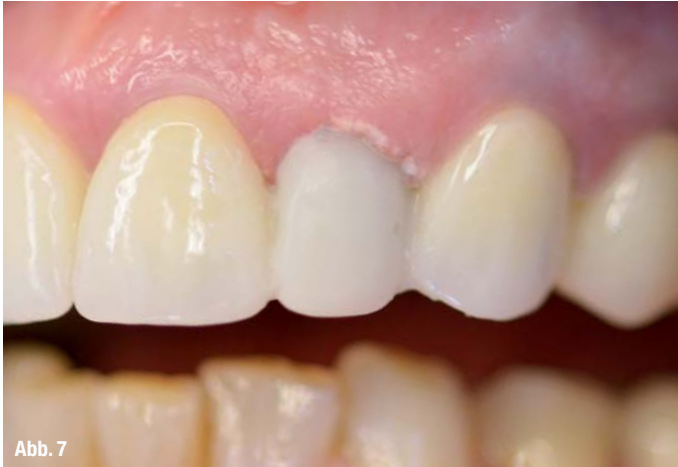
Abb. 7

Abb. 7_ Abbildung der Interimsversorgung. Fixierung der Kunststoffkrone an den Nachbarzähnen zur Verhinderung der Rückverlagerung der Wurzel.

temp[®], DMG, Hamburg) direkt, ohne nochmaliges Abnehmen und Zementierung, über eine Silanverbindung (Monobond[®] Plus, Ivoclar Vivadent AG) und Adhäsivtechnik (Excite[®], Ivoclar Vivadent AG) an den Nachbarzähnen befestigt (Abb. 7).

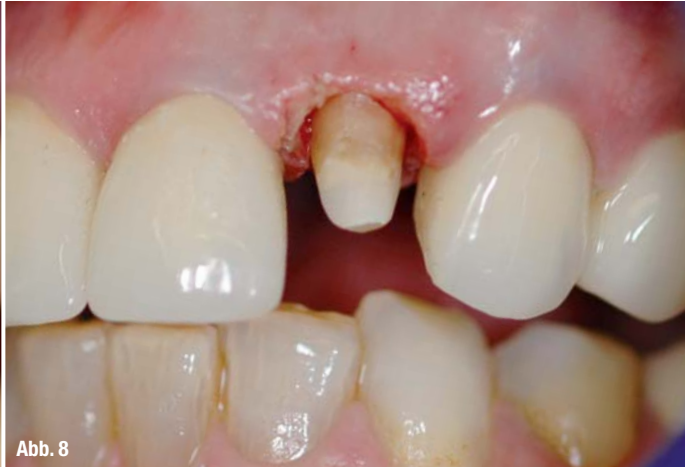
Abb. 8

Abb. 8_ Extrudierte Wurzel mit Glasfaserstiftaufbau vor prothetischer Neuversorgung.

Nach Abschluss der Fixierung erreichte die Wurzel ihre ursprüngliche Festigkeit für den Stiftaufbau und die Kronenpräparation. Nach Entfernung der provisorischen Versorgung und Magnete wurde der Aufbau des Zahnkernes mit einem adhäsiv befestigten Glasfaserstift (Komet[®] ER DentinPost Coated, Gebr. Brasseler GmbH & Co. KG, Lemgo) und Aufbaukunststoff (Multilink[®] Automix, Ivoclar Vivadent AG) durchgeführt, nachpräpariert und abgeformt (Abb. 8). Unter Lokalanästhesie wurde marginales Granulationsgewebe elektrochirurgisch entfernt. Eine abnehmbare provisorisch befestigte Kunststoffkrone wurde bis zur Eingliederung der definitiven Versorgung mit einer zementierten, keramikverblendeten Zirkonkrone belassen (Abb. 9).

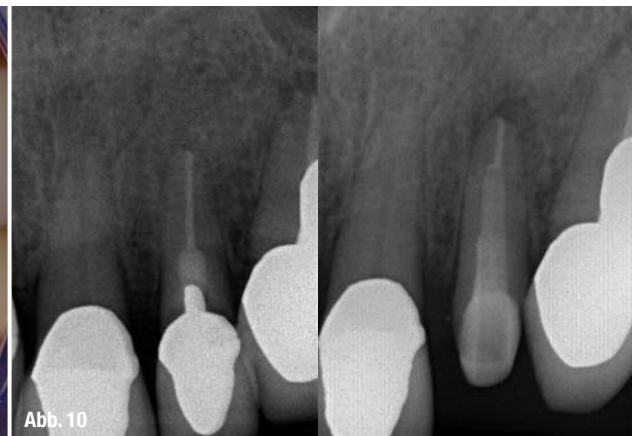
Abb. 10

Abb. 10_ Röntgenografische Abbildung des Zahnes 22, links Ausgangssituation mit stiftverankerter Krone, rechts Zustand nach Extrusion mit Glasfaserstift und Aufbaufüllung, apikal ist eine Aufhellung der Zahnalveole zu erkennen.
