# Präprothetische Extrusion einer Frontzahnwurzel mit Magneten

Autoren\_Frank Vogel, Dr. Jens Voss

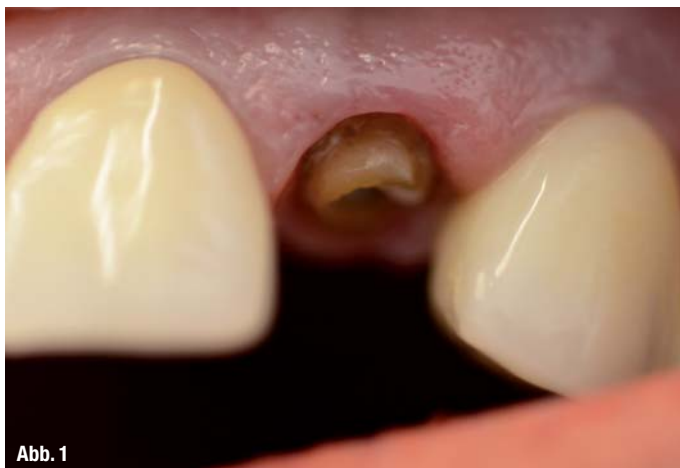
Abb. 1

des Zahnes 22 vor (Abb. 1). Der Zahn sei bereits in früherer Zeit abgebrochen und wurde nach endodontischer Versorgung mit gegossenem Stiftaufbau und prothetischer Krone versorgt. Die Patientin gab an, keinerlei Beschwerden zu haben, der Zahn war perkussionsunempfindlich und das Parodont wies eine maximale Sondierungstiefe von 2 mm auf. Eine Zahnmobilität war nicht zu verzeichnen. Röntgenografisch lagen keine pathologischen Befunde vor (Abb. 10). Eine zu geringe Stiftlänge, Sekundärkaries und ein zu geringer Ferrule-Effekt führten vermutlich zur frühzeitigen Lockerung der Krone. Die Patientin ist starke Raucherin, daher erschien das Einbringen eines Implantates zu risikoreich. Trotz prothetisch versorgter Nachbarzähne mit Kronen wünschte die Patientin keinen Brückenersatz, sondern den Erhalt des Zahnes 22. Mit dem Vorschlag einer kieferorthopädischen Extrusion mittels Schienen und Magneten war die Patientin einverstanden.

Abb. 1\_ Abbildung des kariös zerstörten Wurzelrestes des Zahnes 22 nach Verlust der Stiftkrone.

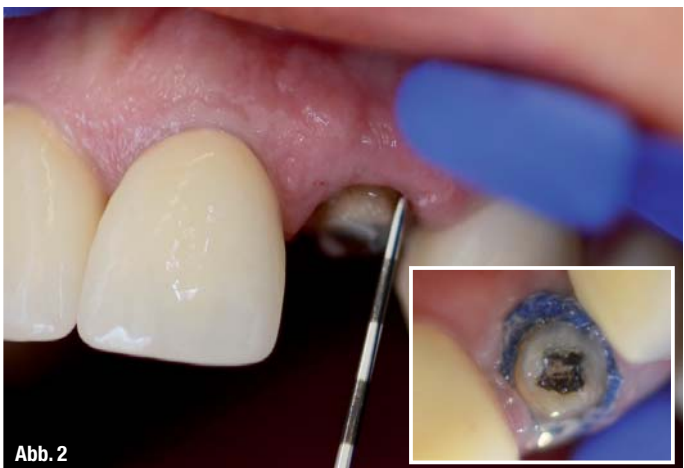
Abb. 2

Abb. 2\_ Darstellung des suprakrestalen Kronenanteiles nach Kariesexkavation und adhäsiv befestigtem Magnet mit einer Gesamtlänge von ca. 2,5 mm.

Die zweite Sitzung begann nach einer terminalen Anästhesie mit der Entfernung der Stiftkrone und der Sekundärkaries sowie dem temporären Verschluss des Stiftbettes mit Cavit (Cavit™-G, 3M ESPE AG, Seefeld). Danach wurde adhäsiv (Excite®, Ivoclar Vivadent AG) und mit dünnfließendem Komposit (Tetric®Flow, Ivoclar Vivadent AG) ein Magnet zentral auf dem Wurzelrest befestigt (Abb. 2). Nach dem Aufsetzen einer 1mm dicken Wachsscheibe auf den Magneten als Platzhalter wurde der zweite Magnet darüber befestigt und der spannungsfreie Sitz der Schiene über den Magneten überprüft (Abb. 3). Die Transposition des zweiten Magneten in die Schiene erfolgte mit dünnfließendem Komposit der bestimmten Zahnfarbe (Abb. 4 und 5), wobei zu beachten war, dass sich die Befestigungskomposite beider Magneten nicht verbinden. Hierzu diente die Wachsscheibe zwischen den Magneten, die etwas über die Magnete hervorstehen muss. Ebenso sollte genug Platz zwischen der Wurzel mit dem Magneten und der Schiene sein, damit das Extrudieren nicht behindert wird. Nach der Lichtpolymerisation konnten die Schiene und die

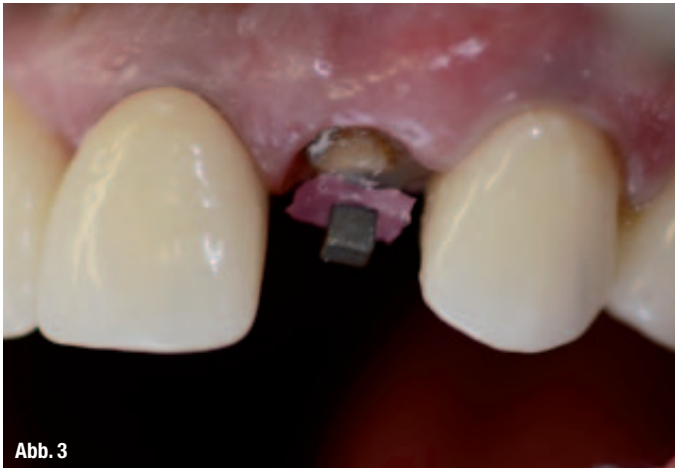
Abb. 3

**Abb. 3** Abbildung des Gegenmagneten vor der Transposition in die Tiefziehschiene mit einer Wachsscheibe als Platzhalter.

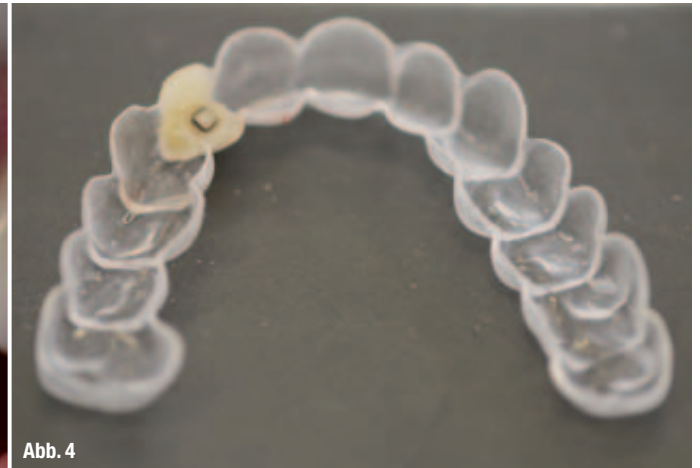
Abb. 4

**Abb. 4** Tiefgezogene Kunststoffschiene mit übertragenem Magneten und vestibulärer Verblendung an Stelle des Zahnes 22.

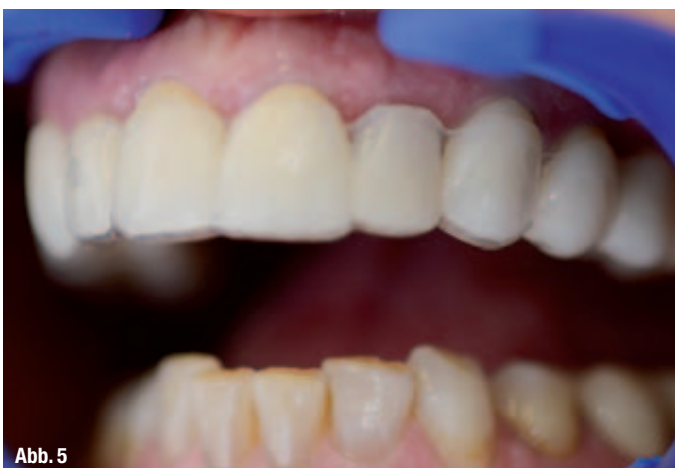
Abb. 5

**Abb. 5** Kunststoffschiene über den Magneten mit vestibulärer Verblendung des Zahnes 22.

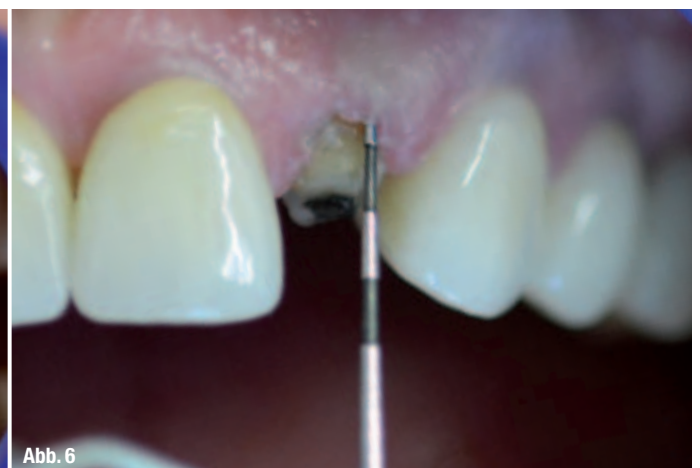
Abb. 6

**Abb. 6** Abbildung des Zahnes 22 nach abgeschlossener Extrusion. Verlängerung des supragingivalen Kronenteils um ca. 3 mm nach sechs Wochen.

Nach zwei weiteren Revisionen, jeweils nach zwei Wochen, konnte eine gesamte Extrusionslänge von ca. 3 mm erreicht werden (Abb. 6 und 10). Der Zahn wies nun eine Lockerung II. Grades auf. Bis zu einer Neuversorgung musste der Zahn für zwei Monate an den Nachbarzähnen fixiert werden, um eine Rückverlagerung zu verhindern. Dazu wurde eine provisorische Kunststoffkrone über dem noch festsitzenden Magneten hergestellt. Um Manipulationen zu vermeiden, wurde der zweite Magnet auf den ersten aufgesetzt und die provisorische Versorgung (Luxa-

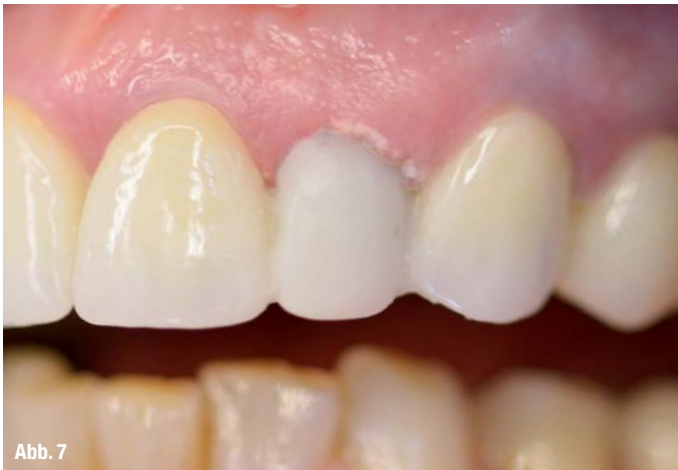
Abb. 7

**Abb. 7\_** Abbildung der Interimsversorgung. Fixierung der Kunststoffkrone an den Nachbarzähnen zur Verhinderung der Rückverlagerung der Wurzel.

temp®, DMG, Hamburg) direkt, ohne nochmaliges Abnehmen und Zementierung, über eine Silanverbindung (Monobond® Plus, Ivoclar Vivadent AG) und Adhäsivtechnik (Excite®, Ivoclar Vivadent AG) an den Nachbarzähnen befestigt (Abb. 7).

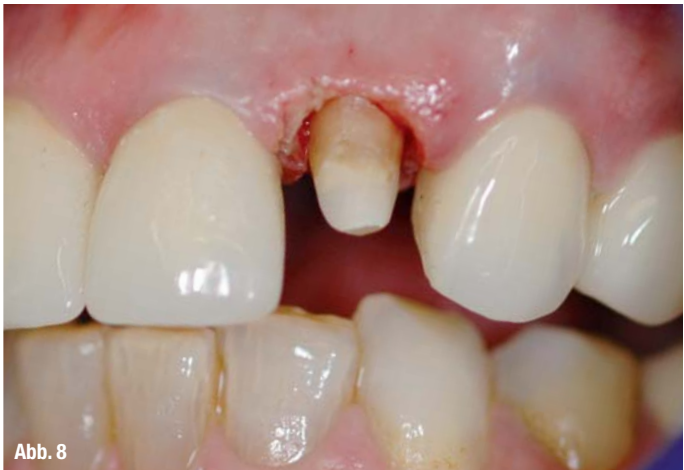
Abb. 8

**Abb. 8\_** Extrudierte Wurzel mit Glasfaserstiftaufbau vor prothetischer Neuversorgung.

Nach Abschluss der Fixierung erreichte die Wurzel ihre ursprüngliche Festigkeit für den Stiftaufbau und die Kronenpräparation. Nach Entfernung der provisorischen Versorgung und Magnete wurde der Aufbau des Zahnkernes mit einem adhäsiv befestigten Glasfaserstift (Komet® ER DentinPost Coated, Gebr. Brasseler GmbH & Co. KG, Lemgo) und Aufbaukunststoff (Multilink® Automix, Ivoclar Vivadent AG) durchgeführt, nachpräpariert und abgeformt (Abb. 8). Unter Lokalanästhesie wurde marginales Granulationsgewebe elektrochirurgisch entfernt. Eine abnehmbare provisorisch befestigte Kunststoffkrone wurde bis zur Eingliederung der definitiven Versorgung mit einer zementierten, keramikverblendeten Zirkonkrone belassen (Abb. 9).

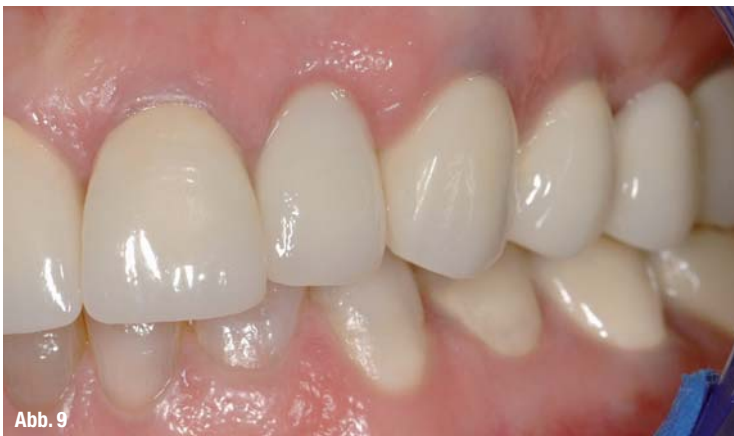
Abb. 9

**Abb. 9\_** Neuversorgung des Zahnes mit keramikverblendeter Zirkonkrone.

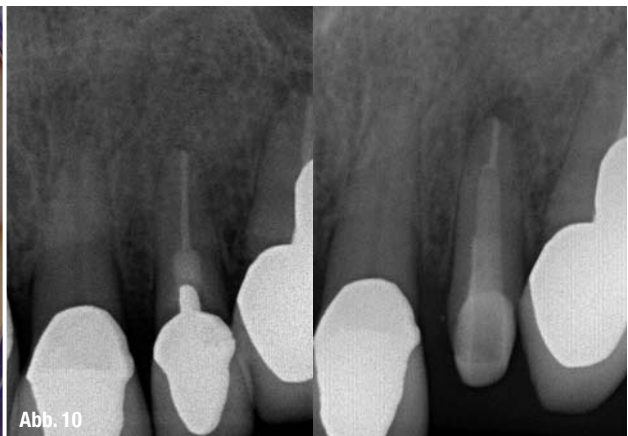
Abb. 10

**Abb. 10\_** Röntgenografische Abbildung des Zahnes 22, links Ausgangssituation mit stiftverankerter Krone, rechts Zustand nach Extrusion mit Glasfaserstift und Aufbaufüllung, apikal ist eine Aufhellung der Zahnalveole zu erkennen.
