Präprothetische Extrusion einer Frontzahnwurzel mit Magneten

Autoren_Frank Vogel, Dr. Jens Voss

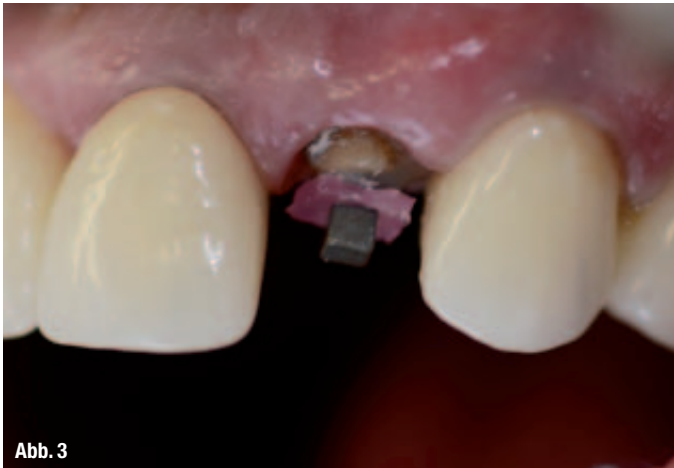
Abb. 3 Abbildung des Gegenmagneten vor der Transposition in die Tiefziehschiene mit einer Wachsscheibe als Platzhalter.

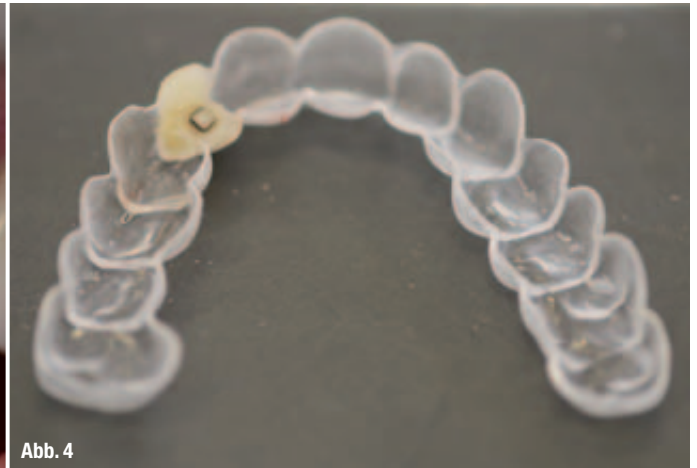
Abb. 4 Tiefgezogene Kunststoffschiene mit übertragenem Magneten und vestibulärer Verblendung an Stelle des Zahnes 22.

So wurde in der ersten Sitzung die bisherige Krone provisorisch befestigt und eine Abformung der Kiefer für die zahntechnische Herstellung von Modellen und einer Oberkiefer-Tiefziehschiene genommen. Ebenso erfolgte die Farbbestimmung des Zahnes. Ein zusätzlicher lokaler Silikonabdruck diente der späteren Herstellung eines Provisoriums. Im zahntechnischen Labor wurde die transparente Tiefziehschiene (ERKODENT®, Erich Kopp GmbH, Pfalzgrafenweiler) angefertigt, die an der Stelle des Zahnes 22 auf der Innenseite vestibulär eine Verblendung mit Komposit (Tetric®, Ivoclar Vivadent AG, Schaan,

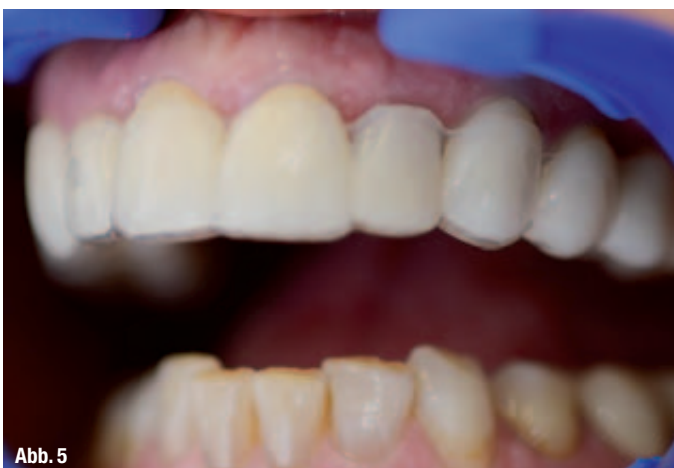
Abb. 5 Kunststoffschiene über den Magneten mit vestibulärer Verblendung des Zahnes 22.

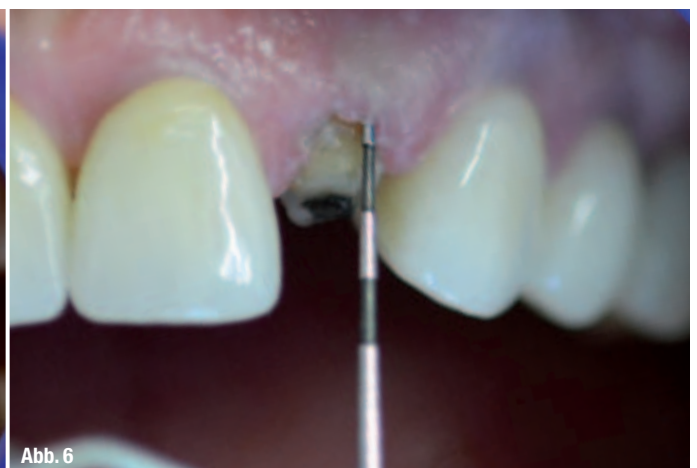
Abb. 6 Abbildung des Zahnes 22 nach abgeschlossener Extrusion. Verlängerung des supragingivalen Kronenanteils um ca. 3 mm nach sechs Wochen.

Nach zwei weiteren Revisionen, jeweils nach zwei Wochen, konnte eine gesamte Extrusionslänge von ca. 3 mm erreicht werden (Abb. 6 und 10). Der Zahn wies nun eine Lockerung II. Grades auf. Bis zu einer Neuversorgung musste der Zahn für zwei Monate an den Nachbarzähnen fixiert werden, um eine Rückverlagerung zu verhindern. Dazu wurde eine provisorische Kunststoffkrone über dem noch festsitzenden Magneten hergestellt. Um Manipulationen zu vermeiden, wurde der zweite Magnet auf den ersten aufgesetzt und die provisorische Versorgung (Luxa-

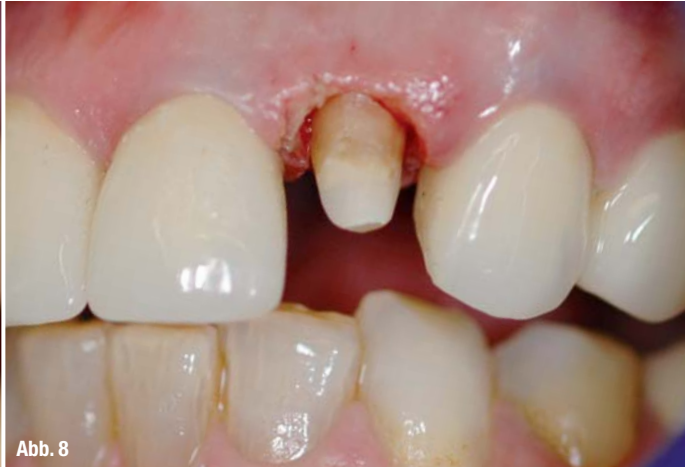
Abb. 8

Abb. 8_ Extrudierte Wurzel mit Glasfaserstiftaufbau vor prothetischer Neuversorgung.

Nach Abschluss der Fixierung erreichte die Wurzel ihre ursprüngliche Festigkeit für den Stiftaufbau und die Kronenpräparation. Nach Entfernung der provisorischen Versorgung und Magnete wurde der Aufbau des Zahnkernes mit einem adhäsiv befestigten Glasfaserstift (Komet[®] ER DentinPost Coated, Gebr. Brasseler GmbH & Co. KG, Lemgo) und Aufbaukunststoff (Multilink[®] Automix, Ivoclar Vivadent AG) durchgeführt, nachpräpariert und abgeformt (Abb. 8). Unter Lokalanästhesie wurde marginales Granulationsgewebe elektrochirurgisch entfernt. Eine abnehmbare provisorisch befestigte Kunststoffkrone wurde bis zur Eingliederung der definitiven Versorgung mit einer zementierten, keramikverblendeten Zirkonkrone belassen (Abb. 9).

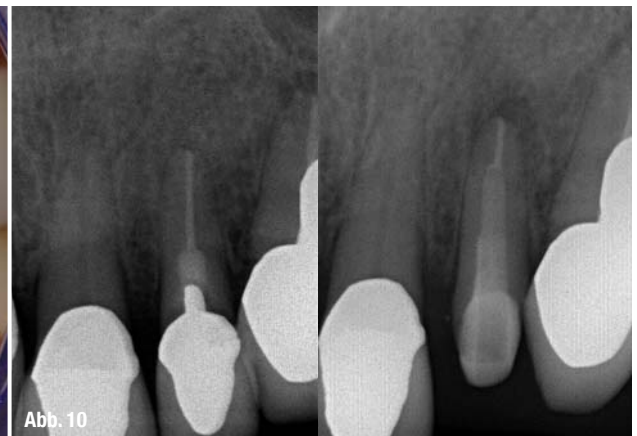
Abb. 10

Abb. 10_ Röntgenografische Abbildung des Zahnes 22, links Ausgangssituation mit stiftverankerter Krone, rechts Zustand nach Extrusion mit Glasfaserstift und Aufbaufüllung, apikal ist eine Aufhellung der Zahnalveole zu erkennen.
