Präprothetische Extrusion einer Frontzahnwurzel mit Magneten

Autoren_Frank Vogel, Dr. Jens Voss

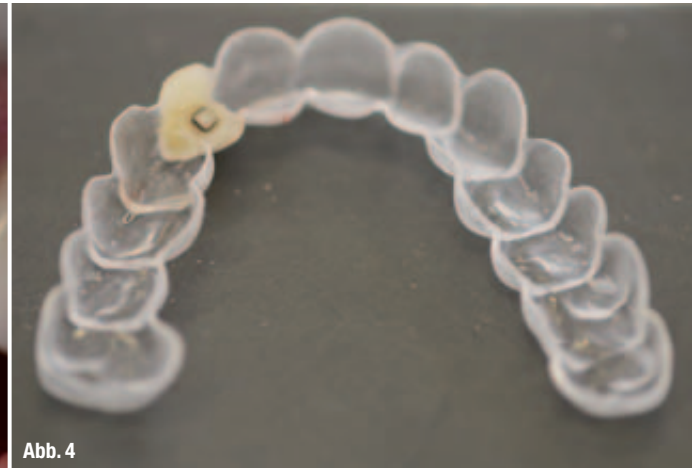
Abb. 4 Tiefgezogene Kunststoffschiene mit übertragenem Magneten und vestibulärer Verblendung an Stelle des Zahnes 22.

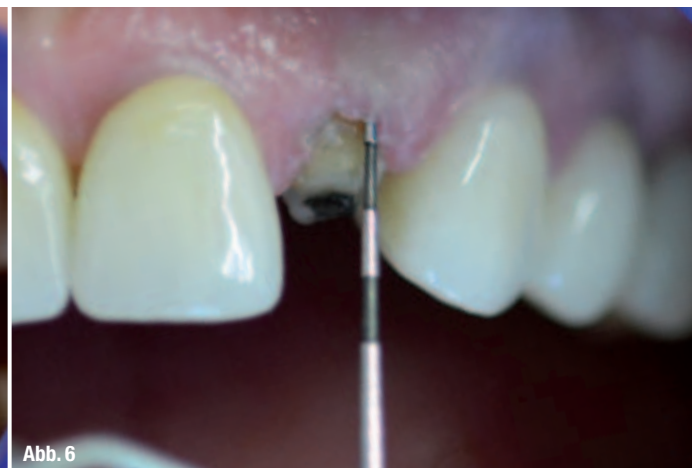
Abb. 6 Abbildung des Zahnes 22 nach abgeschlossener Extrusion. Verlängerung des supragingivalen Kronenteils um ca. 3 mm nach sechs Wochen.

Nach zwei weiteren Revisionen, jeweils nach zwei Wochen, konnte eine gesamte Extrusionslänge von ca. 3 mm erreicht werden (Abb. 6 und 10). Der Zahn wies nun eine Lockerung II. Grades auf. Bis zu einer Neuversorgung musste der Zahn für zwei Monate an den Nachbarzähnen fixiert werden, um eine Rückverlagerung zu verhindern. Dazu wurde eine provisorische Kunststoffkrone über dem noch festsitzenden Magneten hergestellt. Um Manipulationen zu vermeiden, wurde der zweite Magnet auf den ersten aufgesetzt und die provisorische Versorgung (Luxa-
