Präprothetische Extrusion einer Frontzahnwurzel mit Magneten

Autoren_Frank Vogel, Dr. Jens Voss

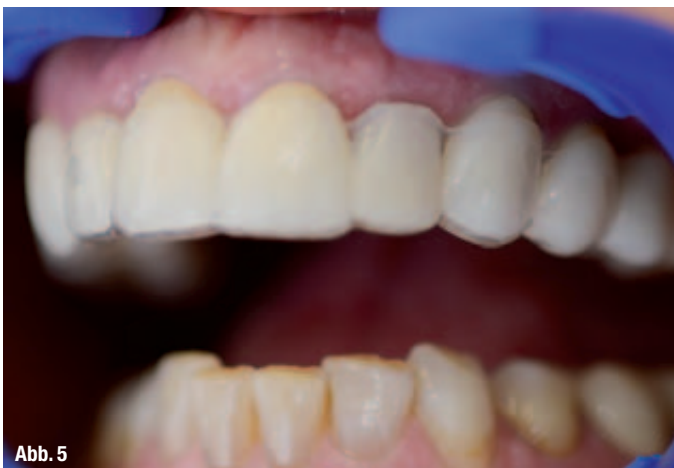
Abb. 5 Kunststoffschiene über den Magneten mit vestibulärer Verblendung des Zahnes 22.

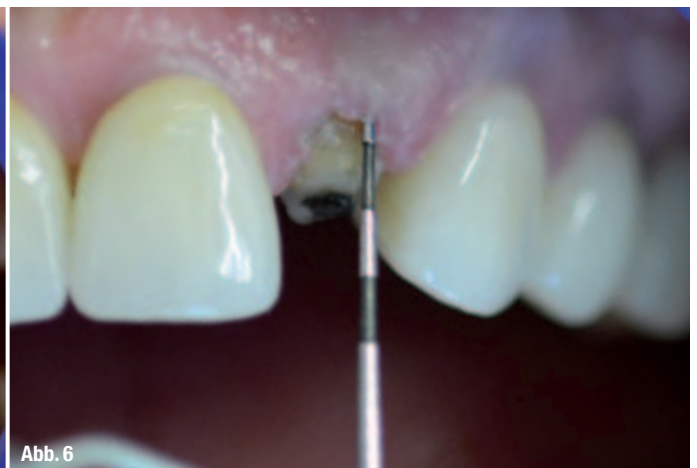
Abb. 6 Abbildung des Zahnes 22 nach abgeschlossener Extrusion. Verlängerung des supragingivalen Kronenanteils um ca. 3 mm nach sechs Wochen.

Nach zwei weiteren Revisionen, jeweils nach zwei Wochen, konnte eine gesamte Extrusionslänge von ca. 3 mm erreicht werden (Abb. 6 und 10). Der Zahn wies nun eine Lockerung II. Grades auf. Bis zu einer Neuversorgung musste der Zahn für zwei Monate an den Nachbarzähnen fixiert werden, um eine Rückverlagerung zu verhindern. Dazu wurde eine provisorische Kunststoffkrone über dem noch festsitzenden Magneten hergestellt. Um Manipulationen zu vermeiden, wurde der zweite Magnet auf den ersten aufgesetzt und die provisorische Versorgung (Luxa-

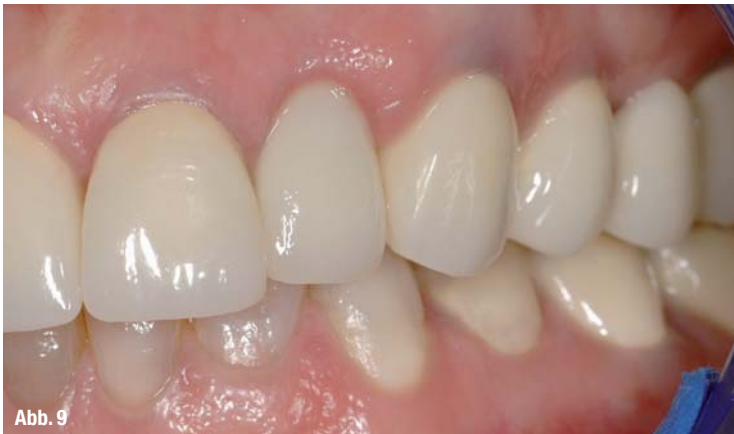
Abb. 9

Abb. 9_ Neuversorgung des Zahnes mit keramikverblendeter Zirkonkrone.

Nach Abschluss der Fixierung erreichte die Wurzel ihre ursprüngliche Festigkeit für den Stiftaufbau und die Kronenpräparation. Nach Entfernung der provisorischen Versorgung und Magnete wurde der Aufbau des Zahnkernes mit einem adhäsiv befestigten Glasfaserstift (Komet[®] ER DentinPost Coated, Gebr. Brasseler GmbH & Co. KG, Lemgo) und Aufbaukunststoff (Multilink[®] Automix, Ivoclar Vivadent AG) durchgeführt, nachpräpariert und abgeformt (Abb. 8). Unter Lokalanästhesie wurde marginales Granulationsgewebe elektrochirurgisch entfernt. Eine abnehmbare provisorisch befestigte Kunststoffkrone wurde bis zur Eingliederung der definitiven Versorgung mit einer zementierten, keramikverblendeten Zirkonkrone belassen (Abb. 9).

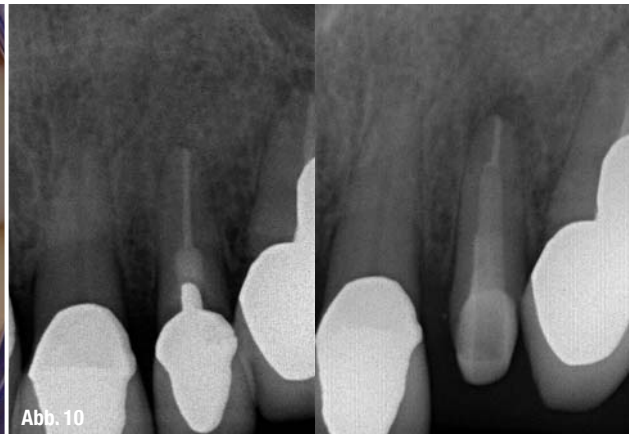
Abb. 10

Abb. 10_ Röntgenografische Abbildung des Zahnes 22, links Ausgangssituation mit stiftverankerter Krone, rechts Zustand nach Extrusion mit Glasfaserstift und Aufbaufüllung, apikal ist eine Aufhellung der Zahnalveole zu erkennen.
