# Rehabilitation einer kompromittierten Oberkieferfront mittels koronalem Verschiebelappen und Veneers

Autor\_Dr. med. dent. Bernhard Albers

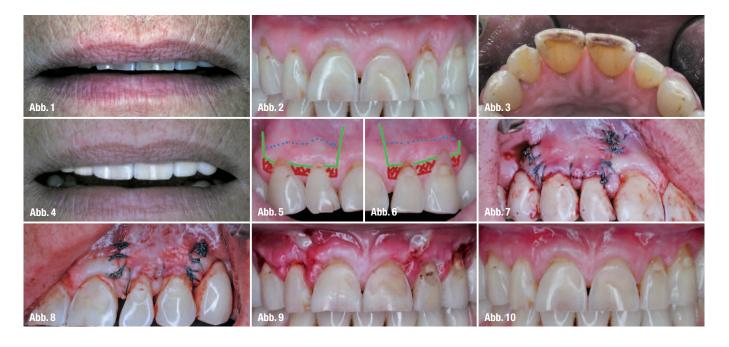
Abbildung 5 und 6 zeigen, wie die Schnittführung geplant wurde. Der rot eingezeichnete Teil der Gingiva wurde bis auf den Knochen entfernt. Entlang der grünen Linie wurde ein Full-Flap bis zur Grenze der Attached Gingiva gebildet. An dieser Grenze wurde eine Periostschlitzung vorgenommen (blaue Linie). Der Lappen konnte jetzt nach koronal mobilisiert und vernäht werden (Abb. 7 und 8). Vorher wurden die Füllungsanteile entfernt, welche später subgingival

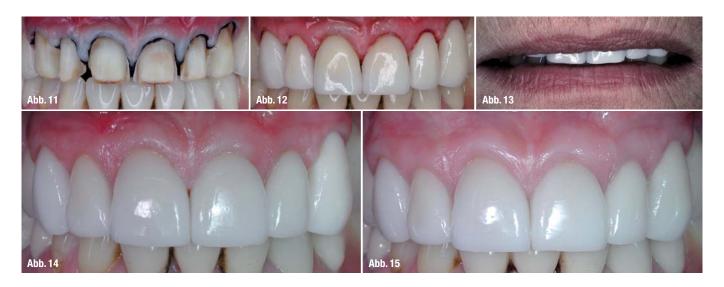
gelegen hätten, und die Wurzeloberflächen mit Küretten geglättet. Es wurde für drei Tage ein Zahnfleischverband angelegt. Eine Woche später wurden die Nähte entfernt (Abb. 9).

Sechs Wochen später war die Gingiva einigermaßen verheilt (Abb. 10). Es wurden die Zähne 13–23 jetzt für Veneers präpariert (Abb. 11). Diese wurden eine Woche später mit gelegten Retraktionsfäden eingegliedert (Abb. 12). Das Lippenbild entsprach weitestgehend der vorher gezeigten Simulation (Abb. 4 und 13). Einen Monat später mussten leider die Veneers an den Zähnen 11 und 21 erneuert werden, da das Veneer am Zahn 21 zwischenzeitlich gebrochen war. Zum Zeitpunkt der zweiten Eingliederung war die Operation 15 Wochen vergangen (Abb. 14).
