Rehabilitation einer kompromittierten Oberkieferfront mittels **koronalem Verschiebelappen** und **Veneers**

Autor Dr. med. dent. Bernhard Albers

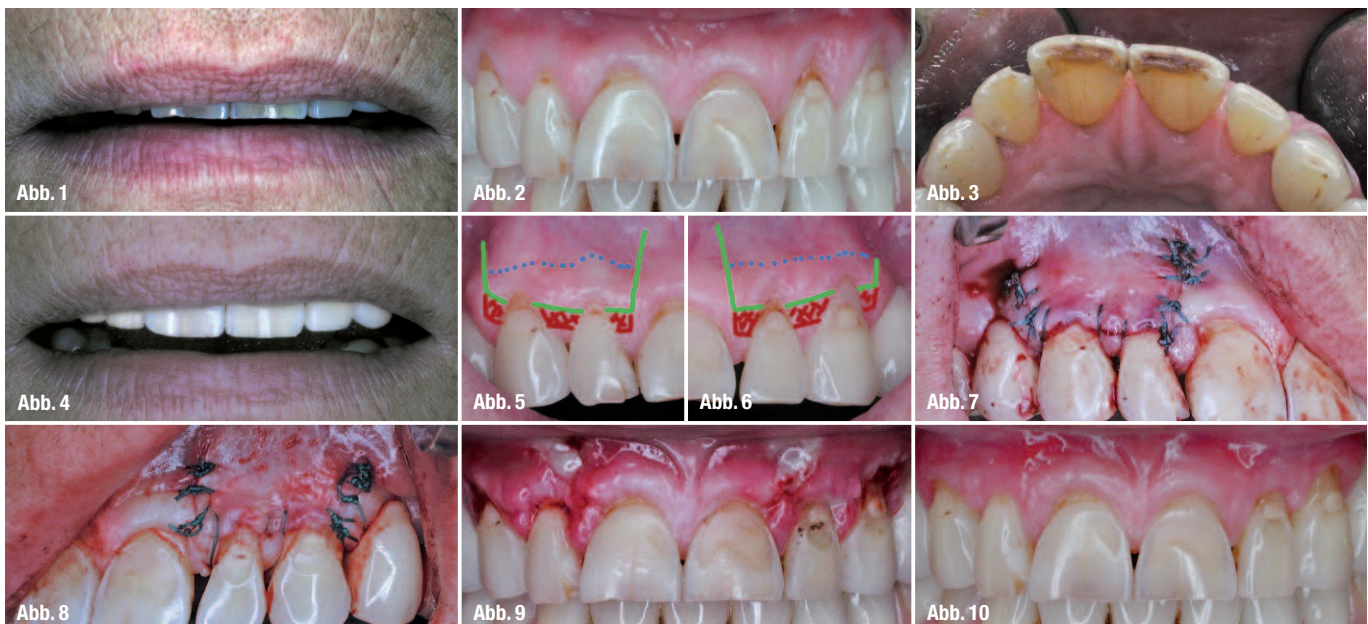
Abbildung 5 und 6 zeigen, wie die Schnittführung geplant wurde. Der rot eingezeichnete Teil der Gingiva wurde bis auf den Knochen entfernt. Entlang der grünen Linie wurde ein Full-Flap bis zur Grenze der Attached Gingiva gebildet. An dieser Grenze wurde eine Periostschlitzung vorgenommen (blaue Linie). Der Lappen konnte jetzt nach koronal mobilisiert und vernäht werden (Abb. 7 und 8). Vorher wurden die Füllungsanteile entfernt, welche später subgingival

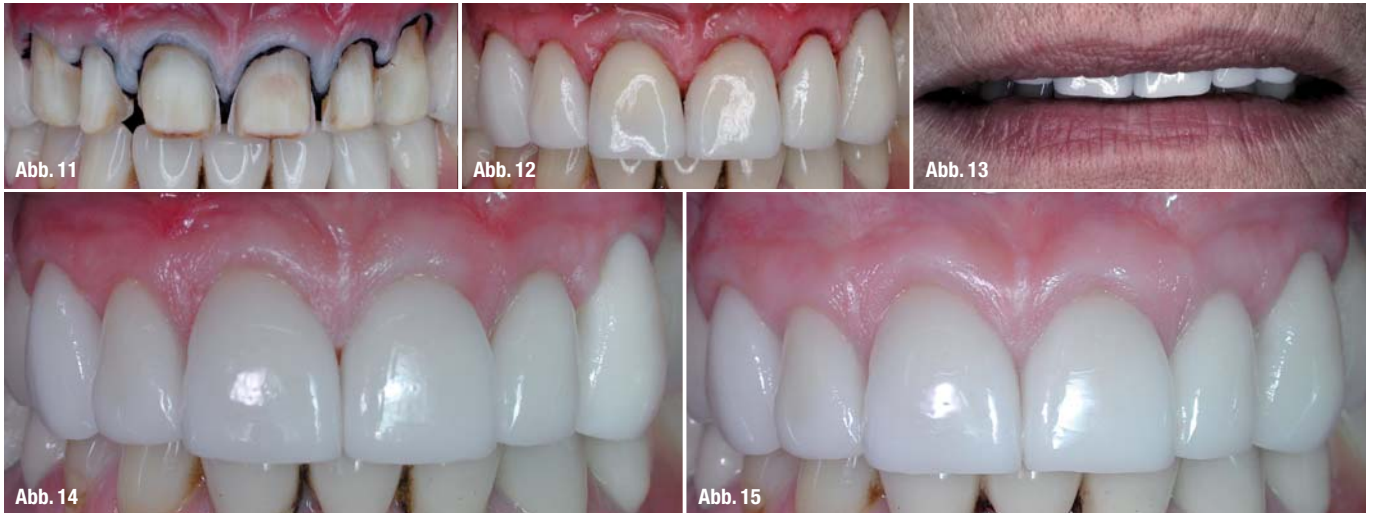
gelegen hätten, und die Wurzeloberflächen mit Küretten geglättet. Es wurde für drei Tage ein Zahnfleischverband angelegt. Eine Woche später wurden die Nähte entfernt (Abb. 9).

Sechs Wochen später war die Gingiva einigermaßen verheilt (Abb. 10). Es wurden die Zähne 13–23 jetzt für Veneers präpariert (Abb. 11). Diese wurden eine Woche später mit gelegten Retraktionsfäden eingliedert (Abb. 12). Das Lippenbild entsprach weitestgehend der vorher gezeigten Simulation (Abb. 4 und 13). Einen Monat später mussten leider die Veneers an den Zähnen 11 und 21 erneuert werden, da das Veneer am Zahn 21 zwischenzeitlich gebrochen war. Zum Zeitpunkt der zweiten Eingliederung war die Operation 15 Wochen vergangen (Abb. 14).

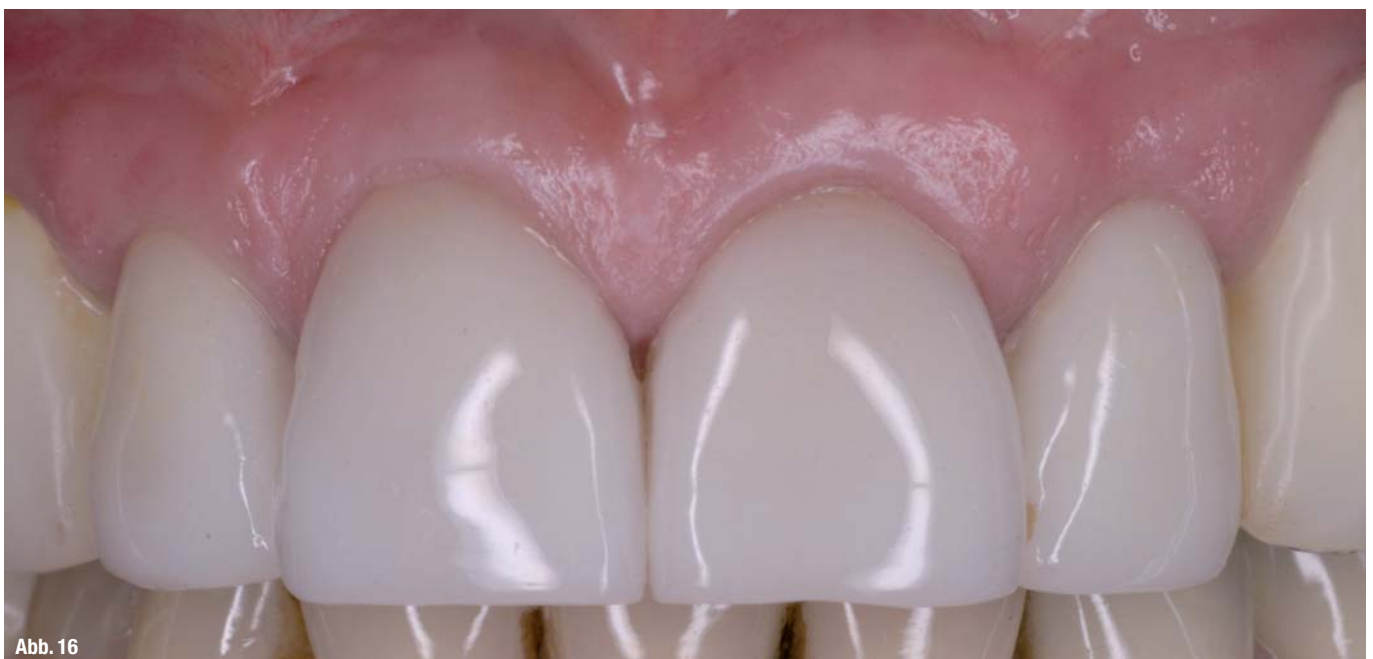
Die Kontrolle ein Jahr nach Operation zeigt eine reizfreie Gingiva ohne Rezession und mit physiologischen Sondierungstiefen an den Zähnen 13–23 (Abb. 15). Dies bestätigt sich auch sieben Jahre

später. Leider mussten die Eckzähne zwischenzeitlich zunächst provisorisch neu versorgt werden, da im Seitenzahnbereich Zahnverlust eingetreten war. Der Vergleich mit der Situation nach einem Jahr zeigt, wie stabil und widerstandsfähig sich die Gingiva darstellt (Abb. 16).
