Frontzahnrestauration

Wiederherstellung der rot-weißen Ästhetik

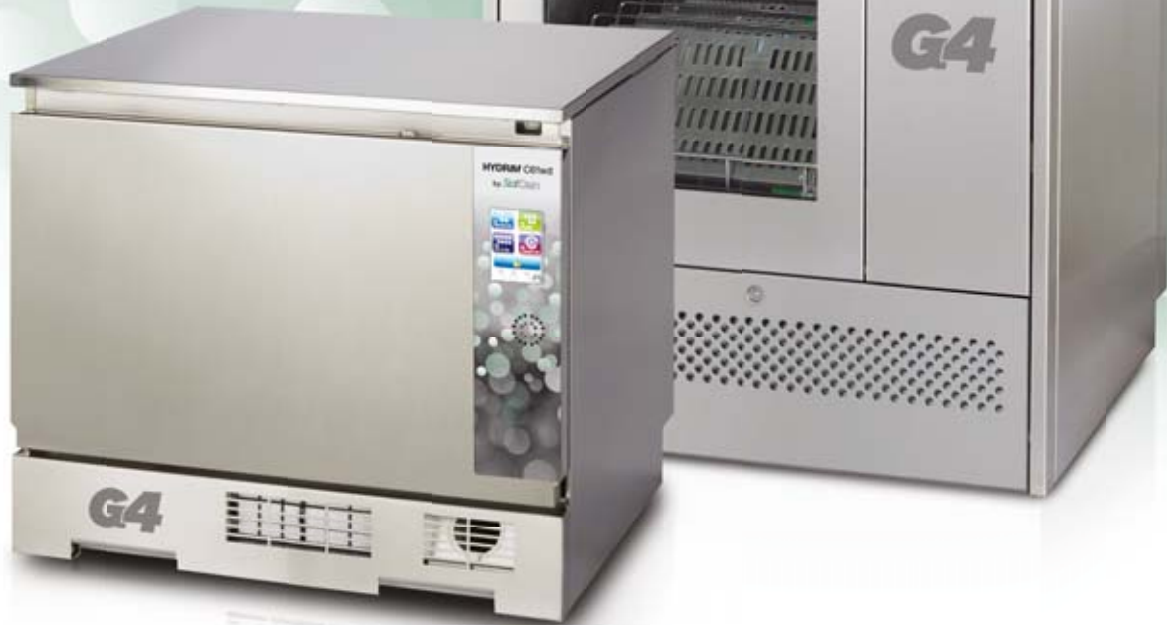
Eine neue Thermodesinfektoren Generation – die HYDRIM G4 Serie
