Frontzahnrestauration

# Wiederherstellung der rot-weißen Ästhetik

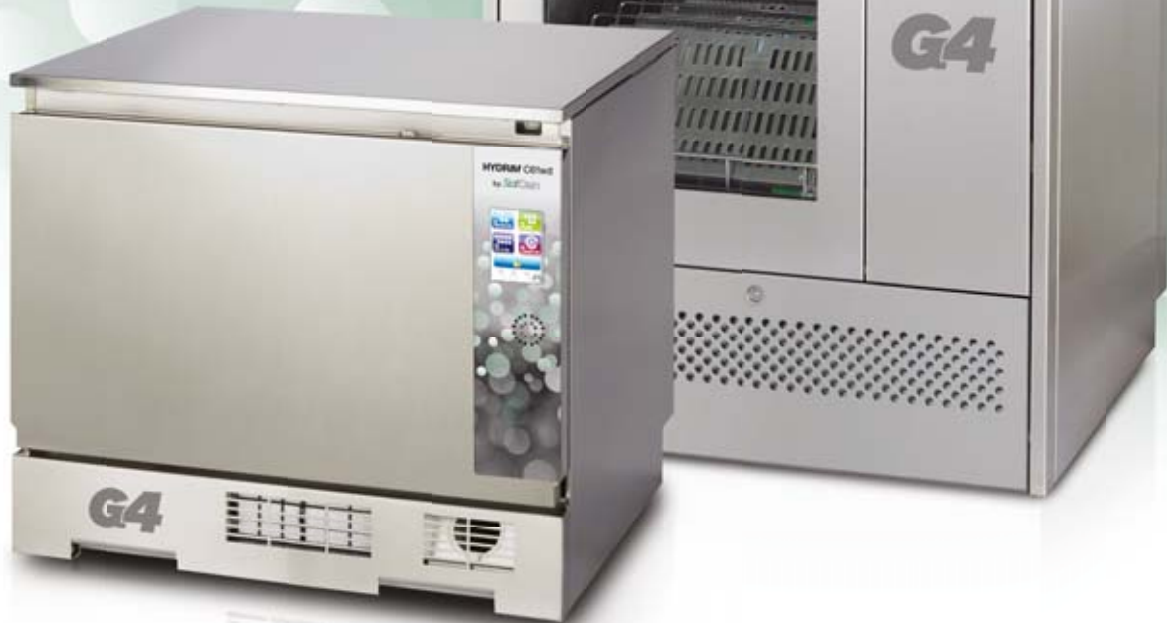
## Eine neue Thermodesinfektoren Generation – die HYDRIM G4 Serie
