# Sofortimplantation: GTR und simultane Rezessionsdeckung

Autoren: Dr. Eduard Sandberg, Dr. Nikolaos Papagiannoulis, Dr. Marius Steigmann

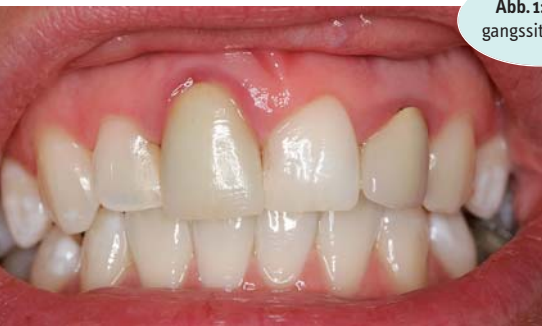
Abb. 1: Ausgangssituation.

Die klinische Untersuchung zeigte prothetisch insuffizient versorgte Zähne 11 und 22 und konservierend insuffizient versorgte Zähne 12 und 21. Sorgen bereite vor allem Zahn 11, weil er eine Rezession Angle-Klasse II und eine Gingivitis mit Spontanblutung zeigte. Die Krone war zu lang, wahrscheinlich um eine alte Rezession zu decken. Zahn 22 zeigte freiliegende Kronenränder vestibulär, Perkussionsempfindlichkeit und einen Lockerungsgrad I. Die Sondierungstiefe an 11 war mesial 3,5 mm und distal 4 mm. Die radiologische Kontrolle bestätigte die Miller-Klasse II!

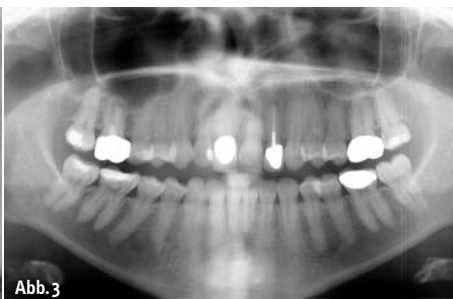
Abb. 2

Abb. 2: PSA prä OP.  
Abb. 3: Zahn 11 prä OP.  
Abb. 4: Zahn 22 prä OP.

Krone 11 war nicht randständig und bot Platz für bakterielle Besiedlung. Die vorhandene Ästhetik, Rezession und die Beschwerden sind auf die Diskrepanz zwischen Stumpfpräparation und Kronenmodellation zurückzuführen. Die künstlich erschaffenen, unter sich gehenden Stellen schufen zirkulär um Zahn 11 Raum für bakterielle Besiedelung.

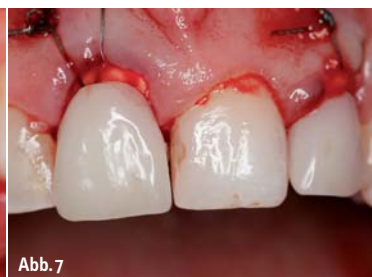
Abb. 6

Abb. 5: Implantatinsertion Zahn 11. – Abb. 6: Implantat Zahn 11 inseriert. – Abb. 7: Provisorium und GTR. – Abb. 8: Zahn 11 post OP. – Abb. 9: Zahn 22 post OP.

und die Osteotomie durchgeführt. Das verwendete Implantatsystem war konisch, selbstschneidend und für Platform Switching geeignet.<sup>10–14</sup> Die Implantate wurden leicht subkrestal gesetzt, und so lag der Implantathals 0,5 mm unter dem Knochenniveau. Die bukkale Lamelle war 0,5–1 mm dick und blieb unverletzt.<sup>6–8</sup>

In Regio 11 wurde ein 4,1x13 mm Implantat und in Regio 22 ein 4,1x10 mm Implantat inseriert. Der Spalt zwischen Implantat und bukkaler Lamelle betrug 1 mm und wurde mit einer Mischung aus  $\beta$ -TCP und HA 40–60 % augmentiert.<sup>9,15</sup>

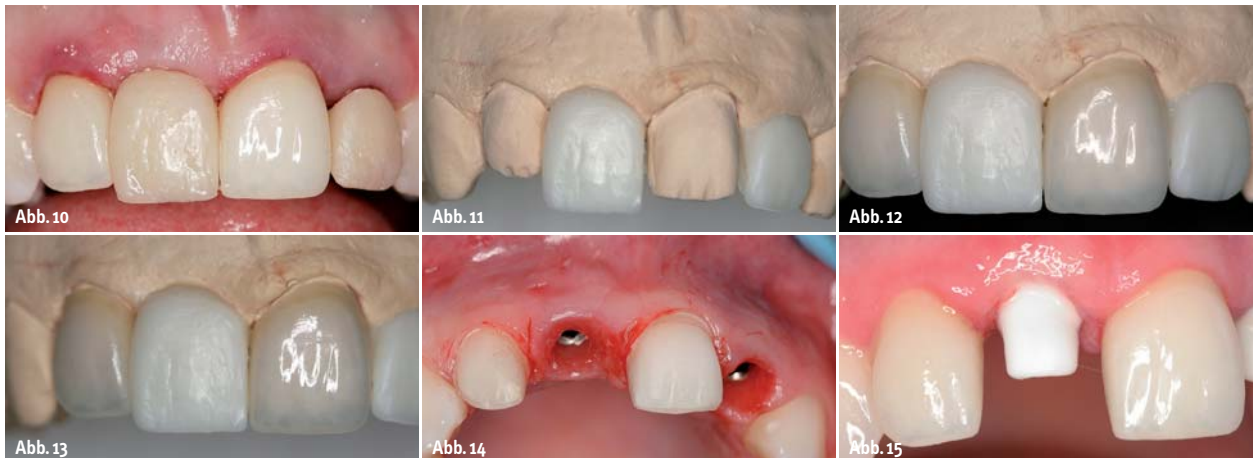
**Abb. 10:** Zustand drei Wochen post OP. – **Abb. 11:** Provisorische Krone auf dem Modell. – **Abb. 12:** Veneers Rohrand. – **Abb. 13:** Fertige provisorische Krone und Veneers. – **Abb. 14:** Zustand vier Wochen nach Freilegung. – **Abb. 15:** Einprobe Zirkon-Abutment 11.

Vier Wochen postoperativ wurde das Provisorium entfernt, die Zähne 12 und 21 wurden für die Veneers präpariert und ein Laborprovisorium wurde hergestellt.

Das Weichgewebe war in optimalem Zustand, entzündungsfrei und ausgeheilt. Mit dem Laborprovisorium fängt die Weichgewebsmanipulation in den Regionen 11 und 22

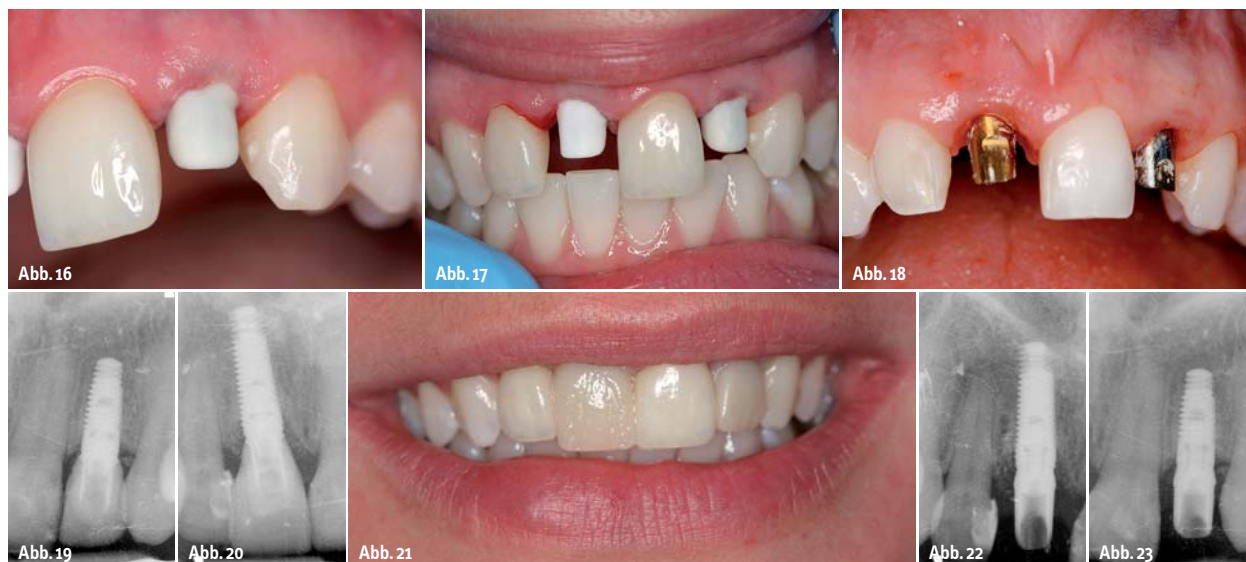
**Abb. 16:** Einprobe Zirkon-Abutment 22. – **Abb. 17:** Zirkonkappen in Okklusion. – **Abb. 18:** Gewebequalität vier Wochen nach Einsatz Provisorium. – **Abb. 19:** Zahn 22 Provisorium nach Freilegung. – **Abb. 20:** Zahn 11 Provisorium nach Freilegung. – **Abb. 21:** Veneers und provisorische Krone eingesetzt nach Freilegung. – **Abb. 22:** Zahn 11 Abutment Einprobe. – **Abb. 23:** Zahn 22 Abutment Einprobe.

Die Freilegung erfolgte drei Monate postoperativ. Wegen der hervorragenden Qualität des Zahnfleisches entschied sich der Operateur für einen Mukoperiostlappen, möglichst klein dimensioniert. Ein Schnitt von 4 mm reichte, um die Deckschraube zu entfernen. Die provisorische Krone wurde extraoral auf dem Abutment

befestigt, damit keine Zementreste subgingival verbleiben. Die Konditionierung des Zahnfleisches wurde also ohne Gingivaformer mit der Abutment-Kronen-Einheit durchgeführt. Provisorisches Abutment und provisorische Krone wurden für vier Wochen eingesetzt, um das Emergenzprofil aufzubauen.

ments und die Einprobe der Zirkonkappchens statt. Bei der Einprobe des Abutments konnte man deutlich sehen, wie das Weichgewebe ausgeformt ist. Die Papillen sind erhalten geblieben, die GTR hat funktioniert und die Rezession ist erfolgreich gedeckt worden. Die zufriedenstellende Dicke des Weichgewebes, die 2 mm betrug, sicherte ein optimales langfristiges Ergebnis. Die Abbildungen der Zirkonkappchen zeigen ein entzündungsfreies Weichgewebe. Die gingivalen Stippelungen sind gut erkennbar und zeugen auch in Regio 11 von einer perfekten Ästhetik.

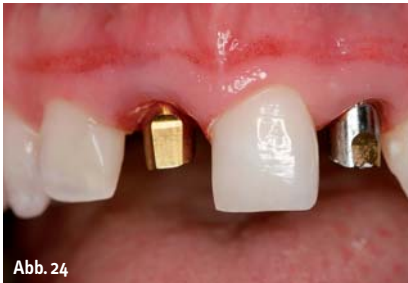
Abb. 24

Abb. 24: Abutments und fertiger Zahnersatz. – Abb. 25: Fertiger Zahnersatz. – Abb. 26: Kontrolle Zähne 11, 22 und Zahnersatz.

Beim Einsetzen der fertigen Kronen wurden mehrere Zahnfilme angefertigt, um zum einen den Sitz der Abutments und der Kronen zu kontrollieren und zum anderen Zementreste subgingival auszuschließen.

Die Bilder der eingesetzten Kronen zeigen ein ästhetisches Ergebnis, sowohl in Bezug auf die Kronen als auch in Bezug auf das Weichgewebe. Vier Wochen nach dem Einsetzen zeigen die Bilder ein verbessertes Bild in Bezug auf das Weichgewebe.

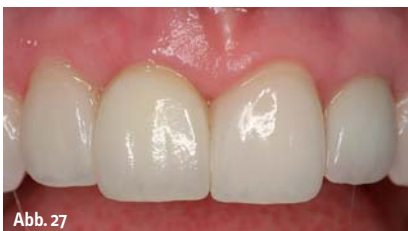
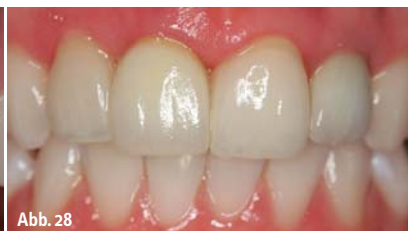
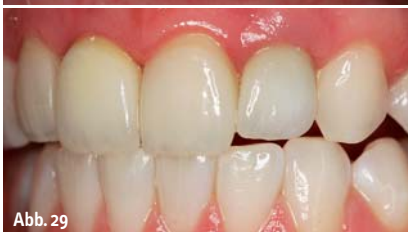
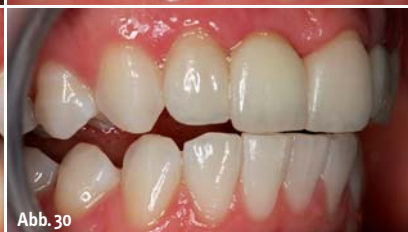
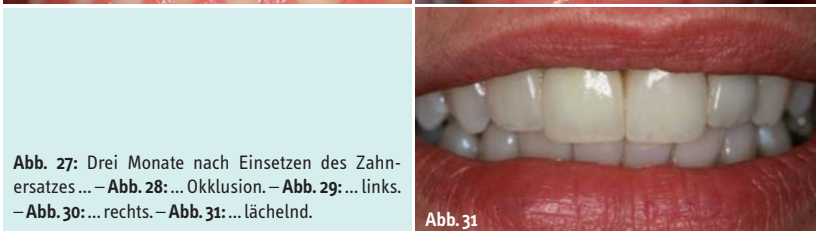
Die Kontrollbilder zeigen vier Wochen nach dem Einsetzen des fertigen Zahnersatzes tatsächlich die Bildung von Pseudopapille, die den Zahnzwischenraum schließt und das ästhetische Bild optimiert. Hätte man früher versucht, die Approximalräume mit dickeren Kronen zu maskieren, gäbe es noch größere Defizite.

Abb. 27: Drei Monate nach Einsetzen des Zahnersatzes... – Abb. 28: ... Okklusion. – Abb. 29: ... links. – Abb. 30: ... rechts. – Abb. 31: ... lächelnd.
