# 4-Quadranten-Rehabilitation mit festsitzenden implantatgetragenen Brücken

**Autoren**\_Dr. Sven Egger, MSc, MSc, ZT Jürg Wermuth

In diesem Beitrag wird die Behandlung einer jungen Patientin (37 Jahre) mit guter allgemeiner Gesundheit vorgestellt.

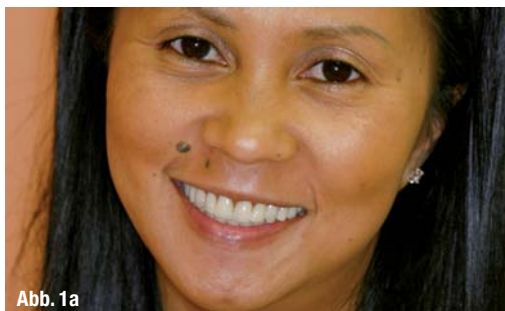
Abb. 1a

Abb. 1a\_ Ausgangssituation.

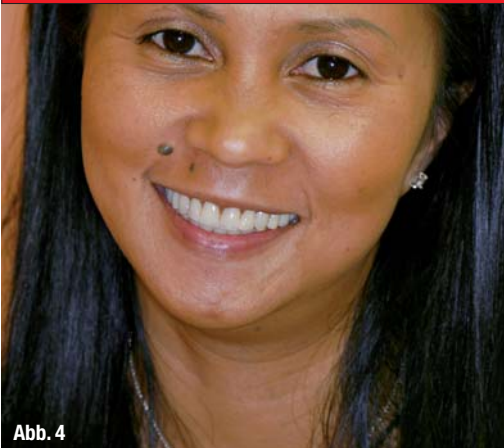
Abb. 4

**Abb. 4** \_Zahnlänge: Die OK-Front empfindet die Patientin als ästhetisch zufriedenstellend, das entspannte Lächeln zeigt zwei Drittel der Länge der oberen Frontzähne. Die Lachlinie ist mittelhoch und misst bis in den PM-Bereich. Die konvexe Schneidekantenwölbung trifft beim Lächeln nicht auf die Unterlippe (berührungsinaktives Lächeln). Interinzisallinie und Mittellinie stimmen überein. Die Okklusionsebene steht parallel zur Kommissurenlinie (Horizontalen).

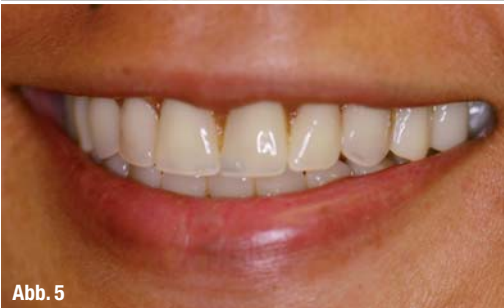
Abb. 5

**Abb. 5** \_Zahnform: Die rechteckige Zahnform der Oberkieferfrontzähne vor allem im Bereich der mittleren Schneidezähne wirkt etwas unharmonisch zur ovoiden Gesichtsförm der Patientin.

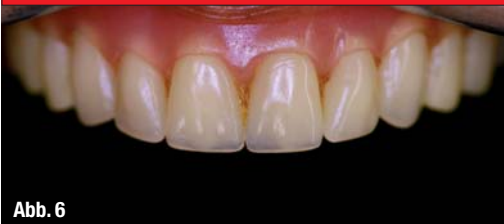
Abb. 6

**Abb. 6** \_Zahnform: empfindet die Patientin als nicht störend. Die ursprüngliche anatomische Kauflächenstruktur ist durch die „jährliche“ Erneuerung der Prothesen vollständig erhalten.

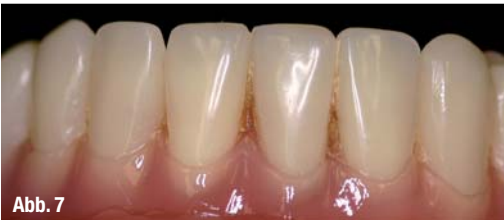
Abb. 7

**Abb. 7** \_Zahnfarbe: Mit der Zahnfarbe ist die Patientin zufrieden, sie wünscht sich jedoch im Rahmen der Rehabilitation in dieser Frage noch eine leichte Verbesserung.

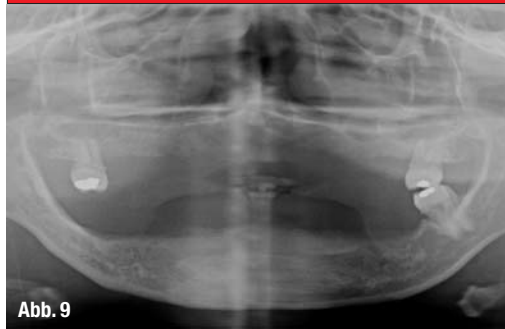
Abb. 9

**Abb. 9** \_Kein Anhalt auf nicht zahnverursachte Prozesse. Kieferhöhlen verschattungsfrei, keine Septierung, Lokalisation beidseits bis in den Bereich der Eckzähne. Fortgeschrittener generalisierter horizontaler und vertikaler Knochenabbau vor allem im Ober- und Unterkieferseitenzahnbereich. Sekundärkaries 17, 27 und 37.

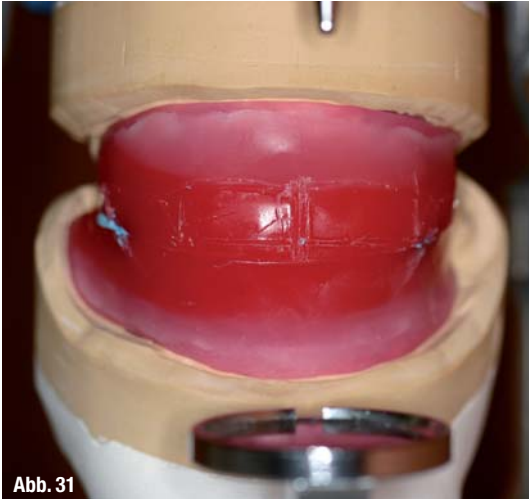
Abb. 31

**Abb. 31\_** Schablonenbasis aus lichthärtendem Kunststoff (Profibase rosa, VOCO).

*Bissregistrierung mit Wachsschablonen:* Schablonenbasis aus lichthärtendem Kunststoff (Profibase rosa, VOCO). Einzeichnen von Mittellinie, Eckzahnlinie, Lach- und Lippenschlusslinie, Ausrichtung Oberkieferwachswall nach Camper-Ebene und Bipupillarlinie, Verschlüsselung der Schablonen mit Temp-Bond (Kerr) (Abb. 31).

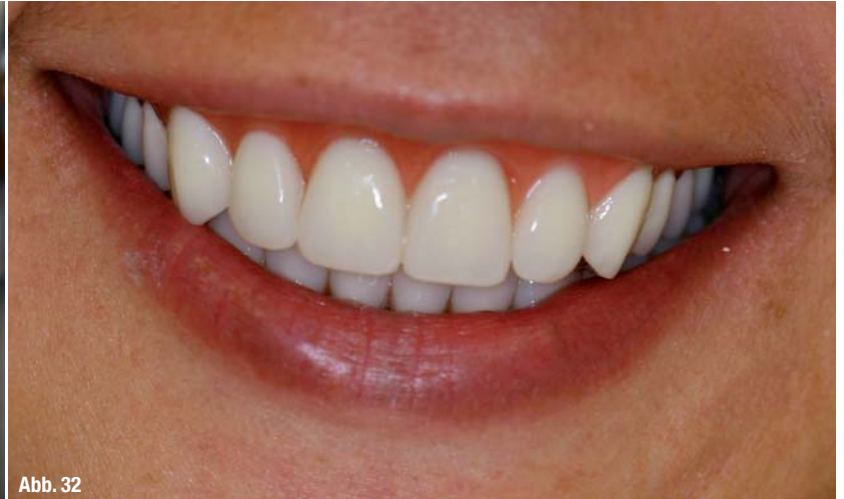
Abb. 32

**Abb. 32\_** Anprobe in Wachs 3-3 vor der eigentlichen Gerüstherstellung. Farbe, Form und Stellung der Zähne zeigen eine gute Integration in die umliegenden Weichteilstrukturen.

Erste Kunststoffgerüst-/Wachsanprobe OK/UK-Einzelzahnkontrolle in ästhetischer Hinsicht unter Berücksichtigung der entsprechenden Ästhetikparameter und Notierung eventueller Korrekturen. Ausführliche und detaillierte Besprechung des ästhetischen Ergebnisses mit dem Patienten, Wiedereingliederung der HA und anschließend der OK/UK-Totalprothesen (Abb. 32).

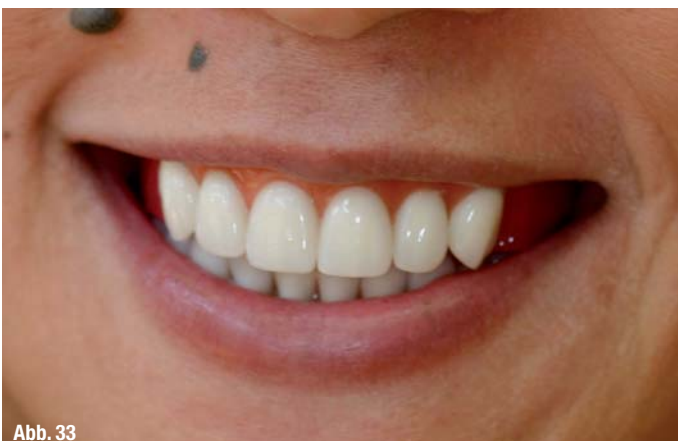
Abb. 33

**Abb. 33\_** Frontzahneinprobe in Wachs 3-3 auf Wunsch der Patientin mit kleineren Zähnen. Farbe, Form und Stellung der Zähne zeigen ebenfalls eine gute Integration in die umliegenden Weichteilstrukturen.

Zweite Kunststoffgerüst-/Wachsanprobe OK/UK-Einzelzahnkontrolle in ästhetischer Hinsicht unter Berücksichtigung der entsprechenden Ästhetikparameter und Notierung eventueller Korrekturen. Ausführliche und detaillierte Besprechung des ästhetischen Ergebnisses mit dem Patienten. Wiedereinglie-

derung der HA und anschließend der OK/UK-Totalprothesen (Abb. 33).

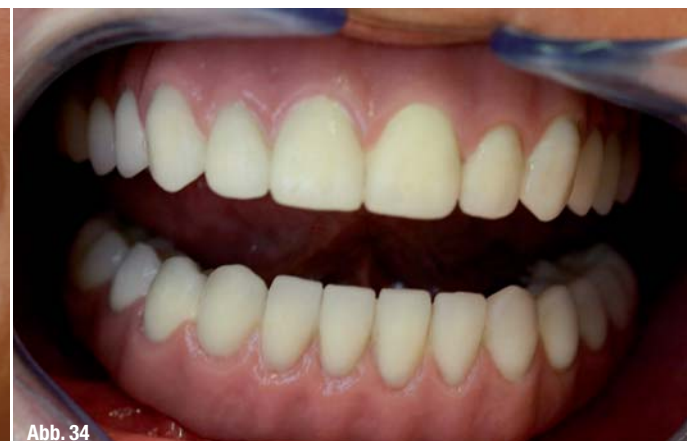
Abb. 34

**Abb. 34\_** Rohbrandanprobe OK/UK-Titanverblendkeramikgerüste. Die „Wölbungen“ im Zahnalsbereich der OK-3er erscheinen etwas zu prominent. 12, 22 sollen nach apikal um 1mm „verlängert“ werden. Achse 42 steht leicht nach mesial gekippt und ist im Vergleich zum kontralateralen 2er noch etwas zu schmal.

Erste Anprobe (Rohbrandanprobe). Eingliedern der OK/UK-Implantatbrücken. Kontrolle auf passgenauen und spannungsfreien Sitz. Ästhetikkontrolle im Beisein des ausführenden Zahntechnikers: Einzelzahnkontrolle in ästhetischer Hinsicht unter Berücksichtigung der entsprechenden Ästhetikparameter und Notierung eventueller Korrekturen (Abb. 34).

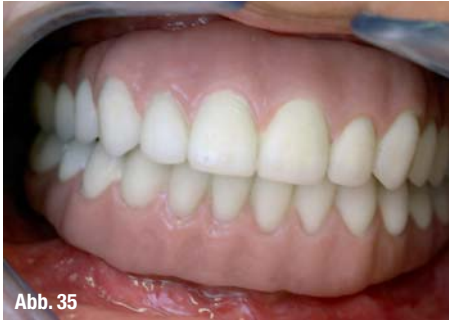
Abb. 35

Durch eine fehlerhafte Bissnahme/Artikulation kam es zu massiven Vorkontakten im Front- und Seitenzahnbereich, welche nur durch mehrmalige „Einschleifungen“ korrigiert werden konnten. Eine Neuverblendung der Brücken stand somit bevor, weshalb sich der Behandler zusammen mit dem zahntechnischen Labor zur Neuherstellung der Implantatbrücken mit Einzelzahnrestorationen auf Zirkongerüstbasis mit Keramikverblendung (Procera, Nobel Biocare) entschied (Abb. 35).

**Abb. 35\_** Rohbrandanprobe der angelieferten Titanverblendkeramikbrücken. Die Unterkiefergerüstbasis benötigt noch großzügige Zugänge für die Implantatzwischenraumpflege. Im Oberkiefer ist aufgrund der mittelhohen Lachlinie die Gerüstbasis 3-3 auf dem Kieferkamm aufliegend gestaltet. Die Reinigung erfolgt dort mit Superfloss.

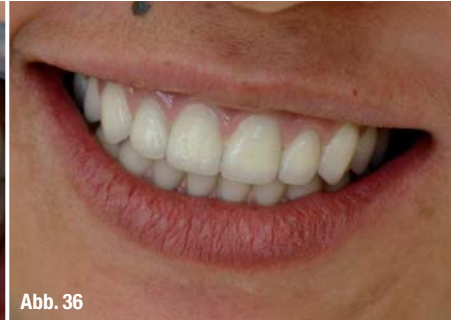
Abb. 36

**Abb. 36\_** Rohbrandanprobe der angelieferten Titanverblendkeramikbrücken. Korrekte Zahnform und -achsen, Inzisalkantenverlauf parallel zur Unterlippe, Bukkalkorridor entsprechend ausgeprägt, balancierter Verlauf der Gingiva, ausgewogene dentofaziale Proportionen. Durch die fehlerhafte Bissnahme/Artikulation mussten mehrere „Einschleifsitzungen“ durchgeführt werden, was eine Neuverblendung der gesamten Rekonstruktion nach sich gezogen hätte. Der Behandler und das Labor entschlossen sich daher zur Neuanfertigung der Implantatbrücken mit rosa keramischer Verblendung und CAD/CAM-Einzelzahnrestaurationen (Procera, Nobel Biocare, Schweden).

Nach mehreren Einschleifsitzungen waren keine weiteren Vorkontakte auffindbar und die Okklusion stabil. Die Bissregistrierung wurde dann mit ZNO-Paste (Superbite, Bosworth, USA) vorgenommen und nach Remontage, Gesichtsbogenübertragung und Artikulation als Basis (VDO) zur Herstellung der neuen Gerüste verwendet. Die keramischen Brücken dienten dabei zum einen als Schablone (harmonische Hüllkurven), zum anderen als Provisorium bis zur Fertigstellung der zweiten Rekonstruktion (Abb. 36).

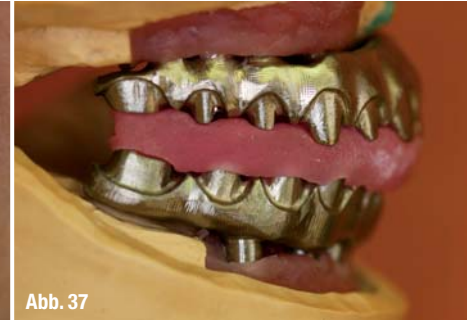
Abb. 37

**Abb. 37\_** Neue Titangerüste mit Bissregistriert auf Grundlage der „alten“ Implantatgerüste zur intraoralen Überprüfung der horizontalen und vertikalen Dimension.

*Anprobe (Gerüstanprobe):* Eingliedern der neu angefertigten Titangerüste. Kontrolle auf passgenauen und spannungsfreien Sitz. Bissregistrierung mit laborgefertigtem Registrarträger aus lichterhärtendem Kunststoff (Profibase rosa, VOCO), intraorale Registrierung mit ZNO-Paste (Superbite, Bosworth, USA) (Abb. 37).

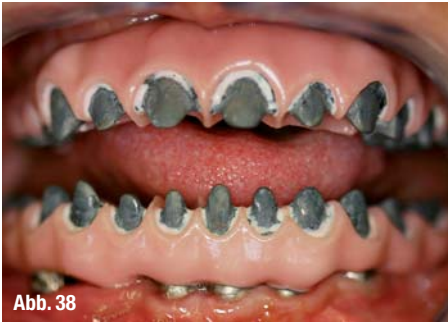
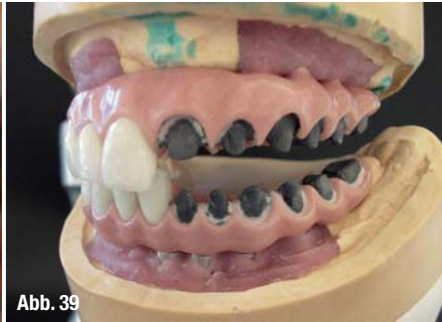
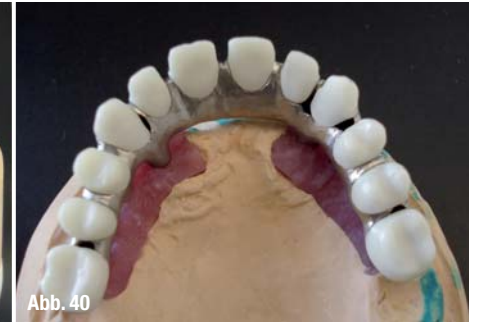
**Abb. 38–40**\_ Rohbrandanprobe der neu angelieferten Titanverblendkeramikbrücken mit 24 Zirkonoxid-einzelrestorationen. Die Unterkiefergerüstbasis bietet ausreichend dimensionierte Zugänge für die Implantatzwischenraumpflege. Im Oberkiefer ist aufgrund der mittelhohen Lachlinie die Gerüstbasis 3-3 auf dem Kieferkamm aufliegend gestaltet. Die Reinigung erfolgt dort mit Superfloss.

*Anprobe (Rohbrandanprobe):* Eingliedern der OK/UK-Implantatbrücken. Kontrolle auf passgenauen und spannungsfreien Sitz. Ästhetikkontrolle im Beisein des ausführenden Zahntechnikers: Einzelzahnkontrolle in ästhetischer Hinsicht unter Berücksichtigung der entsprechenden Ästhetikparameter und Notierung der anfallenden Korrekturen (Abb. 38–40).

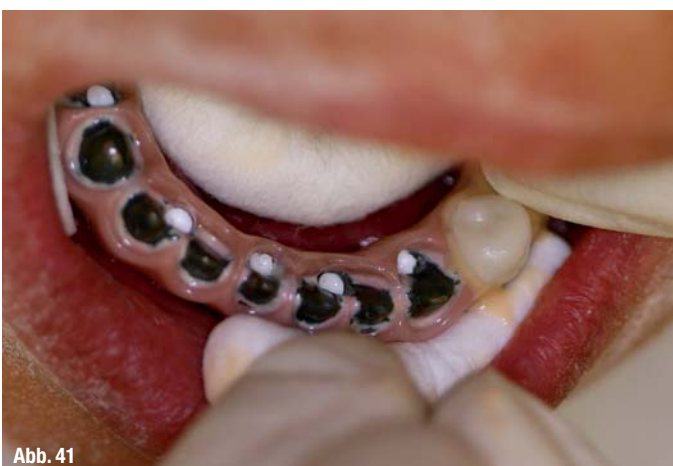
Abb. 41

**Abb. 41**\_ Definitive Zementierung der Zirkonoxidverblendkronen mit Panavia 2.0.

Eingliederung der definitiven Versorgung im OK und UK. Anprobe der fertiggestellten Arbeit. Abschließende Kontrolle auf Passgenauigkeit, exakten Sitz sowie statische und dynamische Okklusion. Eingliederung der definitiven Versorgung mittels Goldschrauben (Nobel Biocare). Anfertigung OPT zur röntgenologischen Kontrolle auf passgenauen Sitz der Suprastruktur. Verschluss der Schraubenkanäle mit Guttapercha (Duopercha, DENTSPLY) und Komposit (Tetric EvoCeram, Vivadent). Zementieren der Zirkonoxideinzelkronen mit PANAVIA F 2.0 (Kuraray). Ausführliche und detaillierte Besprechung des ästhetischen Ergebnisses mit dem Patienten (Abb. 41 und 42).

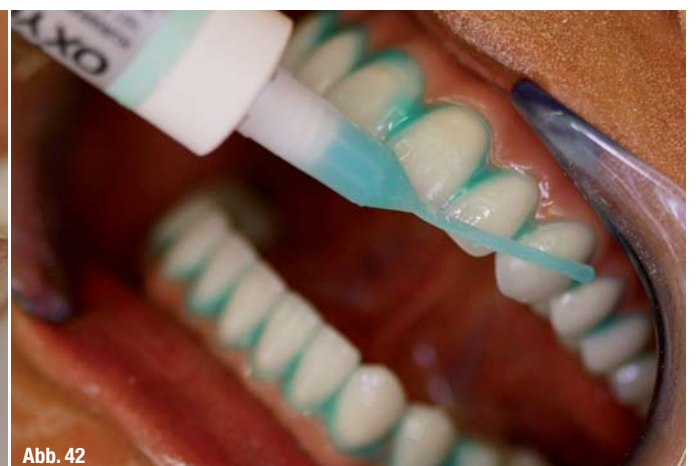
Abb. 42

**Abb. 42**\_ Oxyguard Sauerstoffgel nach Zementierung, zur Vermeidung einer Sauerstoffinhibitionsschicht.

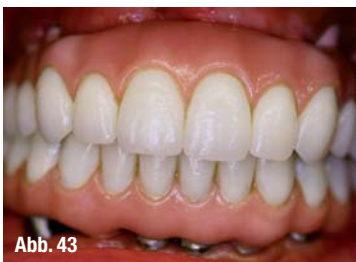
Abb. 43

Durch die Korrektur der Achsenneigungen im Prämolarenbereich (schmaler bukkaler Korridor) konnte wieder eine natürliche Lachlinie hergestellt werden. Die Oberlippenstütze zeigt ausgeglichene, harmonische Proportionen bei Lippenschluss und ausgeprägtem Lachen (Abb. 43–45).

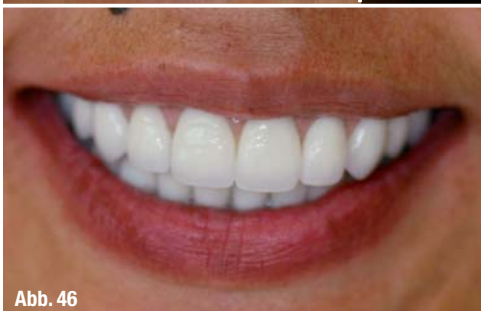
Abb. 46

Der seitliche Schneidezahn und der Eckzahn links sind bei entspanntem Lächeln nun deutlich sichtbar. Die Abrasionen im Ober- und Unterkiefer-Eck- und Frontzahnbereich wurden bei der Sanierung korrigiert. Die Proportionen im UK-Frontzahnbereich wurden entsprechend reduziert, sodass nun ein ausgewogenes Größenverhältnis zu den oberen FZ besteht. **Zahnform:** Die vormals rechteckige Zahnform der Oberkieferfrontzähne wurde bei der prothetischen Rehabilitation zugunsten der ovoiden Gesichtsförmigkeit der Patientin entsprechend berücksichtigt. Proportionen, Kontur und Sichtbarkeit der Zähne zeigen nun ein ansprechendes Erscheinungsbild beim Lächeln (Abb. 46 und 47).

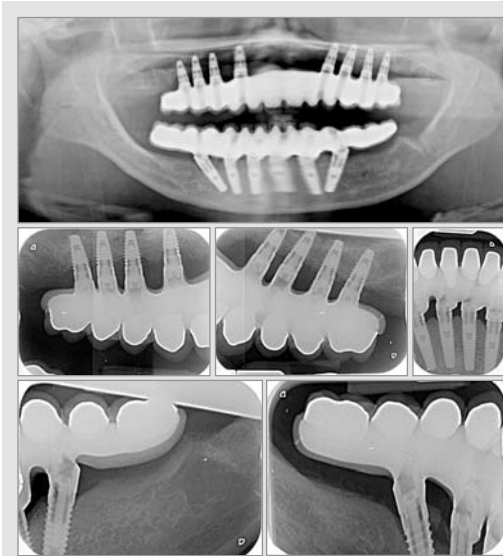
Abb. 48

**Abb. 48\_** Das Schlussröntgen zeigt einen spaltfreien Sitz der Suprastruktur und der adhäsiv befestigten Einzelzahnrestorationen. Die Implantate sind vollständig osseointegriert.

Schlussröntgen OPT und RX-S Status (Abb. 48).

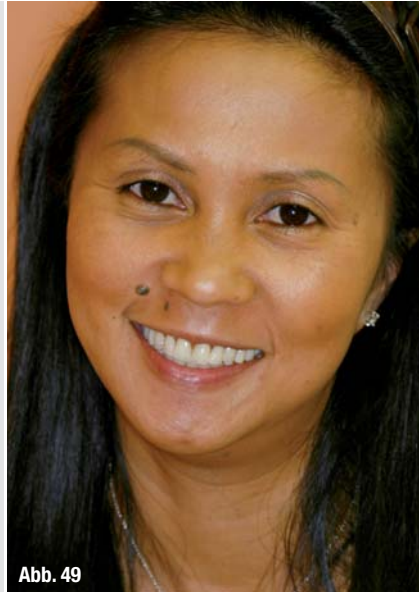
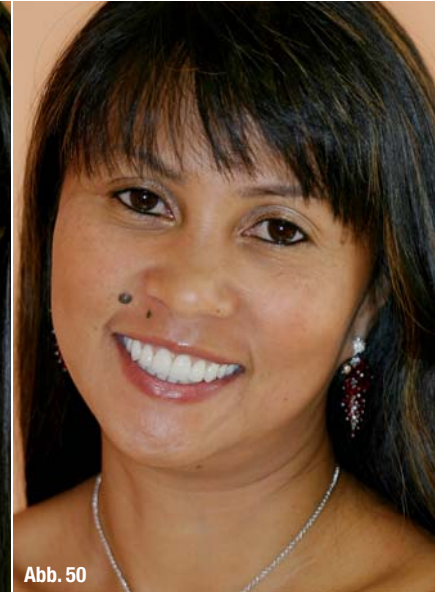
Abb. 49

Vergleich Ausgang und Abschluss (Abb. 49 und 50).
