# 4-Quadranten-Rehabilitation mit festsitzenden implantatgetragenen Brücken

**Autoren**\_Dr. Sven Egger, MSc, MSc, ZT Jürg Wermuth

In diesem Beitrag wird die Behandlung einer jungen Patientin (37 Jahre) mit guter allgemeiner Gesundheit vorgestellt.

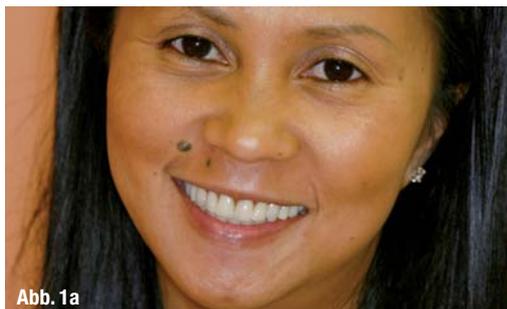
Abb. 1a\_ Ausgangssituation.

Die Ausgangssituation in diesem Patientenfall zeigt ein bis auf zwei Molaren im Ober- und ein Molar im Unterkiefer reduziertes Restgebiss, welches bereits im Alter von 17 Jahren mit herausnehmbaren Teilprothesen versorgt worden ist. Die bereits fortgeschrittene horizontale und vertikale Atrophie beider Kiefer stellte in diesem Fall eine echte Herausforderung dar, um dem Wunsch der Patientin nach festsitzendem, implantatgetragenen Zahnersatz zu entsprechen, und schien ohne vorausgehende umfangreiche augmentative Maßnahmen (Beckenkammtransplantat) nur bedingt durchführbar.<sup>5</sup> Um die geplante Implantation und Augmentation zeitgleich und dennoch ohne stationären Aufenthalt durchführen zu können, wurde ein Konzept mit kurzen und durchmesserreduzierten Implantaten in Kombination mit einer entsprechenden Planungssoftware gewählt, um damit umfangreichere augmentative Maßnahmen in der Transversalen und Vertikalen zu umgehen.<sup>2,3</sup>

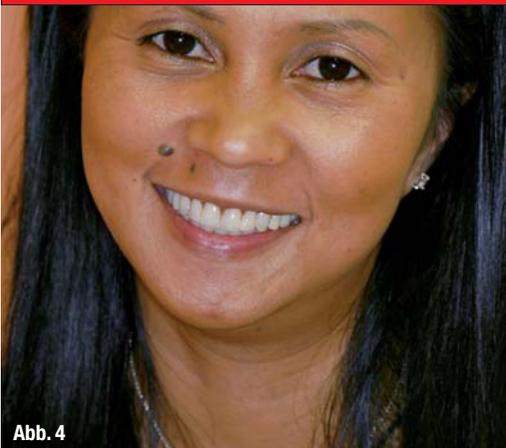
Abb. 4

**Abb. 4** \_ Zahnlänge: Die OK-Front empfindet die Patientin als ästhetisch zufriedenstellend, das entspannte Lächeln zeigt zwei Drittel der Länge der oberen Frontzähne. Die Lachlinie ist mittelhoch und misst bis in den PM-Bereich. Die konvexe Schneidekantenwölbung trifft beim Lächeln nicht auf die Unterlippe (berührungsinaktives Lächeln). Interinzisallinie und Mittellinie stimmen überein. Die Okklusionsebene steht parallel zur Kommissurenlinie (Horizontalen).

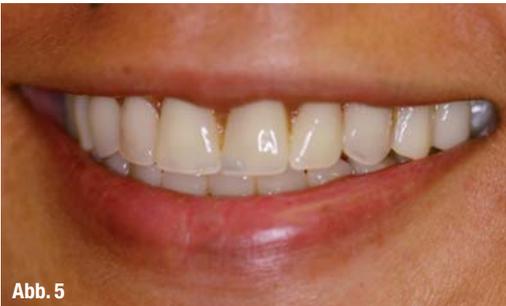
Abb. 5

**Abb. 5** \_ Zahnform: Die rechteckige Zahnform der Oberkieferfrontzähne vor allem im Bereich der mittleren Schneidezähne wirkt etwas unharmonisch zur ovoiden Gesichtsförm der Patientin.

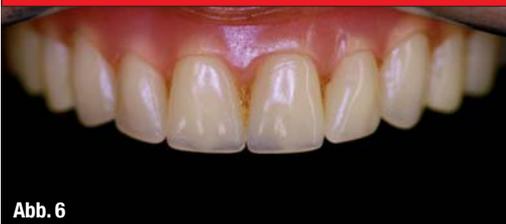
Abb. 6

**Abb. 6** \_ Zahnform: empfindet die Patientin als nicht störend. Die ursprüngliche anatomische Kauflächenstruktur ist durch die „jährliche“ Erneuerung der Prothesen vollständig erhalten.

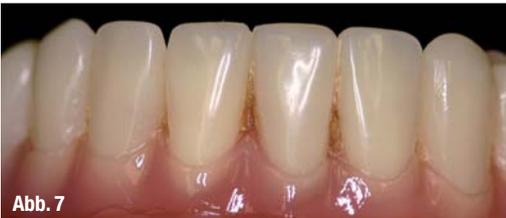
Abb. 7

**Abb. 7** \_ Zahnfarbe: Mit der Zahnfarbe ist die Patientin zufrieden, sie wünscht sich jedoch im Rahmen der Rehabilitation in dieser Frage noch eine leichte Verbesserung.

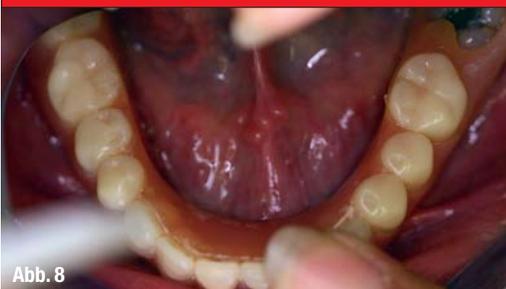
Abb. 8

**Abb. 8** \_ Zahnstellung: Im OK und UK imponieren weite ovale Zahnbögen. Der OK-Front-Überbiss ist mit ca. 1 mm vor allem im mittleren Schneidezahnbereich zu gering.

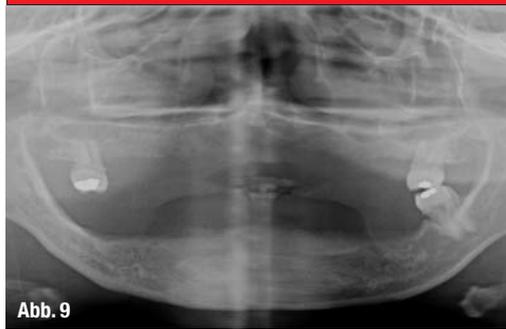
Abb. 9

**Abb. 9** \_ Kein Anhalt auf nicht zahnverursachte Prozesse. Kieferhöhlen verschattungsfrei, keine Septierung, Lokalisation beidseits bis in den Bereich der Eckzähne. Fortgeschrittener generalisierter horizontaler und vertikaler Knochenabbau vor allem im Ober- und Unterkieferseitenzahnbereich. Sekundärkaries 17, 27 und 37.

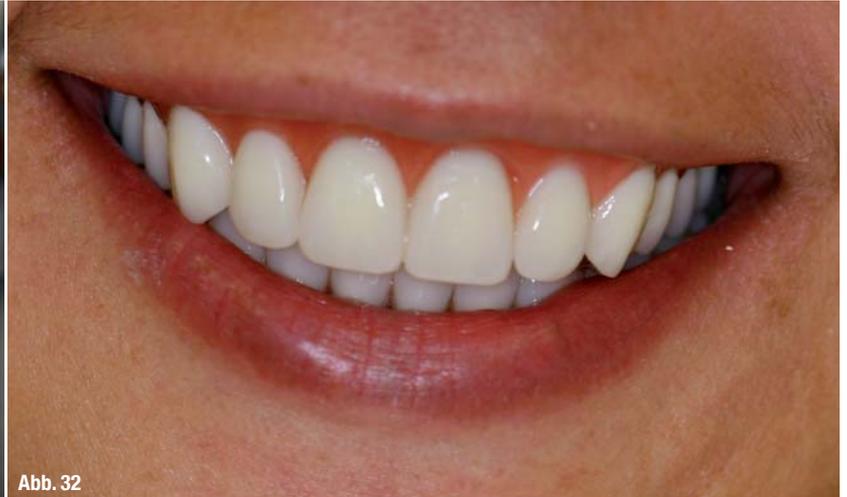
Abb. 32

**Abb. 32\_** Anprobe in Wachs 3-3 vor der eigentlichen Gerüstherstellung. Farbe, Form und Stellung der Zähne zeigen eine gute Integration in die umliegenden Weichteilstrukturen.

Erste Kunststoffgerüst-/Wachsenprobe OK/UK-Einzelzahnkontrolle in ästhetischer Hinsicht unter Berücksichtigung der entsprechenden Ästhetikparameter und Notierung eventueller Korrekturen. Ausführliche und detaillierte Besprechung des ästhetischen Ergebnisses mit dem Patienten, Wiedereingliederung der HA und anschließend der OK/UK-Totalprothesen (Abb. 32).

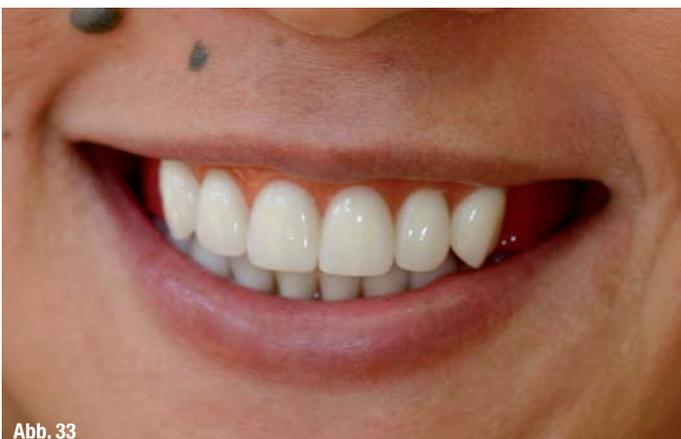
Abb. 33

**Abb. 33\_** Frontzahneinprobe in Wachs 3-3 auf Wunsch der Patientin mit kleineren Zähnen. Farbe, Form und Stellung der Zähne zeigen ebenfalls eine gute Integration in die umliegenden Weichteilstrukturen.

Zweite Kunststoffgerüst-/Wachsenprobe OK/UK-Einzelzahnkontrolle in ästhetischer Hinsicht unter Berücksichtigung der entsprechenden Ästhetikparameter und Notierung eventueller Korrekturen. Ausführliche und detaillierte Besprechung des ästhetischen Ergebnisses mit dem Patienten. Wiedereinglie-

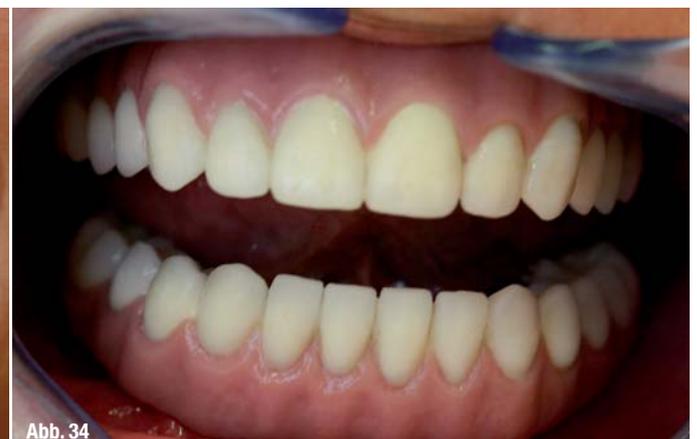
Abb. 34

**Abb. 34\_** Rohbrandanprobe OK/UK-Titanverblendkeramikgerüste. Die „Wölbungen“ im Zahnhalsbereich der OK-3er erscheinen etwas zu prominent. 12, 22 sollen nach apikal um 1mm „verlängert“ werden. Achse 42 steht leicht nach mesial gekippt und ist im Vergleich zum kontralateralen 2er noch etwas zu schmal.

Erste Anprobe (Rohbrandanprobe). Eingliedern der OK/UK-Implantatbrücken. Kontrolle auf passgenauen und spannungsfreien Sitz. Ästhetikkontrolle im Beisein des ausführenden Zahntechnikers: Einzelzahnkontrolle in ästhetischer Hinsicht unter Berücksichtigung der entsprechenden Ästhetikparameter und Notierung eventueller Korrekturen (Abb. 34).

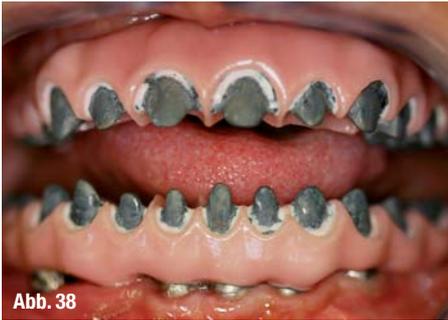
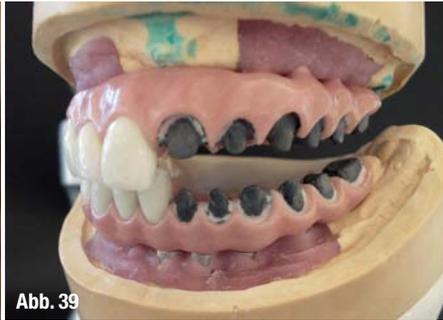
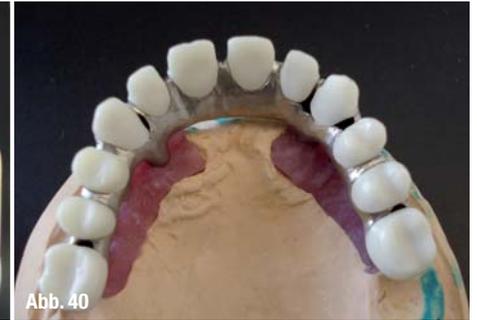
**Abb. 38–40**\_ Rohbrandanprobe der neu angelieferten Titanverblendkeramikbrücken mit 24 Zirkonoxid-einzelrestorationen. Die Unterkiefergerüstbasis bietet ausreichend dimensionierte Zugänge für die Implantatzwischenraumpflege. Im Oberkiefer ist aufgrund der mittelhohen Lachlinie die Gerüstbasis 3-3 auf dem Kieferkamm aufliegend gestaltet. Die Reinigung erfolgt dort mit Superfloss.

*Anprobe (Rohbrandanprobe):* Eingliedern der OK/UK-Implantatbrücken. Kontrolle auf passgenauen und spannungsfreien Sitz. Ästhetikkontrolle im Beisein des ausführenden Zahntechnikers: Einzelzahnkontrolle in ästhetischer Hinsicht unter Berücksichtigung der entsprechenden Ästhetikparameter und Notierung der anfallenden Korrekturen (Abb. 38–40).

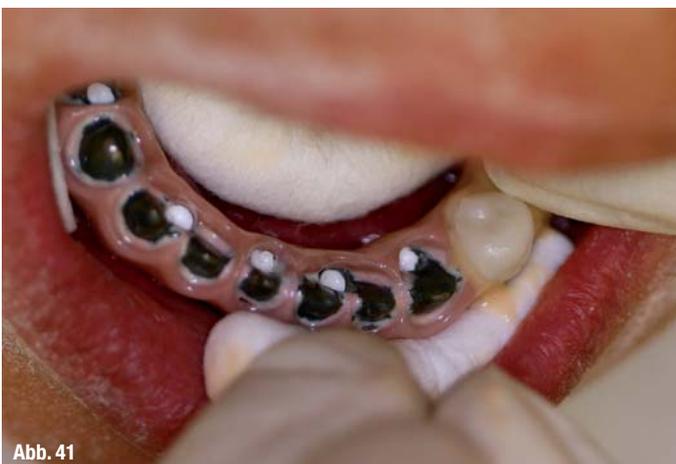
Abb. 41

**Abb. 41**\_ Definitive Zementierung der Zirkonoxidverblendkronen mit Panavia 2.0.

Eingliederung der definitiven Versorgung im OK und UK. Anprobe der fertiggestellten Arbeit. Abschließende Kontrolle auf Passgenauigkeit, exakten Sitz sowie statische und dynamische Okklusion. Eingliederung der definitiven Versorgung mittels Goldschrauben (Nobel Biocare). Anfertigung OPT zur röntgenologischen Kontrolle auf passgenauen Sitz der Suprastruktur. Verschluss der Schraubenkanäle mit Guttapercha (Duopercha, DENTSPLY) und Komposit (Tetric EvoCeram, Vivadent). Zementieren der Zirkonoxideinzelkronen mit PANAVIA F 2.0 (Kuraray). Ausführliche und detaillierte Besprechung des ästhetischen Ergebnisses mit dem Patienten (Abb. 41 und 42).

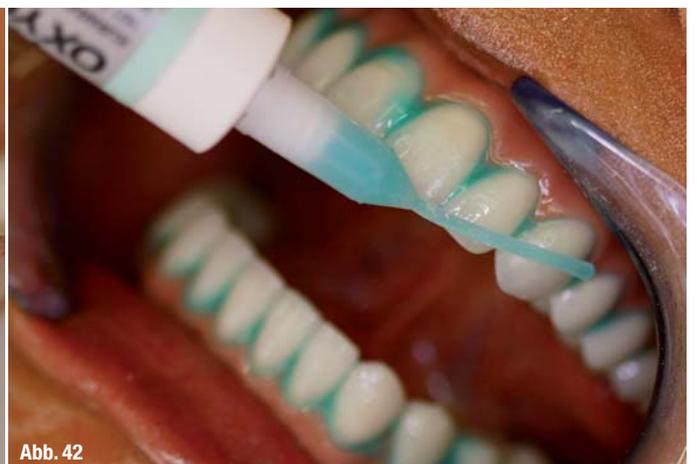
Abb. 42

**Abb. 42**\_ Oxyguard Sauerstoffgel nach Zementierung, zur Vermeidung einer Sauerstoffinhibitionsschicht.
