4-Quadranten-Rehabilitation mit festsitzenden implantatgetragenen Brücken

Autoren_Dr. Sven Egger, MSc, MSc, ZT Jürg Wermuth

In diesem Beitrag wird die Behandlung einer jungen Patientin (37 Jahre) mit guter allgemeiner Gesundheit vorgestellt.

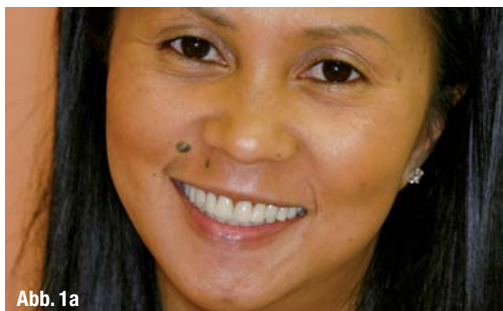
Abb. 1a

Abb. 1a_ Ausgangssituation.

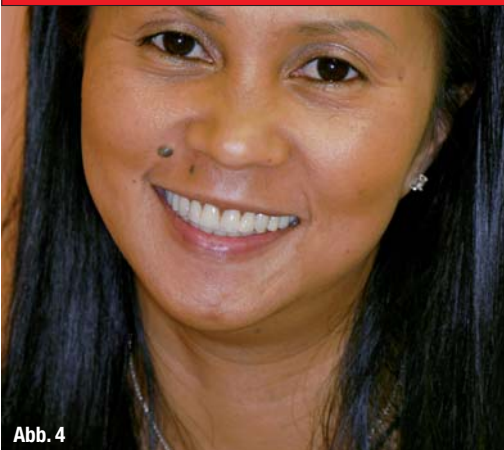
Abb. 4 _ Zahnlänge: Die OK-Front empfindet die Patientin als ästhetisch zufriedenstellend, das entspannte Lächeln zeigt zwei Drittel der Länge der oberen Frontzähne. Die Lachlinie ist mittelhoch und misst bis in den PM-Bereich. Die konvexe Schneidekantenwölbung trifft beim Lächeln nicht auf die Unterlippe (berührungsinaktives Lächeln). Interinzisallinie und Mittellinie stimmen überein. Die Okklusionsebene steht parallel zur Kommissurenlinie (Horizontalen).

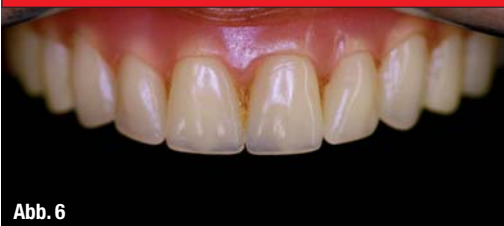
Abb. 6 _ Zahnform: empfindet die Patientin als nicht störend. Die ursprüngliche anatomische Kauflächenstruktur ist durch die „jährliche“ Erneuerung der Prothesen vollständig erhalten.

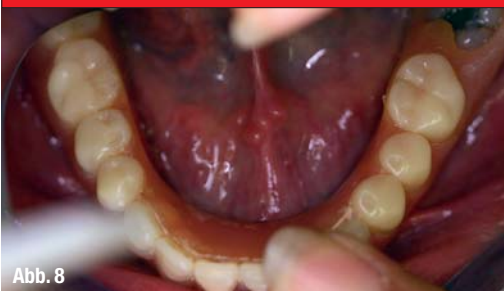
Abb. 8 _ Zahnstellung: Im OK und UK imponieren weite ovale Zahnbögen. Der OK-Front-Überbiss ist mit ca. 1 mm vor allem im mittleren Schneidezahnbereich zu gering.

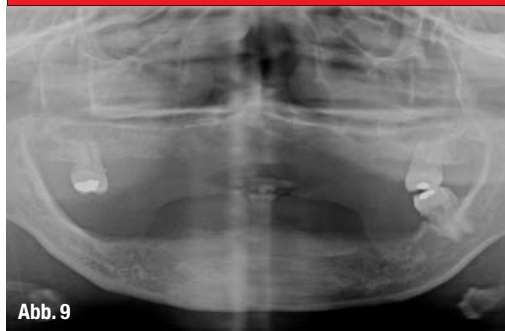
Abb. 9 _ Kein Anhalt auf nicht zahnverursachte Prozesse. Kieferhöhlen verschattungsfrei, keine Septierung, Lokalisation beidseits bis in den Bereich der Eckzähne. Fortgeschrittener generalisierter horizontaler und vertikaler Knochenabbau vor allem im Ober- und Unterkieferseitenzahnbereich. Sekundärkaries 17, 27 und 37.

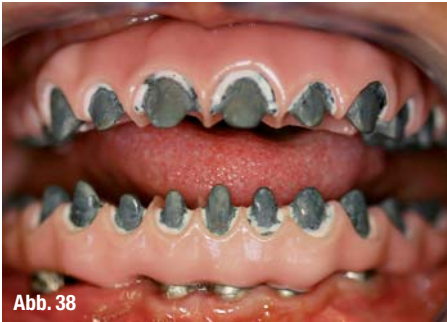
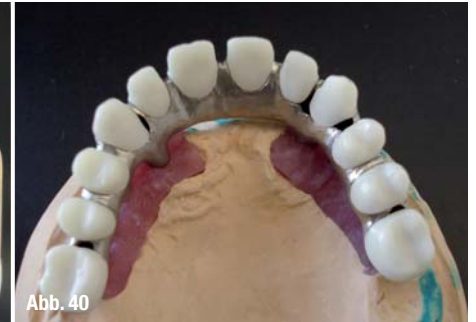
Abb. 38–40_ Rohbrandanprobe der neu angelieferten Titanverblendkeramikbrücken mit 24 Zirkonoxid-einzelrestorationen. Die Unterkiefergerüstbasis bietet ausreichend dimensionierte Zugänge für die Implantatzwischenraumpflege. Im Oberkiefer ist aufgrund der mittelhohen Lachlinie die Gerüstbasis 3-3 auf dem Kieferkamm aufliegend gestaltet. Die Reinigung erfolgt dort mit Superfloss.

Anprobe (Rohbrandanprobe): Eingliedern der OK/UK-Implantatbrücken. Kontrolle auf passgenauen und spannungsfreien Sitz. Ästhetikkontrolle im Beisein des ausführenden Zahntechnikers: Einzelzahnkontrolle in ästhetischer Hinsicht unter Berücksichtigung der entsprechenden Ästhetikparameter und Notierung der anfallenden Korrekturen (Abb. 38–40).

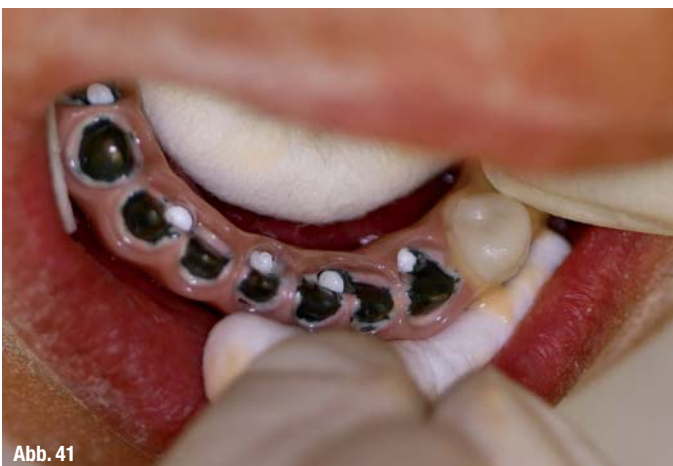
Abb. 41

Abb. 41_ Definitive Zementierung der Zirkonoxidverblendkronen mit Panavia 2.0.

Eingliederung der definitiven Versorgung im OK und UK. Anprobe der fertiggestellten Arbeit. Abschließende Kontrolle auf Passgenauigkeit, exakten Sitz sowie statische und dynamische Okklusion. Eingliederung der definitiven Versorgung mittels Goldschrauben (Nobel Biocare). Anfertigung OPT zur röntgenologischen Kontrolle auf passgenauen Sitz der Suprastruktur. Verschluss der Schraubenkanäle mit Guttapercha (Duopercha, DENTSPLY) und Komposit (Tetric EvoCeram, Vivadent). Zementieren der Zirkonoxideinzelkronen mit PANAVIA F 2.0 (Kuraray). Ausführliche und detaillierte Besprechung des ästhetischen Ergebnisses mit dem Patienten (Abb. 41 und 42).

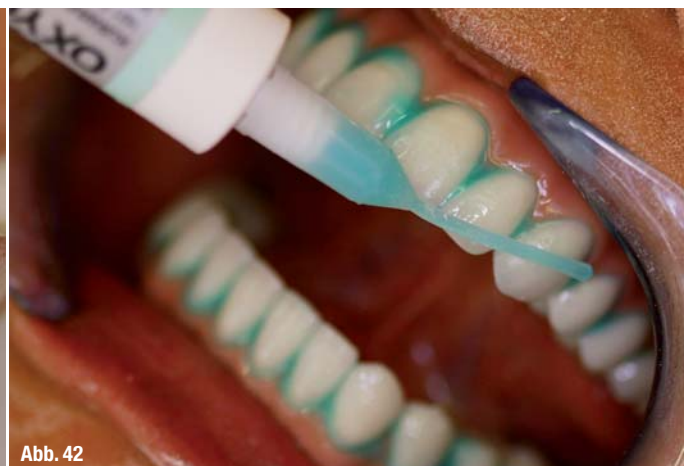
Abb. 42

Abb. 42_ Oxyguard Sauerstoffgel nach Zementierung, zur Vermeidung einer Sauerstoffinhibitionsschicht.
