4-Quadranten-Rehabilitation mit festsitzenden implantatgetragenen Brücken

Autoren_Dr. Sven Egger, MSc, MSc, ZT Jürg Wermuth

In diesem Beitrag wird die Behandlung einer jungen Patientin (37 Jahre) mit guter allgemeiner Gesundheit vorgestellt.

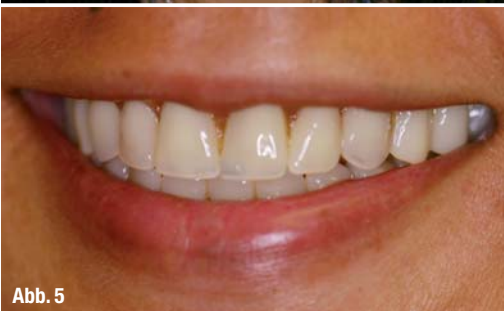
Abb. 5 _ Zahnform: Die rechteckige Zahnform der Oberkieferfrontzähne vor allem im Bereich der mittleren Schneidezähne wirkt etwas unharmonisch zur ovoiden Gesichtsförm der Patientin.

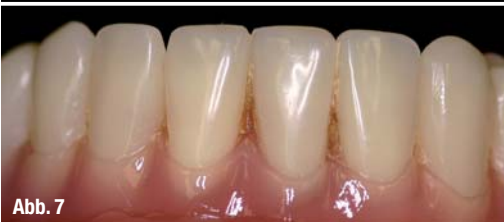
Abb. 7 _ Zahnfarbe: Mit der Zahnfarbe ist die Patientin zufrieden, sie wünscht sich jedoch im Rahmen der Rehabilitation in dieser Frage noch eine leichte Verbesserung.

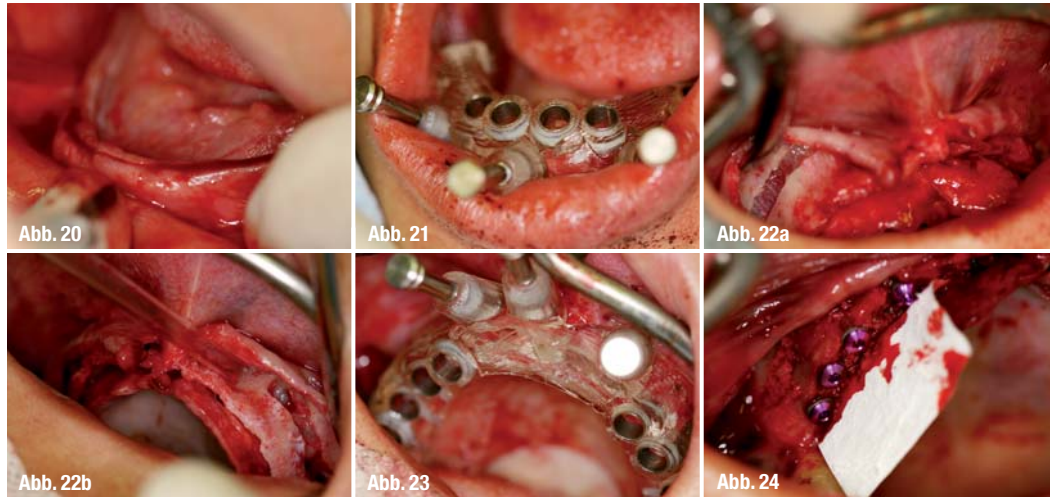
Abb. 20_ Kamminzision zur Schonung der befestigten Schleimhaut.

Abb. 21_ Fixierung der Bohrschablone.

Abb. 22a_ Rillenförmige Sinusfensterpräparation.

Abb. 22b_ Mobilisation der Kieferhöhlenschleimhaut für den externen Sinuslift.

Abb. 23_ Aufsetzen der Chirurgieschablone.

Abb. 24_ Stabilisierung Augmentat und Sinuslift mit Kollagenmembran.

renz für zwölf Tage. Nachkontrolle, Nahtentfernung nach sieben Tagen. Weichbleibende Unterfütterung der UK-Vollprothese (Abb. 20 und 21).

mit Augmentin 625 mg für fünf Tage. Otriven Nasentropfen für zehn Tage. Prothesenkarenz für zwölf Tage. Nachkontrolle, Nahtentfernung nach zehn Tagen. Weichbleibende Unterfütterung der OK-Vollprothese (Abb. 22–24).

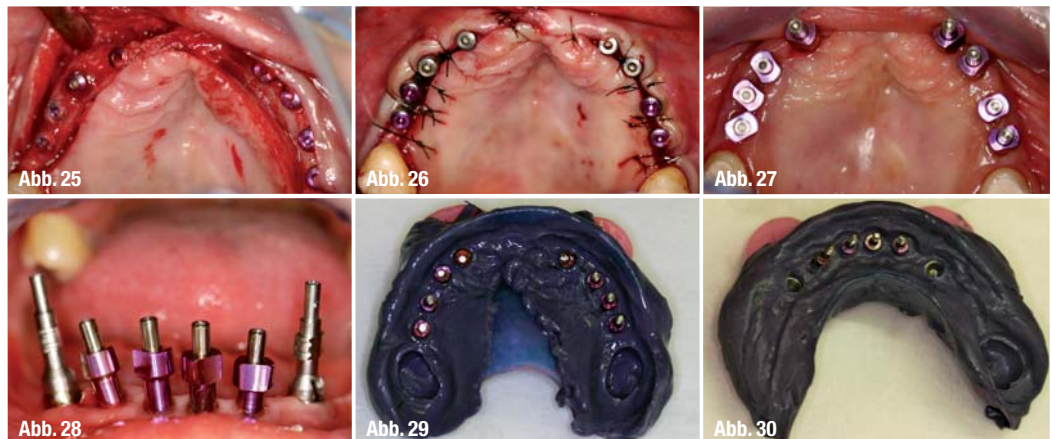
Abb. 25_ Freilegung der Implantate nach Kamminzision in lokaler Anästhesie (Articain 1:100.000, Aventis) und Zuhilfenahme einer Lupenbrille (3,5-fache Vergrößerung, Zeiss).

Abb. 26_ Aufsetzen von 3 mm Healingabutments, Weichteilverschluss mit Supramid 5/0 nicht resorbierbar.

Abb. 27_ Aufsetzen der verschraubten Implantatabdruckpfosten (Impression Coping Open Tray Bränemark-System, Nobel Biocare) auf die Implantate 016–013, 023–026 und 033, 032, 042, 043.

Abb. 28_ Aufsetzen von Multi-unit Abformpfosten (Impression Coping Open Tray Multi-unit, Bränemark-System, Nobel Biocare), Einsetzen von zwei Angled Multi-unit 30° Abutments auf 035 und 045.

Abb. 29_ Umspritzung der Abdruckpfosten (Elastomerspritze) und gleichzeitiges Einbringen des Materials in einen individuellen Abdrucklöffel mit Aussparungen (Profibase rosa, VOCO), ...

Abb. 30_ ... um die verschraubten Implantatabdruckpfosten wieder von den Implantaten lösen zu können.

Nachkontrolle, Nahtentfernung nach zehn Tagen (Abb. 25 und 26).

tiges Einbringen des Materials in einen individuellen Abdrucklöffel mit Aussparungen (Profibase rosa, VOCO), um die verschraubten Implantat-abdruckpfosten wieder von den Implantaten lösen zu können (Abb. 27–30).

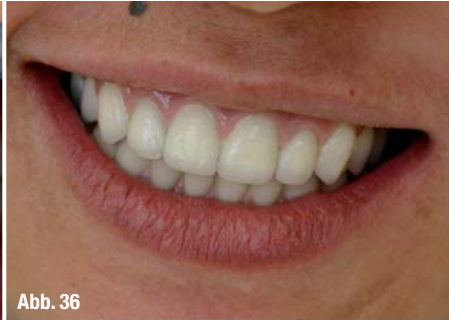
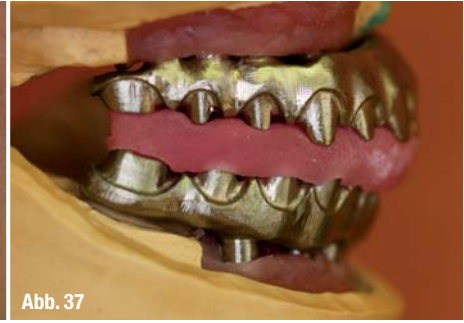
Abb. 35_ Rohbrandanprobe der angelieferten Titanverblendkeramikbrücken. Die Unterkiefergerüstbasis benötigt noch großzügige Zugänge für die Implantatzwischenraumpflege. Im Oberkiefer ist aufgrund der mittelhohen Lachlinie die Gerüstbasis 3-3 auf dem Kieferkamm aufliegend gestaltet. Die Reinigung erfolgt dort mit Superfloss.

Abb. 36_ Rohbrandanprobe der angelieferten Titanverblendkeramikbrücken. Korrekte Zahnform und -achsen, Inzisalkantenverlauf parallel zur Unterlippe, Bukkalkorridor entsprechend ausgeprägt, balancierter Verlauf der Gingiva, ausgewogene dentofaziale Proportionen. Durch die fehlerhafte Bissnahme/Artikulation mussten mehrere „Einschleifsitzungen“ durchgeführt werden, was eine Neuverblendung der gesamten Rekonstruktion nach sich gezogen hätte. Der Behandler und das Labor entschlossen sich daher zur Neuanfertigung der Implantatbrücken mit rosa keramischer Verblendung und CAD/CAM-Einzelzahnrestaurationen (Procera, Nobel Biocare, Schweden).

Abb. 37_ Neue Titangerüste mit Bissregistrat auf Grundlage der „alten“ Implantatgerüste zur intraoralen Überprüfung der horizontalen und vertikalen Dimension.

Durch eine fehlerhafte Bissnahme/Artikulation kam es zu massiven Vorkontakten im Front- und Seitenzahnbereich, welche nur durch mehrmalige „Einschleifungen“ korrigiert werden konnten. Eine Neuverblendung der Brücken stand somit bevor, weshalb sich der Behandler zusammen mit dem zahntechnischen Labor zur Neuherstellung der Implantatbrücken mit Einzelzahnrestorationen auf Zirkongerüstbasis mit Keramikverblendung (Procera, Nobel Biocare) entschied (Abb. 35).

Nach mehreren Einschleifsitzungen waren keine weiteren Vorkontakte auffindbar und die Okklusion stabil. Die Bissregistrierung wurde dann mit ZNO-Paste (Superbite, Bosworth, USA) vorgenommen und nach Remontage, Gesichtsbogenübertragung und Artikulation als Basis (VDO) zur Herstellung der neuen Gerüste verwendet. Die keramischen Brücken dienten dabei zum einen als Schablone (harmonische Hüllkurven), zum anderen als Provisorium bis zur Fertigstellung der zweiten Rekonstruktion (Abb. 36).

Anprobe (Gerüstanprobe): Eingliedern der neu angefertigten Titangerüste. Kontrolle auf passgenauen und spannungsfreien Sitz. Bissregistrierung mit laborgefertigtem Registratträger aus lichthärtendem Kunststoff (Profibase rosa, VOCO), intraorale Registrierung mit ZNO-Paste (Superbite, Bosworth, USA) (Abb. 37).
