PROTHETISCHE VOLLKERAMISCHE EINZELZAHNIMPLANTATVERSORGUNG IN DER ÄSTHETISCHEN ZONE

Der klinische Workflow – Eine Versorgung hergestellt im integrierten Studentenkurs der UWH.

Ein klinischer Fallbericht von Paul Leonhard Schuh, wissenschaftlicher Mitarbeiter der Universität Witten/Herdecke.

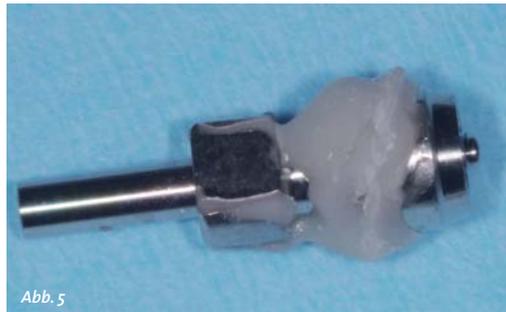
Abb. 5

analog aufgeschraubt und die entstandene Hohlform kann mit einem Kunststoff aufgefüllt werden. In diesem Fall wurde ein Flowcomposite verwendet (Abb. 5). Im Anschluss wird der individuelle Abformpfosten auf das Implantat eingeschraubt und kontrolliert, ob die Endposition erreicht ist. Hierzu kann ein Röntgenkontrollbild erfolgen. Außerdem wird nun der Erhalt der roten Ästhetik überprüft. Durch den individuellen Abformpfosten kommt es zu keinem Kollaps der periimplantären Gewebe und diese Situation kann exakt auf das Meistermodell übertragen werden (Abb. 6). Nach erneuter Anprobe des individuellen Löffels erfolgt nun die Abformung mit Polyether (Impregum, 3M). Ein Gesichtsbogen (SAM, München) wurde für die arbiträre Übertragung der Lage des Oberkiefers bezüglich der Kondylen angelegt.

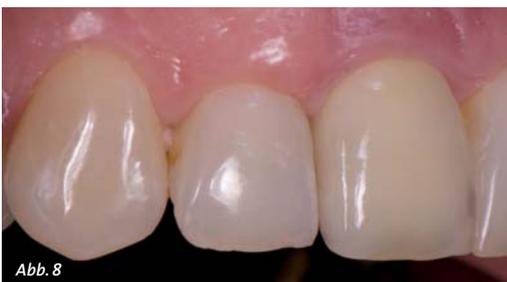
Abb. 8

provisorischem Zement eingesetzt. Hierbei ist es extrem wichtig, alle Zementreste sicher zu entfernen, da diese Reste die häufigste Ursache für eine Periimplantitis darstellen. Falls es nötig ist, kann ein Röntgenkontrollbild angefertigt werden. In der röntgenologischen Kontrolle ein Jahr nach prothetischer Versorgung zeigt sich kein Abbau periimplantärer Gewebe (Abb. 7). Die interproximale Stütze der Papillen konnte mit dem individuellen Abutment erhalten werden und der Kontaktpunkt wurde dementsprechend nach apikal verlagert, um die nach Tarnow ermittelte Mindesthöhe von 5 mm zum Knochniveau nicht zu überschreiten (Abb. 8). Die Patientin war mit der Versorgung sehr zufrieden.

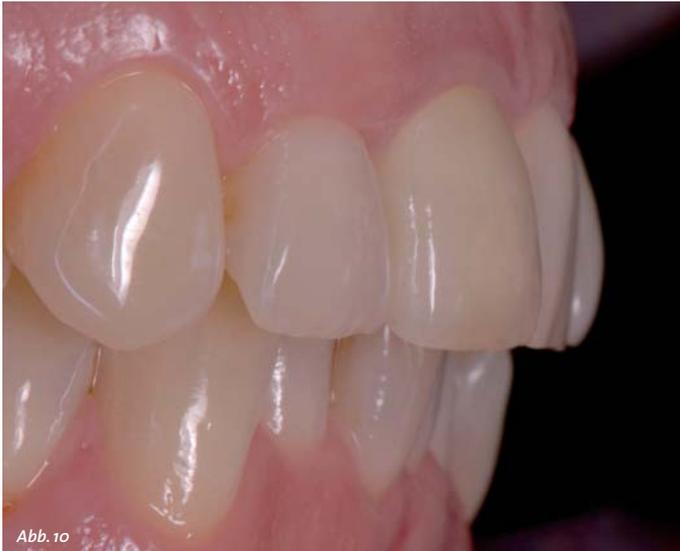
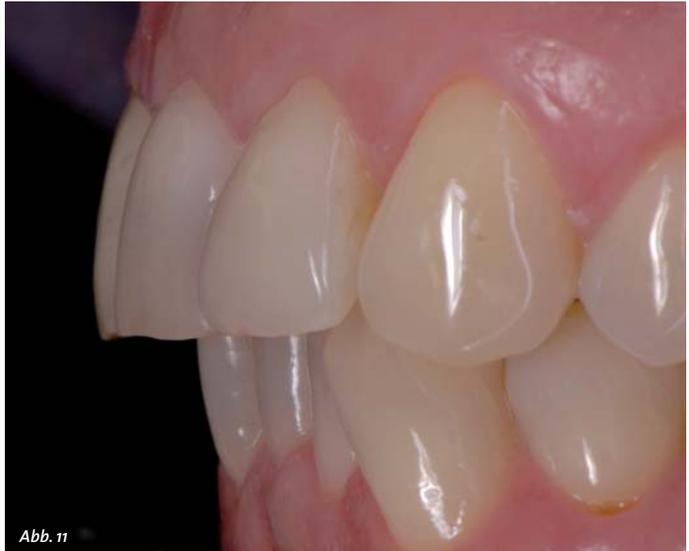
Die Rehabilitation der Einzelzahnücke mit implantatgetragener Einzelzahnkrone ist eine anspruchsvolle Versorgung. Vor der prothetischen Versorgung sind allerdings wichtige Einflussfaktoren in die Planung zu integrieren, zu denen beispielsweise die schonende Zahnextraktion, die Wahl des Implantatsystems, die Wahl der Implantat-Abutment-Verbindung und natürlich die Ermittlung und Planung der idealen Implantatposition gehören. Trotz der nicht populären Außenhex-Verbindung konnte in diesem Fall ein sehr gutes Ergebnis im Bezug auf den Erhalt des Volumens auch durch die erste prothetische Versorgung über eine Dauer von zwölf Jahren erzielt werden. Zur Bewertung des klinischen Erfolgs der roten Ästhetik können wir den Pink Esthetic Score von Fürhauser verwenden. Dieser bezieht sich auf eine zweidimensionale Impression des klinischen Bildes. Die dritte Dimension erfasst das Volumen um das Implantat, welches für die Langzeitstabilität eine entscheidende Rolle spielen könnte. In den Abbildungen 10 und 11 kann man den Erhalt des Volumens auf der lateralen Aufnahme gut erkennen. <<<
