# Ästhetische Rehabilitation komplexer Fälle

Autor: Dr. Kianusch Yazdani

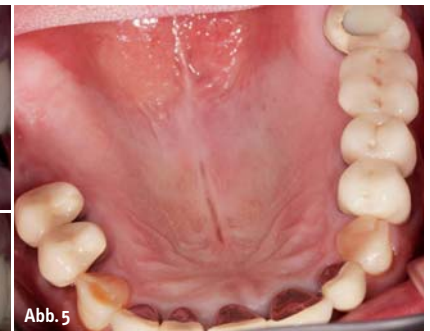
Abb. 5

Die Abbildungen 1–6 zeigen die Ausgangssituationen, die Zähne 16 und 17 hatten einen Lockerungs- und Furkationsgrad II–III und

waren reziviert, wiesen apikale Aufhellungen auf und waren substanztechnisch stark geschwächt, sodass diese langfristig eine schlechte Prognose darstellten und extrahiert wurden.

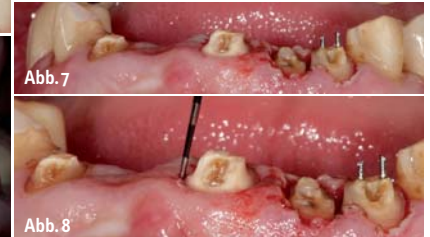
Abb. 7

Kurz vor der definitiven Phase kam es zum prothetischen Gau, nachdem der Patient unfallbedingt die Oberkieferfront bis auf Gingivaniveau frakturierte. Zusätzlich kam es zu einer Längsfraktur des alio loco wurzelkanalbehandelten Zahnes 21, welcher daraufhin extrahiert wurde (Abb. 7 und 8).

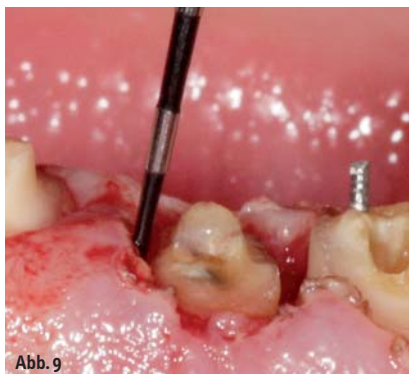
Abb. 9

Ein signifikanter Faktor für die prothetische Restauration bei Zähnen mit großer Destruktion ist die Schaffung eines Ferrule-Designs. Zur Stabilisierung der Aufbauten diente ein Glasfaserstift, da die frakturierten Stümpfe auch endodontisch versorgt werden mussten. Die Frontzahnführungswinkel wurden sehr flach gehalten, um die Scherkräfte bei den Excursionsbewegungen so gering wie möglich zu halten (Abb. 8–12).

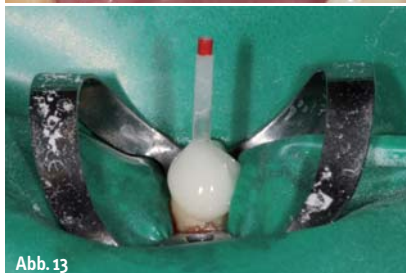
Abb. 13

Die individualisierten CAD/CAM-gefertigten keramischen Zirkon-Abutments auf Titanbasen wurden mit vollkeramischen Kronen aus Lithiumdisilikat versorgt. Der große Vorteil ist die parodontal vorteilhafte Gestaltung des Emergenzprofils, die sonst ungünstige Entfernung der Zementüberreste der Suprakonstruktion lässt sich durch den iso- oder leicht subgingival gelegten Präparationsrand des Abutments leicht bewerkstelligen (Abb. 13 und 14).

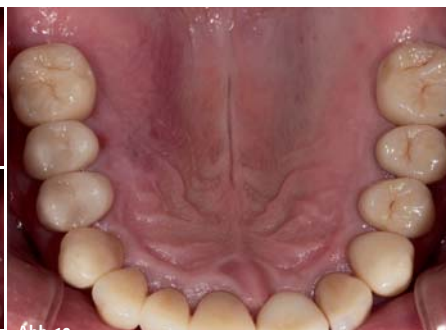
Abb. 19

Die abschließenden Abbildungen zeigen eine gute Integration der Restaurationen in das Gewebe, besonders die OK-Frontpartie zeigt trotz des starken Eingriffes nach 18 Monaten eine gute harmonische Adaptation in das umliegende Gewebe (Abb. 15–21).
