Ästhetische Rehabilitation komplexer Fälle

Autor: Dr. Kianusch Yazdani

In diesem Artikel wird ein komplexer prothetischer Fall vorgestellt, der zeigt, wie verschiedene Arten von metallfreien Versorgungen/Suprakonstruktionen zum Einsatz kommen.

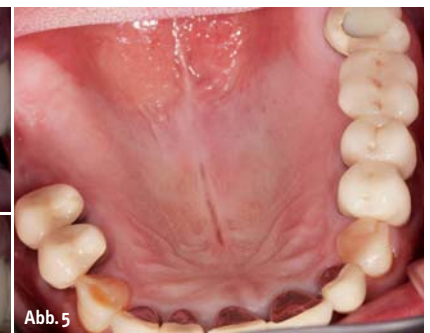
Abb. 5

Die Abbildungen 1–6 zeigen die Ausgangssituationen, die Zähne 16 und 17 hatten einen Lockerungs- und Furkationsgrad II–III und

waren reziviert, wiesen apikale Aufhellungen auf und waren substanztechnisch stark geschwächt, sodass diese langfristig eine schlechte Prognose darstellten und extrahiert wurden.

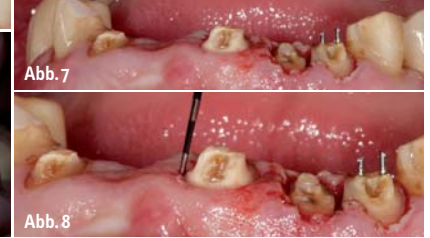
Abb. 7

Kurz vor der definitiven Phase kam es zum prothetischen Gau, nachdem der Patient unfallbedingt die Oberkieferfront bis auf Gingivaniveau frakturierte. Zusätzlich kam es zu einer Längsfraktur des alio loco wurzelkanalbehandelten Zahnes 21, welcher daraufhin extrahiert wurde (Abb. 7 und 8).

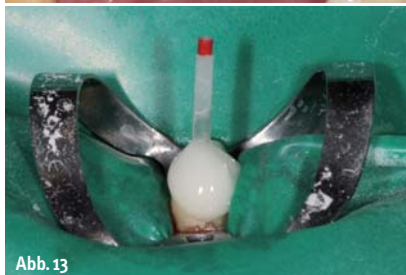
Abb. 13

Die individualisierten CAD/CAM-gefertigten keramischen Zirkon-Abutments auf Titanbasen wurden mit vollkeramischen Kronen aus Lithiumdisilikat versorgt. Der große Vorteil ist die parodontal vorteilhafte Gestaltung des Emergenzprofils, die sonst ungünstige Entfernung der Zementüberreste der Suprakonstruktion lässt sich durch den iso- oder leicht subgingival gelegten Präparationsrand des Abutments leicht bewerkstelligen (Abb. 13 und 14).
