Ästhetische Rehabilitation komplexer Fälle

Autor: Dr. Kianusch Yazdani

In diesem Artikel wird ein komplexer prothetischer Fall vorgestellt, der zeigt, wie verschiedene Arten von metallfreien Versorgungen/Suprakonstruktionen zum Einsatz kommen.

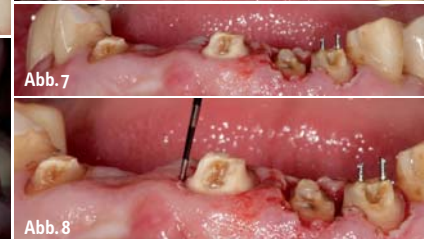
Abb. 7

Kurz vor der definitiven Phase kam es zum prothetischen Gau, nachdem der Patient unfallbedingt die Oberkieferfront bis auf Gingivaniveau frakturierte. Zusätzlich kam es zu einer Längsfraktur des alio loco wurzelkanalbehandelten Zahnes 21, welcher daraufhin extrahiert wurde (Abb. 7 und 8).

Nach einem ausführlichen Gespräch mit dem Patienten wurden verschiedene Behandlungsoptionen diskutiert, da die Stabilität der frakturierten Stümpfe erheblich eingeschränkt war. Wir entschieden uns für den Erhalt der Zähne mithilfe chirurgischer Kronenverlängerungen und ein Implantat Regio 22 (Längsfraktur), um die Frontzähne zu entlasten.

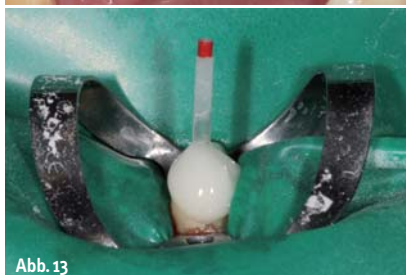
Abb. 13

Die individualisierten CAD/CAM-gefertigten keramischen Zirkon-Abutments auf Titanbasen wurden mit vollkeramischen Kronen aus Lithiumdisilikat versorgt. Der große Vorteil ist die parodontal vorteilhafte Gestaltung des Emergenzprofils, die sonst ungünstige Entfernung der Zementüberreste der Suprakonstruktion lässt sich durch den iso- oder leicht subgingival gelegten Präparationsrand des Abutments leicht bewerkstelligen (Abb. 13 und 14).

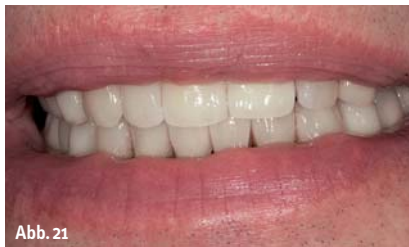
Abb. 21

Die abschließenden Abbildungen zeigen eine gute Integration der Restaurationen in das Gewebe, besonders die OK-Frontpartie zeigt trotz des starken Eingriffes nach 18 Monaten eine gute harmonische Adaptation in das umliegende Gewebe (Abb. 15–21).
