Fallbericht

Komplexe Kompositrestauration als „Langzeitprovisorium“

Dr. Clarence Tam/Auckland, Neuseeland

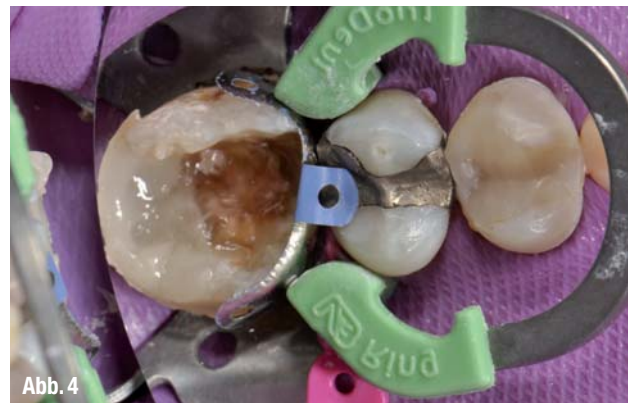
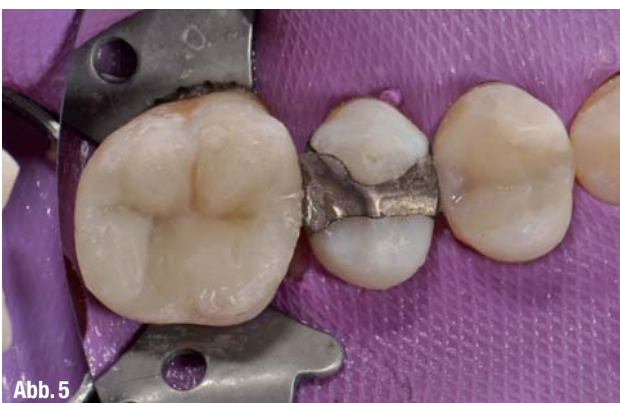
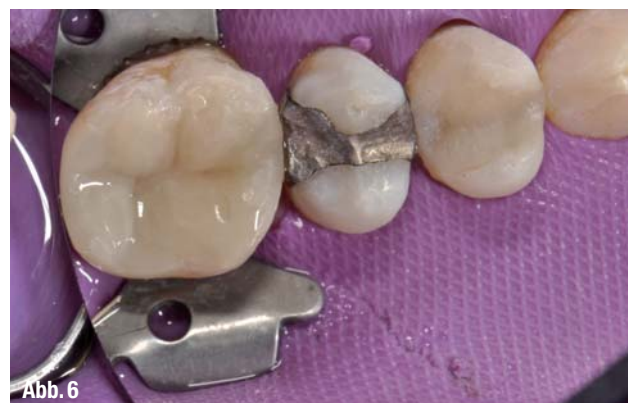
▲ **Abb. 3:** Gleichzeitige Rekonstruktion des distalen Randwulstes und des Approximalkastens. ▲ **Abb. 4:** Das Triodent V3-Matrizen-System und der Wave-Wedge wurden in Verbindung mit dem SuperCurve-Matrizenband verwendet, um einen festen mesialen Approximalkontakt und eine exakte Reproduktion des Emergenzprofils sicherzustellen. ▲ **Abb. 5:** Zahn 26 nach der Füllung mit GrandioSO (VOCO) und Konturierung, vor dem Finieren. ▲ **Abb. 6:** Nach dem Finieren und Polieren mit Dimanto (VOCO), vor Prüfung der Okklusion.

Zahn 26 wurde vor der Applikation von Optibond Solo Plus (Kerr) mit 33 % H_3PO_4 (aq.) geätzt, anschließend wurde die Adhäsivschicht mit einem Luftstrom verblasen und lichtgehärtet. Der distale Randwulst wurde inkrementell mit GrandioSO GA3.25 (VOCO) aufgebaut. Anschließend wurde die Omnimatrix entfernt. Der Wave-Wedge (pink) wurde belassen, um die Papille beim Positionieren der SuperCurve Blue-Matrize (5,5 mm) zu schützen. Bei diesem Molaren wurde der V3-Ring (grün, universal) eingesetzt, um eine berechenbare Kontaktfestigkeit und Morphologie zu erzielen. Der mesiale Randwulst wurde ebenfalls durch die inkrementelle Applikation von GrandioSO GA3.25 rekonstruiert. Die V3-Teilvorrichtungen wurden entfernt.

struiert. Die einzelnen Flügel wurden unter Berücksichtigung der C-Faktor-Kräfte inkrementell aufgebaut. Durch kleineflügelspezifische Schichten wurde eine geringstmögliche Polymerisations-schrumpfung erreicht (1,61 %). Das abschließende Polieren erfolgte mit dem speziellen, einstufigen Hochglanz-Politurssystem Dimanto (VOCO).
