Fallbericht

# Komplexe Kompositrestauration als „Langzeitprovisorium“

Dr. Clarence Tam/Auckland, Neuseeland

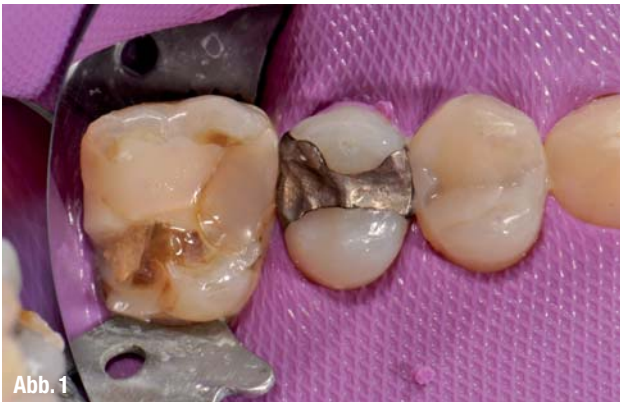
▲ **Abb. 1:** Präoperative Situation: mehrere „geflickte“ Füllungen mit massiven Undichtigkeiten und tiefem, rezidivierendem Kariesbefall.  
 ▲ **Abb. 2:** Intraoperatives Bild während der Kariesexkavation.

Dem Patienten wurden die Behandlungsmöglichkeiten erklärt und er wurde darauf hingewiesen, dass eine Exzision nicht erforderlich ist. Der Hauptgrund für die Überempfindlichkeit ist tiefe, rezidivierende Karies unter den gebrochenen alten Kompositfüllungen an Zahn 26MODL.

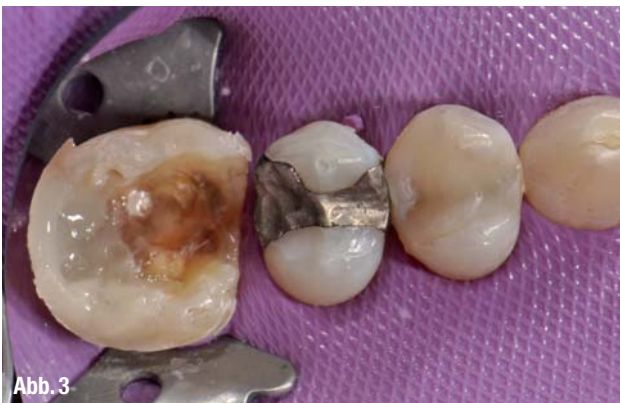
▲ **Abb. 3:** Gleichzeitige Rekonstruktion des distalen Randwulstes und des Approximalkastens. ▲ **Abb. 4:** Das Triodent V3-Matrizen-System und der Wave-Wedge wurden in Verbindung mit dem SuperCurve-Matrizenband verwendet, um einen festen mesialen Approximalkontakt und eine exakte Reproduktion des Emergenzprofils sicherzustellen. ▲ **Abb. 5:** Zahn 26 nach der Füllung mit GrandioSO (VOCO) und Konturierung, vor dem Finieren. ▲ **Abb. 6:** Nach dem Finieren und Polieren mit Dimanto (VOCO), vor Prüfung der Okklusion.

Zahn 26 wurde vor der Applikation von Optibond Solo Plus (Kerr) mit 33 %  $H_3PO_4$  (aq.) geätzt, anschließend wurde die Adhäsivschicht mit einem Luftstrom verblasen und lichtgehärtet. Der distale Randwulst wurde inkrementell mit GrandioSO GA3.25 (VOCO) aufgebaut. Anschließend wurde die Omnimatrix entfernt. Der Wave-Wedge (pink) wurde belassen, um die Papille beim Positionieren der SuperCurve Blue-Matrize (5,5 mm) zu schützen. Bei diesem Molaren wurde der V3-Ring (grün, universal) eingesetzt, um eine berechenbare Kontaktfestigkeit und Morphologie zu erzielen. Der mesiale Randwulst wurde ebenfalls durch die inkrementelle Applikation von GrandioSO GA3.25 rekonstruiert. Die V3-Teilvorrichtungen wurden entfernt.

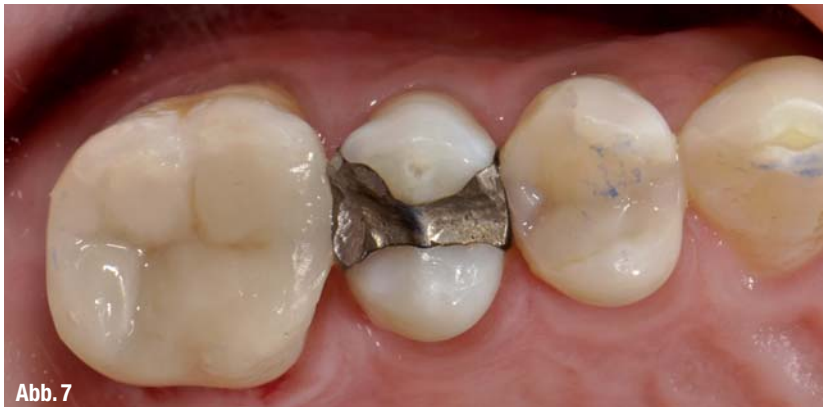
Abb. 7

▲ Abb. 7: Postoperative Situation unmittelbar nach Feineinstellung der Okklusion.

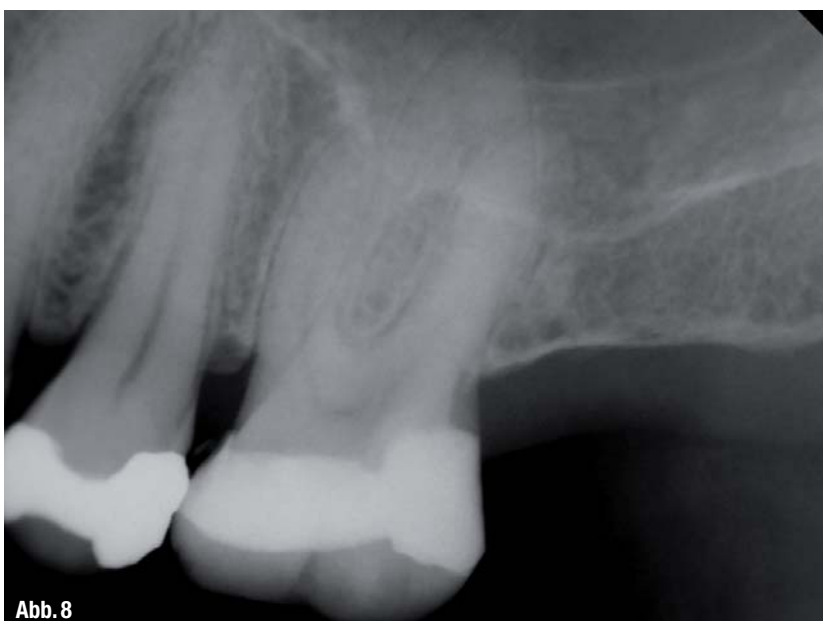
Abb. 8

▲ Abb. 8: Die postoperative periapikale Röntgenaufnahme zeigt eine vollständige Kariesentfernung, einen guten Randschluss und eine beeindruckende Röntgenopazität von GrandioSO.
