Fallbericht

# Implantatprothetische Rehabilitation nach Frontzahnverlust

DDr. Dagmar Schnabl, DDr. Stefan Gerhard/Innsbruck, Österreich

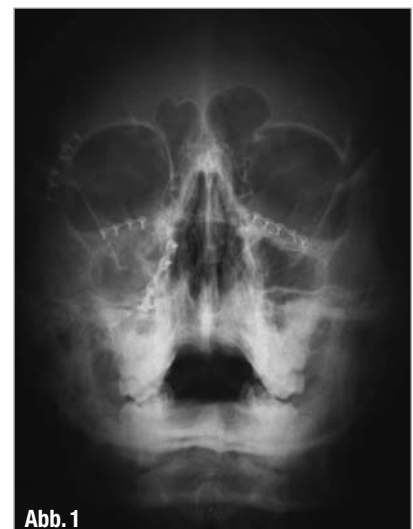
Abb. 1

▲ **Abb. 1:** Zustand nach kieferchirurgischer Versorgung der Mittelgesichtsfrakturen.

An Gesichtsverletzungen bestanden ausgedehnte enorale Weichteilverletzungen sowie beidseitige zentrolaterale Mittelgesichtsfrakturen, die an der Abteilung für Mund-, Kiefer- und Gesichtschirurgie nach Einbinden von labialen Knopfdrahtschienen im Ober- und Unterkiefer mit Plattenosteosynthesen versorgt wurden (Abb. 1). Das drei Monate später aufgenommene Kontroll-Orthopantomogramm dokumentiert den Verlust der Zähne 12 bis 22 und 32 bis 43 mit ausgedehntem Knochendefekt (Abb. 2). Im August 2007 erfolgte die Entfernung des Osteosynthesematerials und die Augmentation im Ober- und Unterkieferfrontbereich mit Beckenknochen (Abb. 3). Im Februar 2008 wurden vier Implantate im Ober-, im März 2008 drei Implantate im Unterkiefer gesetzt (Abb. 4).

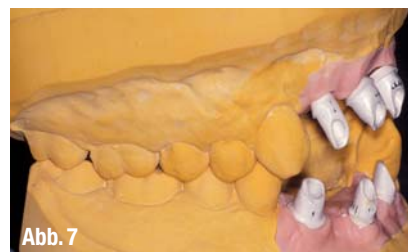
Abb. 7

▲ **Abb. 7:** Die Modelle mit provisorischen Implantataufbauten. ▲ **Abb. 8:** Die Provisorien auf den Modellen. ▲ **Abb. 9:** Die Provisorien im Mund. ▲ **Abb. 10:** Die Situation ein Jahr später: Starke Resorption des augmentierten Knochens im Oberkiefer.

wurde eine offene Abformung der Bone Level-Implantate (Fa. Straumann) durchgeführt (Abb. 6 a und b). Anhand der einartikulierten Modelle mit eingeschraubten provisorischen Implantataufbauten wird bei der Betrachtung von der Seite deutlich, dass im Oberkiefer nach wie vor

neben einem ausgeprägten vertikalen Defekt auch ein starkes horizontales Knochendefizit bestand (Abb. 7). Die auf den Modellen angefertigten Provisorien (Abb. 8) wurden im September 2008 eingesetzt (Abb. 9). Ein gutes Jahr später hatte sich der Knochen vor allem im

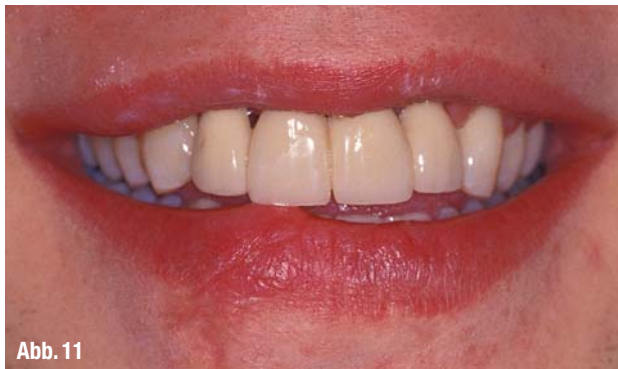
Abb. 11

▲ **Abb. 11:** Die Ästhetik ist nicht zufriedenstellend. ▲ **Abb. 12:** Zustand nach Entfernung von drei Implantaten im Oberkiefer; Distraktor in situ. ▲ **Abb. 13:** In den durch Osteoneogenese gewonnenen Knochen wurden drei Implantate nachgesetzt. ▲ **Abb. 14:** Die neue provisorische Versorgung: Das fehlende Zahnfleisch wird durch rosa Kunststoff ersetzt. Die Achsenneigung der oberen Incisivi ist günstiger. ▲ **Abb. 15:** Der Patient mit dem neuen Oberkiefer-Provisorium. ▲ **Abb. 16a und b:** Röntgenkontrolle des korrekten Sitzes der Abformpfosten.

Bereich der beiden anterioren Implantate relativ stark resorbiert (Abb. 10), das kosmetische Bild war unbefriedigend (Abb. 11).

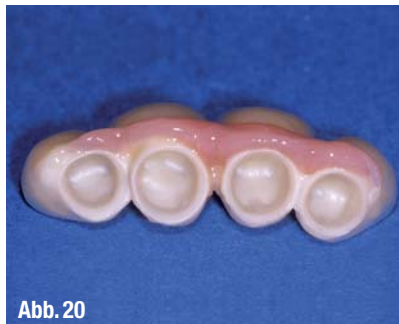
Abb. 20

▲ **Abb. 20:** Die verblockten Oberkiefer-Kronen mit Führungsrillen für Superfloss. ▲ **Abb. 21:** Die definitive Arbeit unmittelbar nach dem Zementieren. ▲ **Abb. 22:** Der Patient ist zufrieden.

ästhetischen Anspruch individuelle, mit einer Titanbasis verklebte Zirkonoxid-aufbauten, im Unterkiefer individuelle Aufbauten aus Titan (Fa. Straumann) gewählt (Abb. 19). Entsprechend der Empfehlung eines Zirkonoxid-Konsenses<sup>17</sup> wurde eine zementierbare prothetische Arbeit geplant: CAD/CAM-gefertigte Brückengerüste aus Zirkonoxid (Fa. Wieladent) wurde mit e.max-Keramik (Fa. Ivoclar Vivadent) verblendet, wobei im Oberkiefer in Analogie zum Provisorium auch rosa Keramik für einen möglichst natürlichen Aspekt verwendet wurde. Bei sehr engen Implantatzwischenräumen wurden Führungsrillen für Superfloss (Fa. Oral-B) bzw. sehr dünne Interdentalbürstchen eingearbeitet (Abb. 20).
