Teilmatrizensystem

Enge Kontaktpunkte, Halt und Stabilität

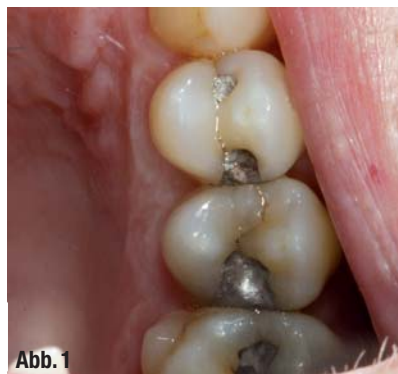
▲ **Abb. 1:** Präoperative Ansicht. Die Amalgamfüllung muss ersetzt werden. ▲ **Abb. 2:** Röntgenaufnahme vor der Behandlung. ▲ **Abb. 3:** Der Kofferdam wird angelegt und die Amalgamfüllungen sind entfernt. ▲ **Abb. 4:** Es werden Holzkeile, dünne Teilmatrizen (0,04 mm) sowie zwei Quickringe mit Silikonfüßchen (zylindrisch) platziert.

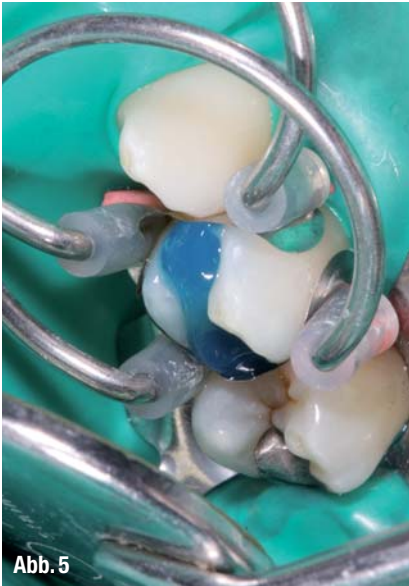
▲ Abb. 5: Die Kavität wird geätzt. ▲ Abb. 6: Der Zahn wird mit Bonding beschichtet. ▲ Abb. 7: Das Komposit wird auf die Kontaktfläche der Präparation aufgetragen. ▲ Abb. 8: Polymerisation des Komposits. ▲ Abb. 9: Okklusalan­sicht nach der Polymerisation. ▲ Abb. 10: Postoperative Ansicht der Restauration. ▲ Abb. 11: Abschließende Röntgenaufnahme.
