Teilmatrizensystem

# Enge Kontaktpunkte, Halt und Stabilität

In der konservierenden Zahnheilkunde sind perfekte Kontaktpunkte die Voraussetzung für anatomisch korrekte Zahnformen im Seitenzahnbereich. Mit Quickmat Deluxe ist aus dem Hause POLYDENTIA ein Teilmatrizensystem verfügbar, das optimale, extrem präzise sowie anatomisch korrekte Kontaktpunkte bei Klasse II-Restorationen ermöglicht. Die benutzerfreundlichen Eigenschaften sprechen für sich.

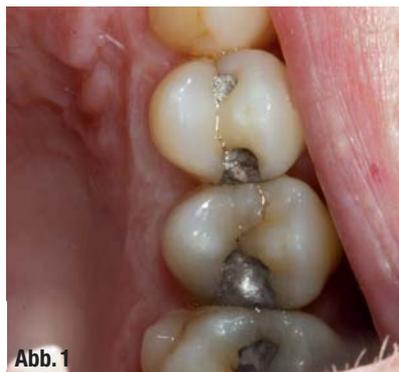
▲ **Abb. 1:** Präoperative Ansicht. Die Amalgamfüllung muss ersetzt werden. ▲ **Abb. 2:** Röntgenaufnahme vor der Behandlung. ▲ **Abb. 3:** Der Kofferdam wird angelegt und die Amalgamfüllungen sind entfernt. ▲ **Abb. 4:** Es werden Holzkeile, dünne Teilmatrizen (0,04 mm) sowie zwei Quickringe mit Silikonfüßchen (zylindrisch) platziert.

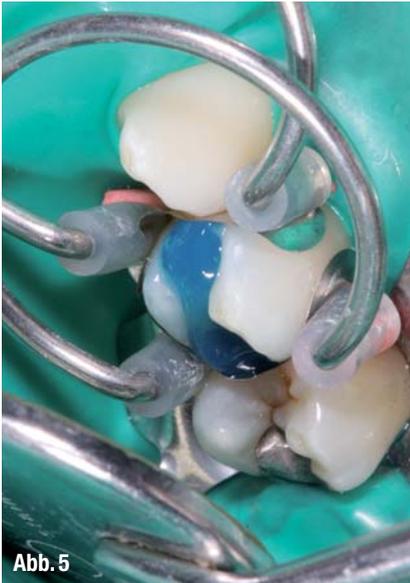
▲ Abb. 5: Die Kavität wird geätzt. ▲ Abb. 6: Der Zahn wird mit Bonding beschichtet. ▲ Abb. 7: Das Komposit wird auf die Kontaktfläche der Präparation aufgetragen. ▲ Abb. 8: Polymerisation des Komposits. ▲ Abb. 9: Okklusalan­sicht nach der Polymerisation. ▲ Abb. 10: Postoperative Ansicht der Restauration. ▲ Abb. 11: Abschließende Röntgenaufnahme.
