Die Herausforderung des „zweiten Versuchs“ – Implantatmisserfolge behandeln

Implantatmisserfolge haben verschiedene Ursachen. Einmal aufgetreten, stellt ihre Behandlung eine große Herausforderung dar. Primäres Ziel der Behandlung ist immer der Erhalt des Implantates und die Regeneration des periimplantären Gewebes. Häufig ist jedoch die Explantation eines Implantates die einzig mögliche Lösung.

Dr. med. dent. Wilfried Reiche, M.Sc., Dr. med. dent. Golman von Rimon, M.Sc.

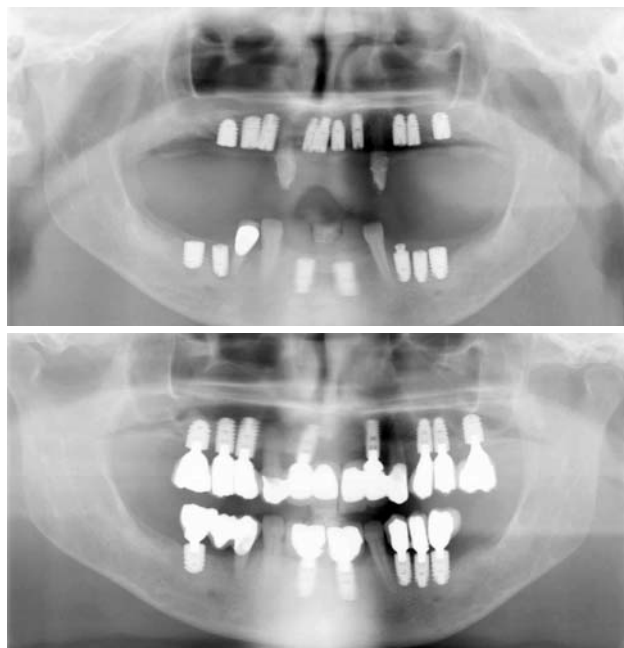
Abb. 1: OPG 1 des Vorbehandlers nach Implantatinsertion. – Abb. 2: OPG 2 des Vorbehandlers nach der prothetischen Versorgung.

Zu diagnostischen Zwecken lagen zwei OPG-Aufnahmen des Vorbehandlers (mit nicht näher bezeichnetem Aufnahmedatum) vor. Dabei handelte es sich augenscheinlich um eine Aufnahme post insertionem (Abb. 1) und um eine Aufnahme nach erfolgter prothetischer Versorgung (Abb. 2) der (verbliebenen) Implantate. Die Befundung der vorliegenden Aufnahmen ergab:

- fortgeschrittene Kieferkammatrophy (auf OPG 2 bereits stark fortgeschritten)
- periimplantärer Knochenabbau auf OPG 2 an allen Implantaten
- Penetration der Radix des Zahnes 44 durch den Implantatkörper in Regio 45 (OPG 1)
- schüsselförmiger Knochendefekt/periapikale Aufhellung in Regio 44 auf OPG 2

- die Anzahl der inserierten Implantate auf OPG 1 (Abb. 1) ist kritisch zu betrachten
- suboptimale Auswahl des Implantatdurchmessers und der Implantatlängen hinsichtlich der anatomischen Voraussetzungen und der Anzahl der inserierten Implantate
- Fehlpositionierung aller Implantate hinsichtlich der intrainplantären Abstände (OPG 1 – Implantate 16, 15, 14, 12, 11, 21, 24, 25, 34, 35, 36, 45), der Lokalisation (interdentale Insertion der Implantate 32 und 42) und der Angulation der Implantate (OPG 1 – Implantate 14, 12, 11, 45)
- Perforation der Kieferhöhlen re/li (OPG 1 und 2) in Regio 14, 15, 24, 25, 26 ohne eine röntgenologisch sichtbare Sinusbodenelevation
- auf OPG 2 (Abb. 2) fehlen bereits die Implantate in Regio 11, 21 und 45
- röntgenologisch sichtbarer Spalt zwischen Abutment-schulter und Kronenrand in Regio 41, 32, 35, 22

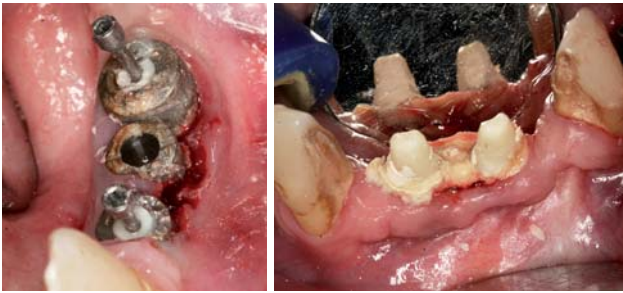
Abb. 11: Verklebte Abutmentschrauben, Implantate ohne interimplantären Abstand, horizontaler Knochenabbau. – **Abb. 12:** Kleberüberreste in dem interimplantären Raum nach Abnahme der prothetischen Suprakonstruktion. Gingivanekrose interimplantär.

Dieser Eingriff wurde unter Analgosedierung am 16.04.2010 durchgeführt. Intraoperativ stellte sich eine weitere Behandlungskomplikation ein (Abb. 11 und 12) – die zentralen Abutmentschrauben sowie die Zirkonabutments waren in dem Implantatkörper mit einem Kleber auf Composite- oder Glasionomer-Basis verklebt, bzw. zementiert. Diese Verklebungen ließen sich zum Teil nicht aus dem Implantatkörper lösen, sodass eine minimalinvasive Explantation mittels z.B. BTI®-Exraktoren bei einem Großteil der Implantate nicht möglich war. Dadurch trat sowohl ein größerer Behandlungsaufwand als auch ein größerer Verlust von Knochen-substanz als geplant auf.

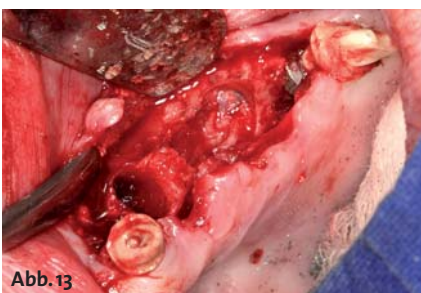
Abb. 13

Abb. 13: Knochendefekt nach Explantation von 24 und 25 und Extraktion von 23. – **Abb. 14:** Defektauffüllung. – **Abb. 15:** Augmentationsbereich unmittelbar vor dem Wundverschluss. – **Abb. 16:** Langzeitprovisorien am 19.05.2010 nach Vestibulumplastik im OK-Frontalansicht. – **Abb. 17:** Langzeitprovisorien am 19.05.2010 – Okklusallansicht. – **Abb. 18:** OPG nach Augmentation und Eingliederung der Langzeitprovisorien.

Die massiven Knochendefekte wurden in GBR-Verfahren mit einer Matrix aus Bio-Oss Collagen®-Blöcken und

einem Gemisch aus Bio-Oss® (Abb. 13 und 14), partikulärem Eigenknochen und PRGF® (platelet rich growth factors) aufgebaut. Anschließend wurde jedes Augmentationsgebiet mit einer nicht resorbierbaren titanverstärkten PFTE-Membran (Gore-Tex®) bedeckt. Jede dieser Membranen wurde mehrfach mit Titanschrauben fixiert, um die Mobilität der Membranen weitestgehend auszuschließen bzw. zu reduzieren. Die nicht resorbierbaren PFTE-Membranen wurden mit je einer resorbierbaren Collagen-Membran Bio-Gide bedeckt und spannungsfrei vernäht (Abb. 15).

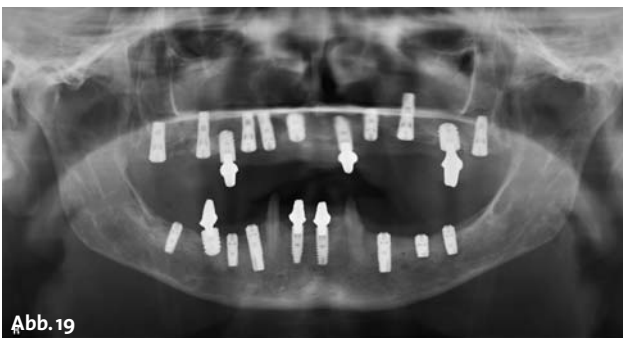
Abb. 19

Abb. 19: OPG nach Implantatinsertion. – **Abb. 20:** Frontalansicht. – **Abb. 21:** Seitenansicht links. – **Abb. 22:** Seitenansicht rechts. – **Abb. 23:** Okklusalansicht OK. – **Abb. 24:** Okklusalansicht UK. – **Abb. 25:** OPG bei der Spätuntersuchung vom 18.06.2013.

boden augmentiert. Komplikationen in Form einer Ruptur der Schneider'schen Membranen traten nicht ein. Die in Tabelle 2 aufgelisteten Implantate konnten primärstabil inseriert werden (Abb. 19).

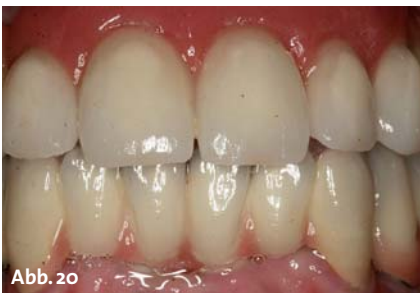
Abb. 20

Sowohl der Zahnstatus (Tab. 3) als auch die periimplantären Verhältnisse bei der Abschlussuntersuchung waren unauffällig (Abb. 20–24).

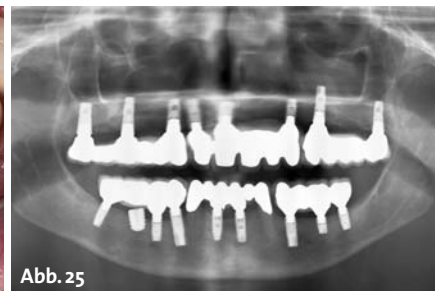
Abb. 25

Bei einer Spätuntersuchung (Abb. 25) am 18.06.2013 war die implantologisch-prothetische Versorgung unverändert in situ. Die gingivalen und prothetischen Verhältnisse waren gut. Trotz eines im Jahr 2012–2013 radiologisch, chemotherapeutisch und chirurgisch behandelten Mamakarzinoms blieb der orale Zustand der Patientin stabil.
