Digitale Volumentomografie in der KFO

Neues Röntgen, neue Erkenntnisse und ein Blick in die Zukunft. Ein Beitrag von Prof. Dr. Gerhard Polzar und Dipl.-Inform. Frank Hornung.

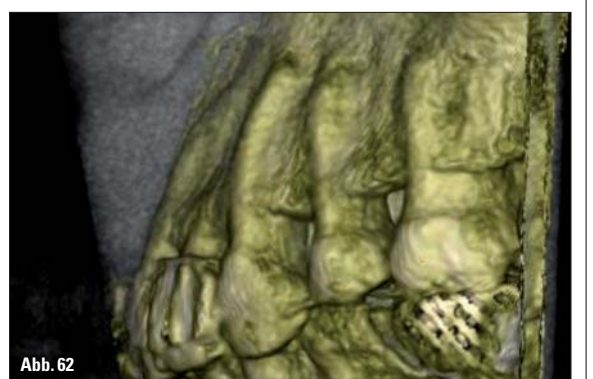
Abb. 60–62: Die 39-jährige Patientin stammt aus der Dominikanischen Republik. Bei ihr wurden zur Korrektur der Zahn- und Kieferföhlstellung die ersten vier Prämolaren extrahiert. Eine approximale Schmelzreduktion wurde nicht vorgenommen. Nach ca. zwei- bis dreijähriger Therapie befindet sie sich nun in der Retentionsphase. Ein lingual befestigter Retainer hatte sich an Zahn 11 gelöst, da er sich an der künstlichen Keramikkrone nicht richtig befestigen ließ. Die lange lose Distanz des nun unbefestigten Drahtes und die weiche Metallstruktur des verwendeten Drahtmaterials führten dazu, dass der Draht durch die Kaubewegungen gedehnt und gestreckt wurde. Dies führte zum Wegdrücken und Abwandern des Nachbarzahnes 12 mit deutlicher nicht infizierter Taschenbildung. Der überkronte Zahn 11 erlag wohl einem Schleiftrauma. Die periapikale Aufhellung springt einem geradezu ins Auge. Der behandelnde Kieferorthopäde hatte trotz mehrmaliger Bitte der Patientin nicht auf diese dramatische Veränderung reagiert und auch das mitgebrachte DVT nicht in Augenschein genommen.

Abb. 60: 3-D-Ansicht von rechts kraniallateral. Der Zahn 12 hat sich durch den Jigglingeffekt des Hin- und Herschiebens beim Tragen des nächtlichen Retainers selbstständig. Der Alveolarkamm hat sich aufgelöst. Ein mesioapproximaler vertikaler Einbruch führte zu einer Taschenbildung bis zum Apex. Der Zahn 11 zeigt die periapikale Aufhellung. Durch die Hilfeleistung der zahnärztlichen Kunst mit Überkronung des Zahnes 11 und Kieferorthopädie hat die Patientin nicht nur vier gesunde Zähne verloren, nein jetzt droht ihr der Verlust weiterer Zähne infolge iatrogenen Schädigung. – **Abb. 61–62:** Die von dorsal parasagittale Ansicht des ersten Quadranten gibt die falsche Wurzelstellung sehr deutlich wieder. Zu starke Bögen und eine nicht individuelle Bogenform, die den afroamerikanischen genetischen Hintergrund nicht berücksichtigt, hat zu dieser alveolarezentrischen und unphysiologischen Stellung der Zahnachsen geführt. Die Wurzelspitzen stehen schon außerhalb des Knochens und die Zahnkrone des Zahnes 25 ist zu weit nach palatinal inkliniert. Insbesondere der Zahn 25 zeigt eine sehr ungünstige Platzierung im vorhandenen Alveolarkamm. Die Spee'sche Kurve wurde der Extraktionstherapie geopfert. Die oberen Frontzähne stehen viel zu steil im Kiefer und die Bisslage auf der rechten Seite stimmt ebenfalls nicht mehr. Ein vorzeitiger Zahnverlust infolge multipler iatrogenen Schädigungen vom Zahnarzt und vom Kieferorthopäden ist das voraussichtliche Schicksal dieser sehr sportlichen und gesundheitsbewussten Patientin.

Abb. 61–62: Die von dorsal parasagittale Ansicht des ersten Quadranten gibt die falsche Wurzelstellung sehr deutlich wieder. Zu starke Bögen und eine nicht individuelle Bogenform, die den afroamerikanischen genetischen Hintergrund nicht berücksichtigt, hat zu dieser alveolarezentrischen und unphysiologischen Stellung der Zahnachsen geführt. Die Wurzelspitzen stehen schon außerhalb des Knochens und die Zahnkrone des Zahnes 25 ist zu weit nach palatinal inkliniert. Insbesondere der Zahn 25 zeigt eine sehr ungünstige Platzierung im vorhandenen Alveolarkamm. Die Spee'sche Kurve wurde der Extraktionstherapie geopfert. Die oberen Frontzähne stehen viel zu steil im Kiefer und die Bisslage auf der rechten Seite stimmt ebenfalls nicht mehr. Ein vorzeitiger Zahnverlust infolge multipler iatrogenen Schädigungen vom Zahnarzt und vom Kieferorthopäden ist das voraussichtliche Schicksal dieser sehr sportlichen und gesundheitsbewussten Patientin.
