# Wurzelstift für ästhetische Restaurationen

Für die Rekonstruktion der klinischen Krone bei wurzelbehandelten Zähnen gibt es auf dem Markt verschiedene Stift- und Schraubensysteme zur Verankerung des Stumpfaufbaus. Für sie alle gilt am Ende: Passung, Friktion und Retention müssen stimmen. Dr. Karsten Troidner, Gemeinschaftspraxis ZAHNÄRZTEMG in Mönchengladbach, ist vom DentinPost Coated (DPC) von Komet überzeugt. Der Wurzelstift aus glasfaserverstärktem Komposit bewährt sich speziell bei ästhetischen Restaurationen, wie die zwei vorgestellten Patientenfälle zeigen.

## Patientenfall 1: Revision und adhäsiver Stiftaufbau

## Patientenfall 2: Großer Zerstörungsgrad

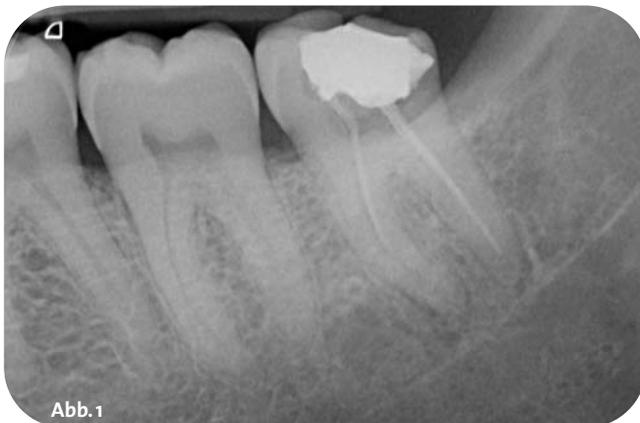
Abb. 1

**Abb. 1:** Ausgangsbefund Zahn 38 mit insuffizienter Wurzelfüllung. – **Abb. 2:** Röntgenmessaufnahme Zahn 38. – **Abb. 3:** Wurzelfüllung Zahn 38. – **Abb. 4:** Stiftkontrolle Zahn 38.

genbild (Abb. 1) zeigte einen wurzelbehandelten Zahn mit einer apikalen Parodontitis, wobei beide Wurzeln nicht bis zum Apex obturiert waren und die Wurzelfüllungen nicht randständig dicht erschienen. Dem Patienten wurden als Behandlungsmöglichkeiten die Extraktion von 38 oder die endodontische Revision erläutert. Die Extraktion wurde als ungünstig erachtet, da Zahn 28 dann ohne Antagonisten verblieben wäre. Der Patient entschied sich für die Revisionsbehandlung.

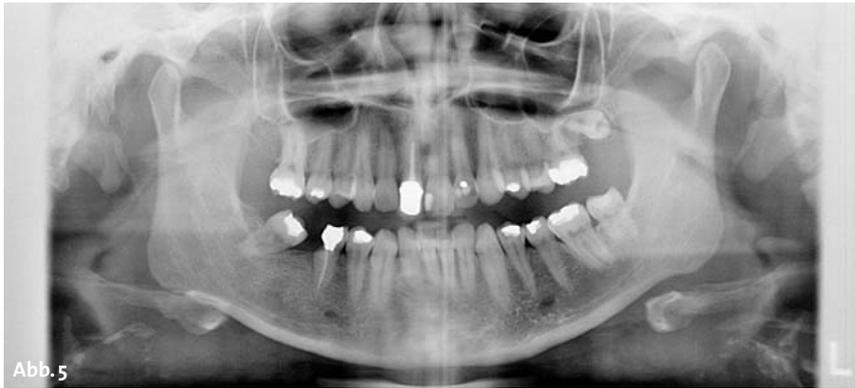
Abb. 5

**Abb. 5:** Ausgangsbefund mit zerstörtem, wurzelbehandeltem Zahn 45. – **Abb. 6:** Röntgenkontrollbild nach Stiftinsertion in Zahn 45. – **Abb. 7:** DPC in situ Zahn 45.

Die 48 Jahre alte Patientin stellte sich bei uns mit Beschwerden an Zahn 45 vor. Der intraorale Befund zeigte ein konservierend prothetisch sanierungsbedürftiges Gebiss. Der Zahn 45 stellte sich mit einer mod-Amalgamfüllung mit vestibulär frakturiertem Höcker dar. Die Patientin hatte zum Untersuchungszeitpunkt keinerlei Schmerzen, die Sensibilitätsprobe verlief negativ. Nach Aussage der Patientin war vor ca. zwölf Jahren eine Wurzelbehandlung durchgeführt worden. Ein angefertigtes OPG (Abb. 5) bestätigte diese Angaben und zeigte an Zahn 45 eine Wurzelfüllung mit apikal unauffälligen Verhältnissen. Vonseiten der Patientin bestand der Wunsch, diesen Zahn trotz des großen Zerstörungsgrades zu erhalten. Aufgrund des Röntgenbefundes mit suffizienter Wurzelfüllung und des geringen kariösen Befalls schien sich nach adhäsivem Stiftaufbau noch genügend Zahnschubstanz zur Schaffung einer Ferrule von 1,5 mm zur Präparation einer Krone anzubieten. Die Wurzelfüllung zeigte sich röntgenologisch lege artis bei unauffälligen apikalen Verhältnissen so, dass trotz der unzureichenden Abdichtung von koronal auf eine Revisionsbehandlung verzichtet wurde. Da die Patientin beschwerdefrei war, wurde ein neuer Termin vereinbart.
