Wurzelstift für ästhetische Restaurationen

Patientenfall 1: Revision und adhäsiver Stiftaufbau

Patientenfall 2: Großer Zerstörungsgrad

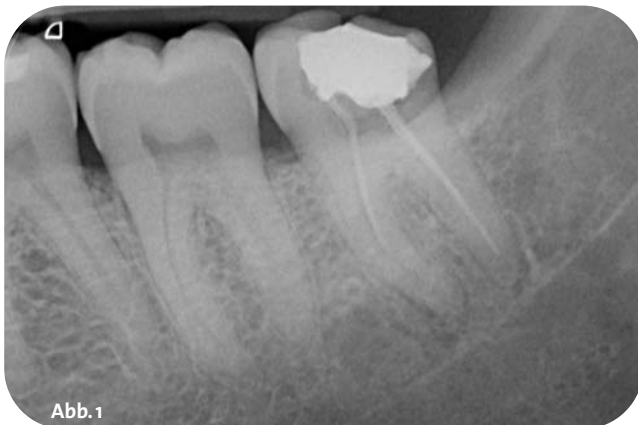
Abb. 1

Abb. 1: Ausgangsbefund Zahn 38 mit insuffizienter Wurzelfüllung. – **Abb. 2:** Röntgenmessaufnahme Zahn 38. – **Abb. 3:** Wurzelfüllung Zahn 38. – **Abb. 4:** Stiftkontrolle Zahn 38.

genbild (Abb. 1) zeigte einen wurzelbehandelten Zahn mit einer apikalen Parodontitis, wobei beide Wurzeln nicht bis zum Apex obturiert waren und die Wurzelfüllungen nicht randständig dicht erschienen. Dem Patienten wurden als Behandlungsmöglichkeiten die Extraktion von 38 oder die endodontische Revision erläutert. Die Extraktion wurde als ungünstig erachtet, da Zahn 28 dann ohne Antagonisten verblieben wäre. Der Patient entschied sich für die Revisionsbehandlung.

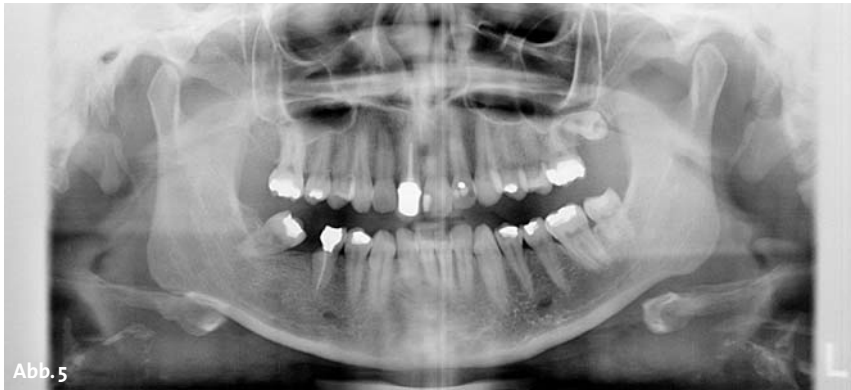
Abb. 5

Abb. 5: Ausgangsbefund mit zerstörtem, wurzelbehandeltem Zahn 45. – **Abb. 6:** Röntgenkontrollbild nach Stiftinsertion in Zahn 45. – **Abb. 7:** DPC in situ Zahn 45.

Die 48 Jahre alte Patientin stellte sich bei uns mit Beschwerden an Zahn 45 vor. Der intraorale Befund zeigte ein konservierend prothetisch sanierungsbedürftiges Gebiss. Der Zahn 45 stellte sich mit einer mod-Amalgamfüllung mit vestibulär frakturiertem Höcker dar. Die Patientin hatte zum Untersuchungszeitpunkt keinerlei Schmerzen, die Sensibilitätsprobe verlief negativ. Nach Aussage der Patientin war vor ca. zwölf Jahren eine Wurzelbehandlung durchgeführt worden. Ein angefertigtes OPG (Abb. 5) bestätigte diese Angaben und zeigte an Zahn 45 eine Wurzelfüllung mit apikal unauffälligen Verhältnissen. Vonseiten der Patientin bestand der Wunsch, diesen Zahn trotz des großen Zerstörungsgrades zu erhalten. Aufgrund des Röntgenbefundes mit suffizienter Wurzelfüllung und des geringen kariösen Befalls schien sich nach adhäsivem Stiftaufbau noch genügend Zahnschubstanz zur Schaffung einer Ferrule von 1,5 mm zur Präparation einer Krone anzubieten. Die Wurzelfüllung zeigte sich röntgenologisch lege artis bei unauffälligen apikalen Verhältnissen so, dass trotz der unzureichenden Abdichtung von koronal auf eine Revisionsbehandlung verzichtet wurde. Da die Patientin beschwerdefrei war, wurde ein neuer Termin vereinbart.
