Wurzelstift für ästhetische Restaurationen

Für die Rekonstruktion der klinischen Krone bei wurzelbehandelten Zähnen gibt es auf dem Markt verschiedene Stift- und Schraubensysteme zur Verankerung des Stumpfaufbaus. Für sie alle gilt am Ende: Passung, Friktion und Retention müssen stimmen. Dr. Karsten Troidner, Gemeinschaftspraxis ZAHNÄRZTEMG in Mönchengladbach, ist vom DentinPost Coated (DPC) von Komet überzeugt. Der Wurzelstift aus glasfaserverstärktem Komposit bewährt sich speziell bei ästhetischen Restaurationen, wie die zwei vorgestellten Patientenfälle zeigen.

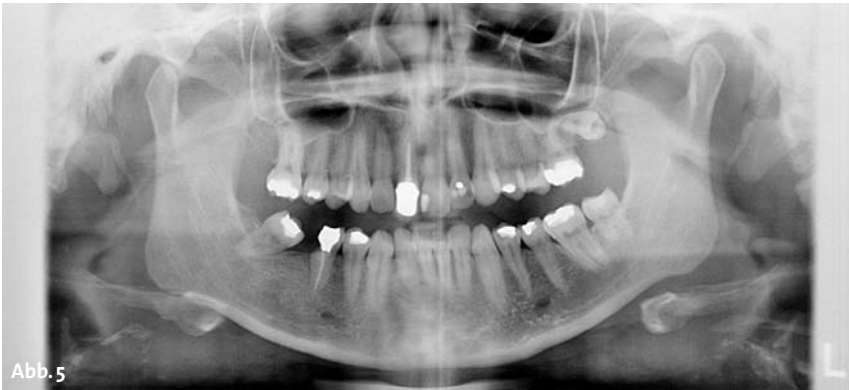
Abb. 5

Abb. 5: Ausgangsbefund mit zerstörtem, wurzelbehandeltem Zahn 45. – **Abb. 6:** Röntgenkontrollbild nach Stiftinsertion in Zahn 45. – **Abb. 7:** DPC in situ Zahn 45.

Die 48 Jahre alte Patientin stellte sich bei uns mit Beschwerden an Zahn 45 vor. Der intraorale Befund zeigte ein konservierend prothetisch sanierungsbedürftiges Gebiss. Der Zahn 45 stellte sich mit einer mod-Amalgamfüllung mit vestibulär frakturiertem Höcker dar. Die Patientin hatte zum Untersuchungszeitpunkt keinerlei Schmerzen, die Sensibilitätsprobe verlief negativ. Nach Aussage der Patientin war vor ca. zwölf Jahren eine Wurzelbehandlung durchgeführt worden. Ein angefertigtes OPG (Abb. 5) bestätigte diese Angaben und zeigte an Zahn 45 eine Wurzelfüllung mit apikal unauffälligen Verhältnissen. Vonseiten der Patientin bestand der Wunsch, diesen Zahn trotz des großen Zerstörungsgrades zu erhalten. Aufgrund des Röntgenbefundes mit suffizienter Wurzelfüllung und des geringen kariösen Befalls schien sich nach adhäsivem Stiftaufbau noch genügend Zahnschubstanz zur Schaffung einer Ferrule von 1,5 mm zur Präparation einer Krone anzubieten. Die Wurzelfüllung zeigte sich röntgenologisch lege artis bei unauffälligen apikalen Verhältnissen so, dass trotz der unzureichenden Abdichtung von koronal auf eine Revisionsbehandlung verzichtet wurde. Da die Patientin beschwerdefrei war, wurde ein neuer Termin vereinbart.
