# Nur das Original bietet Qualität und Sicherheit

## Gefälschte Winkelstücke

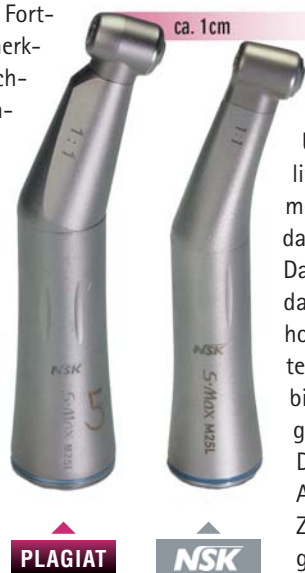
Abb. 1

So ist das gefälschte Winkelstück rund einen Zentimeter länger als die authentische Version (Abb. 1). Der blaue Ring am Adapteraufsatz fällt beim Plagiat wesentlich schmäler aus, außerdem wirkt die Beschriftung des Produktnamens blasser und undeutlicher. Weiterhin lassen sich Unterschiede in den seitlichen Einkerbungen knapp unterhalb des Winkelknicks erkennen: Die oval geformten konkaven Markierungen sind beim Original sehr filigran (Abb. 2), bei der Fälschung dagegen tiefer eingestanz. Letztere lässt außerdem die Zahlen und Zeichen der CE-Kennzeichnung vermissen. Die Lasermarkierung am Kopf des Winkelstücks ist anders positioniert, darüber hinaus geht der Instrumentenkopf nicht, wie bei dem originalen Produkt, weich fließend in den Hals über, sondern schließt mit einer groben Kante ab. Der Hals des gefälschten Winkelstücks präsentiert sich dicker und kürzer als der des Originals und ist zudem an der Oberkante mit einer zusätzlichen Schraube versehen (Abb. 3). Besonders deutlich wird der Unterschied zwischen authentischem Produkt und Plagiat bei der Betrachtung

Objektpanorama – Original und Fälschung im Vergleich
