Klinisches Fallbeispiel

Ästhetische Kronenrekonstruktion

| ZT Xavier Zahno

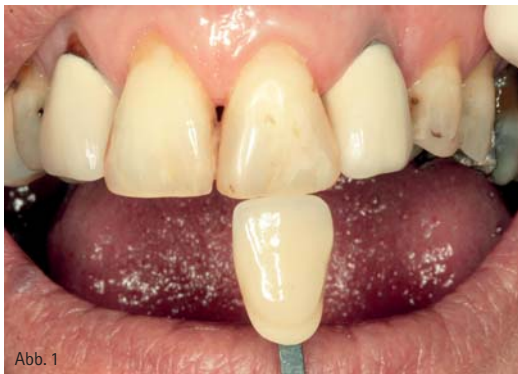
Abb. 1

Abb. 1: Ausgangssituation und Farbnahme.

Die Patientin war in Regio 12 und 22 mit insuffizienten Goldkeramikkronen versorgt (Abb. 1). Die Restaurationen setzten sich durch ihre zu helle Farbe deutlich von der Restbeziehung ab und die Ränder lagen frei. Es wurde eine vollkeramische Neuversorgung geplant. Aufgrund des begrenzten Platzangebots und um ein natürlich-vitales Ästhetikergebnis zu erzielen, war VITA SUPRINITY (VITA Zahnfabrik, Deutschland) das Material der Wahl. Die Farbnahme ergab als Grundfarbe ein dunkles A2 bzw. helles A3 (siehe Abb. 1), was die zur Kontrolle durchgeführte Farbmessung mit VITA Easyshade Advance 4.0 (VITA Zahnfabrik, Deutschland) bestätigte.

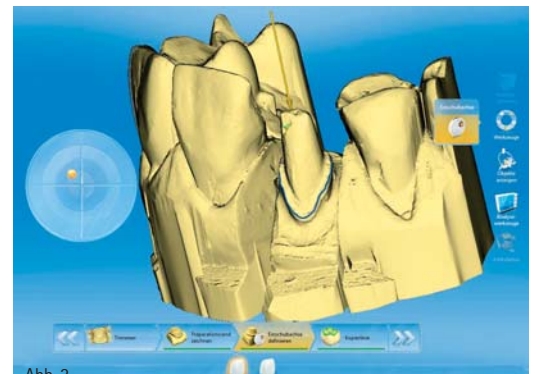
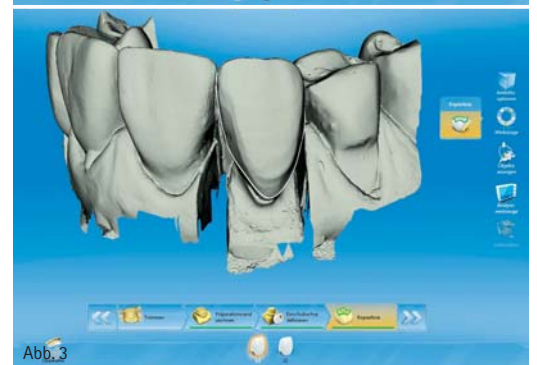
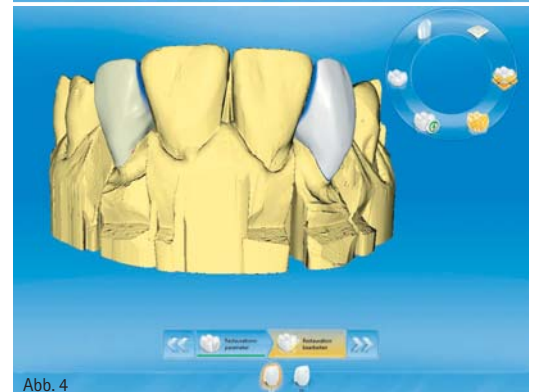
Abb. 2 bis 4: Auf dem virtuellen Modell wurde das digitalisierte Wax-up für die Konstruktion eingefügt.

und mit dem Laborscanner inEos Blue (Sirona, Österreich) digitalisiert. Die virtuelle Konstruktion erfolgte mit der inLab Software 4.2, wobei das gescannte Wax-up als Vorlage genutzt wurde (Abb. 2 bis 4). Im nächsten Arbeitsschritt wurden die beiden Kronen mit der inLab MCXLaus VITA SUPRINITY geschliffen. Beim anschließenden Aufpassen auf dem Modell ist es von Vorteil, dass die Restaurationen nicht bereits finalkristallisiert sind: Das Material verfügt so noch über seine Transparenz und ist sehr leicht beschleifbar (Abb. 5). Die Endfestigkeit und eigentliche Zahnfarbe entsteht erst während des Kristallisationsprozesses (Abb. 6 und 7).

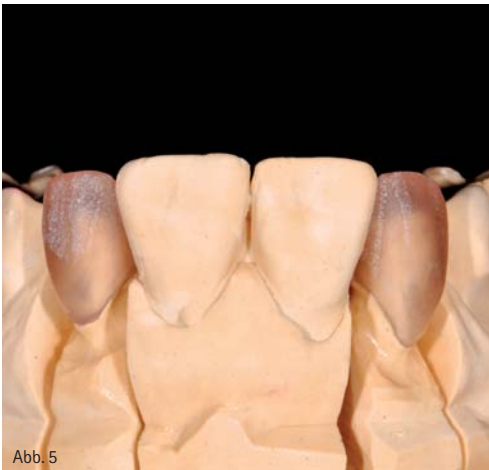
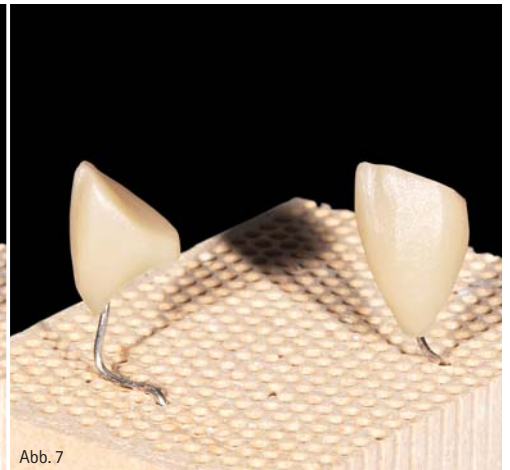
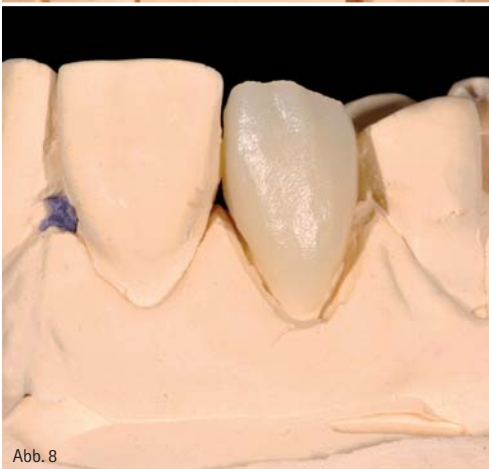
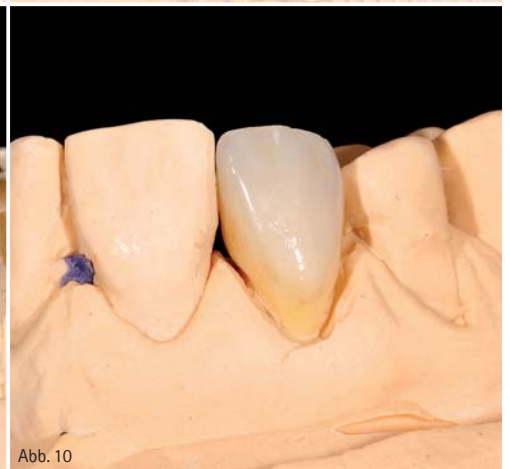
Abb. 5: Die noch transparenten VITA SUPRINITY-Restaurationen auf dem Modell. – Abb. 6 und 7: Beim Kristallisationsbrand entstehen die Endfestigkeit und Zahnfarbe. – Abb. 8 bis 10: Nach leichter Reduzierung inzisal muss nur geringfügig mit VITA VM11 geschichtet werden, um ein Ergebnis von natürlicher Ästhetik zu erzielen. – Abb. 11: Die fertiggestellten Kronen auf dem Modell. – Abb. 12: Behandlungsergebnis nach Eingliederung der VITA SUPRINITY-Restaurationen.

Die Kronen wurden inzisal minimal reduziert, um anschließend mit der speziell für die neue zirkondioxidverstärkte Lithiumsilikatkeramik entwickelten VITA VM 11 (VITA Zahnfabrik, Deutschland) aufgeschichtet zu werden (Abb. 8 bis 11). Grundsätzlich ist bei der Individualisierung von VITA SUPRINITY-Restaurationen ein Vorgehen nach Cut-Back-Technik ausreichend, sodass keinerlei Dentinmassen benötigt werden. Das Material verfügt über eine hohe Transluzenz und Opaleszenz. Deshalb wurden auch in diesem Fall lediglich neutrale Transpa- sowie Schneidmassen geschichtet und im Zahnhalsbereich mit dem Effect Enamel 11 eine leicht gräuliche Verfärbung realisiert. Charakteristische Details kön-

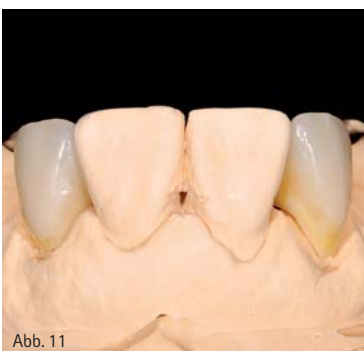
Abb. 11: Die fertiggestellten Kronen auf dem Modell. – Abb. 12: Behandlungsergebnis nach Eingliederung der VITA SUPRINITY-Restaurationen.

nen außerdem sehr gut mit den VITA AK-ZENT Plus Malfarben angelegt werden. Für die abschließende Hochglanzpolitur hat sich das spezielle VITA SUPRINITY Polishing Set bewährt.
