Klinisches Fallbeispiel

Ästhetische Kronenrekonstruktion

| ZT Xavier Zahno

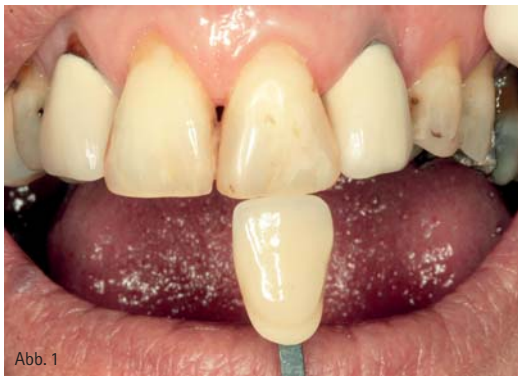
Abb. 1
Abb. 1: Ausgangssituation und Farbnahme.

Die Patientin war in Regio 12 und 22 mit insuffizienten Goldkeramikkronen versorgt (Abb. 1). Die Restaurationen setzten sich durch ihre zu helle Farbe deutlich von der Restbeziehung ab und die Ränder lagen frei. Es wurde eine vollkeramische Neuversorgung geplant. Aufgrund des begrenzten Platzangebots und um ein natürlich-vitales Ästhetikergebnis zu erzielen, war VITA SUPRINITY (VITA Zahnfabrik, Deutschland) das Material der Wahl. Die Farbnahme ergab als Grundfarbe ein dunkles A2 bzw. helles A3 (siehe Abb. 1), was die zur Kontrolle durchgeführte Farbmessung mit VITA Easyshade Advance 4.0 (VITA Zahnfabrik, Deutschland) bestätigte.

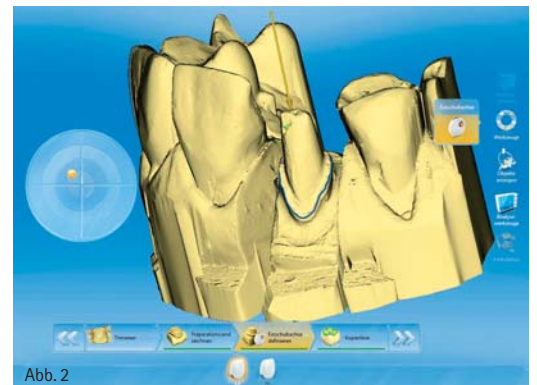
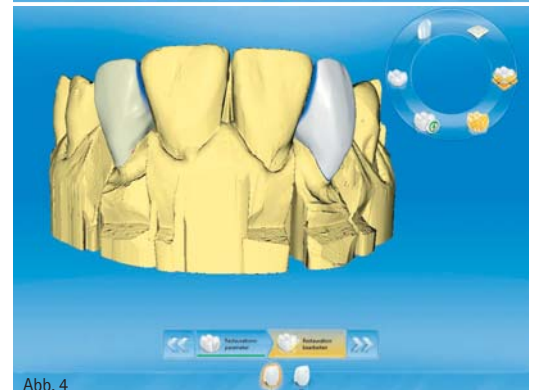
Abb. 2 bis 4: Auf dem virtuellen Modell wurde das digitalisierte Wax-up für die Konstruktion eingefügt.

und mit dem Laborscanner inEos Blue (Sirona, Österreich) digitalisiert. Die virtuelle Konstruktion erfolgte mit der inLab Software 4.2, wobei das gescannte Wax-up als Vorlage genutzt wurde (Abb. 2 bis 4). Im nächsten Arbeitsschritt wurden die beiden Kronen mit der inLab MCXLaus VITA SUPRINITY geschliffen. Beim anschließenden Aufpassen auf dem Modell ist es von Vorteil, dass die Restaurationen nicht bereits finalkristallisiert sind: Das Material verfügt so noch über seine Transparenz und ist sehr leicht beschleifbar (Abb. 5). Die Endfestigkeit und eigentliche Zahnfarbe entsteht erst während des Kristallisationsprozesses (Abb. 6 und 7).

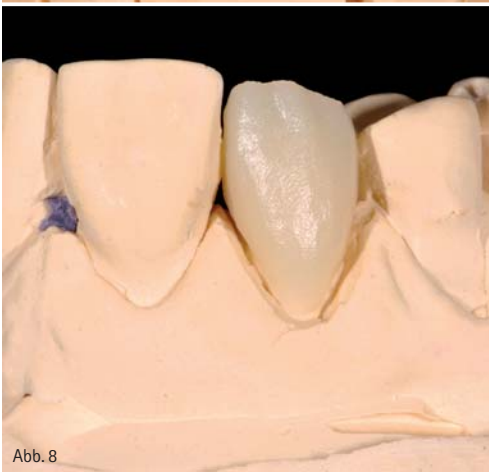
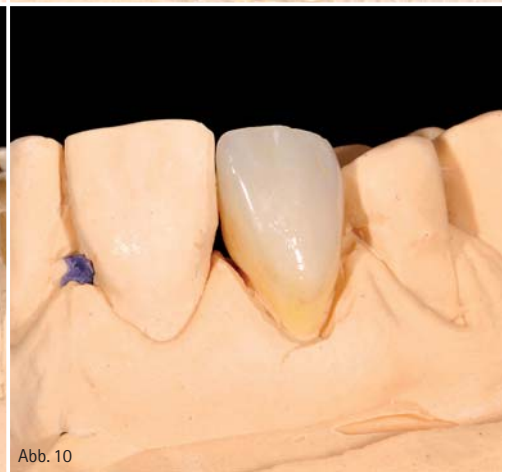
Abb. 5: Die noch transparenten VITA SUPRINITY-Restaurationen auf dem Modell. – Abb. 6 und 7: Beim Kristallisationsbrand entstehen die Endfestigkeit und Zahnfarbe. – Abb. 8 bis 10: Nach leichter Reduzierung inzisal muss nur geringfügig mit VITA VM11 geschichtet werden, um ein Ergebnis von natürlicher Ästhetik zu erzielen. – Abb. 11: Die fertiggestellten Kronen auf dem Modell. – Abb. 12: Behandlungsergebnis nach Eingliederung der VITA SUPRINITY-Restaurationen.

Die Kronen wurden inzisal minimal reduziert, um anschließend mit der speziell für die neue zirkondioxidverstärkte Lithiumsilikatkeramik entwickelten VITA VM 11 (VITA Zahnfabrik, Deutschland) aufgeschichtet zu werden (Abb. 8 bis 11). Grundsätzlich ist bei der Individualisierung von VITA SUPRINITY-Restaurationen ein Vorgehen nach Cut-Back-Technik ausreichend, sodass keinerlei Dentinmassen benötigt werden. Das Material verfügt über eine hohe Transluzenz und Opaleszenz. Deshalb wurden auch in diesem Fall lediglich neutrale Transpa- sowie Schneidmassen geschichtet und im Zahnhalsbereich mit dem Effect Enamel 11 eine leicht gräuliche Verfärbung realisiert. Charakteristische Details kön-

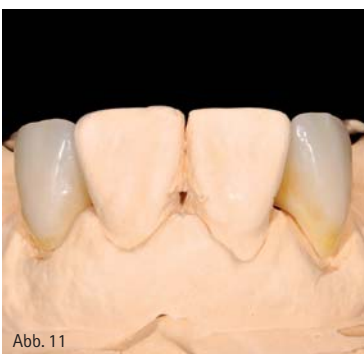
Abb. 11: Die fertiggestellten Kronen auf dem Modell. – Abb. 12: Behandlungsergebnis nach Eingliederung der VITA SUPRINITY-Restaurationen.
