Klinisches Fallbeispiel

Ästhetische Kronenrekonstruktion

| ZT Xavier Zahno

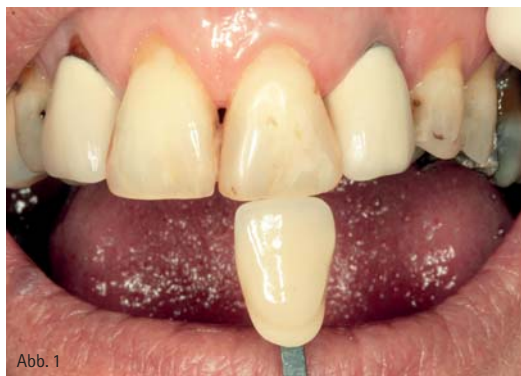
Abb. 1

Abb. 1: Ausgangssituation und Farbnahme.

Die Patientin war in Regio 12 und 22 mit insuffizienten Goldkeramikkronen versorgt (Abb. 1). Die Restaurationen setzten sich durch ihre zu helle Farbe deutlich von der Restbeziehung ab und die Ränder lagen frei. Es wurde eine vollkeramische Neuversorgung geplant. Aufgrund des begrenzten Platzangebots und um ein natürlich-vitales Ästhetikergebnis zu erzielen, war VITA SUPRINITY (VITA Zahnfabrik, Deutschland) das Material der Wahl. Die Farbnahme ergab als Grundfarbe ein dunkles A2 bzw. helles A3 (siehe Abb. 1), was die zur Kontrolle durchgeführte Farbmessung mit VITA Easyshade Advance 4.0 (VITA Zahnfabrik, Deutschland) bestätigte.

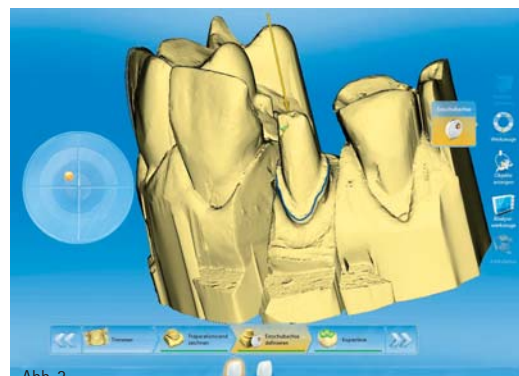
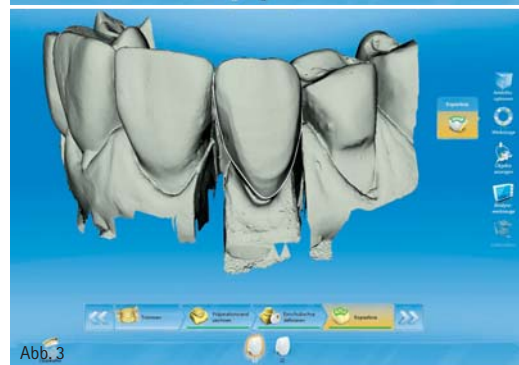
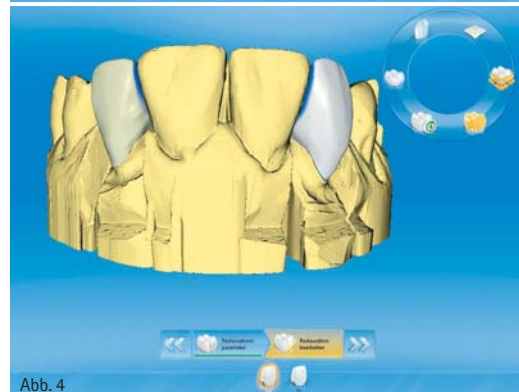
Abb. 2 bis 4: Auf dem virtuellen Modell wurde das digitalisierte Wax-up für die Konstruktion eingefügt.

und mit dem Laborscanner inEos Blue (Sirona, Österreich) digitalisiert. Die virtuelle Konstruktion erfolgte mit der inLab Software 4.2, wobei das gescannte Wax-up als Vorlage genutzt wurde (Abb. 2 bis 4). Im nächsten Arbeitsschritt wurden die beiden Kronen mit der inLab MCXLaus VITA SUPRINITY geschliffen. Beim anschließenden Aufpassen auf dem Modell ist es von Vorteil, dass die Restaurationen nicht bereits finalkristallisiert sind: Das Material verfügt so noch über seine Transparenz und ist sehr leicht beschleifbar (Abb. 5). Die Endfestigkeit und eigentliche Zahnfarbe entsteht erst während des Kristallisationsprozesses (Abb. 6 und 7).

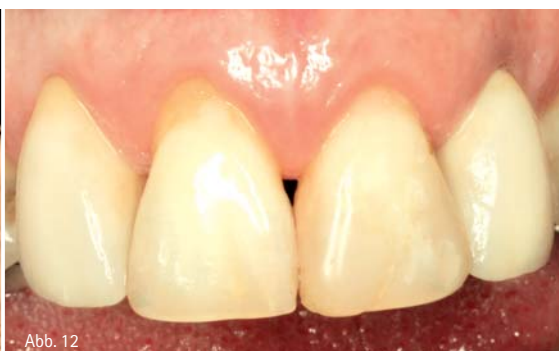
Abb. 11: Die fertiggestellten Kronen auf dem Modell. – Abb. 12: Behandlungsergebnis nach Eingliederung der VITA SUPRINITY-Restaurationen.

Die Abbildung 12 zeigt das Behandlungsergebnis nach adhäsiver Befestigung der VITA SUPRINITY-Kronen in Regio 12 und 22. Trotz der mit nur wenig

Aufwand umgesetzten Individualisierung zeichnen sich die beiden Restaurationen durch eine natürliche Ästhetik aus und es wurde ein harmonisches Gesamtbild erzielt. Dies ist meiner Ansicht nach der größte Vorteil von VITA SUPRINITY: In wenigen Schritten werden einfach und effizient hochwertige Versorgungen erzielt, die passgenau, stabil, zuverlässig und ästhetisch sind.
