Klinisches Fallbeispiel

Ästhetische Kronenrekonstruktion

| ZT Xavier Zahno

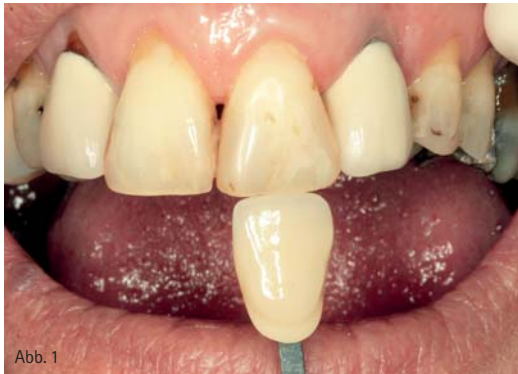
Abb. 1: Ausgangssituation und Farbnahme.

Die Patientin war in Regio 12 und 22 mit insuffizienten Goldkeramikkronen versorgt (Abb. 1). Die Restaurationen setzten sich durch ihre zu helle Farbe deutlich von der Restbeziehung ab und die Ränder lagen frei. Es wurde eine vollkeramische Neuversorgung geplant. Aufgrund des begrenzten Platzangebots und um ein natürlich-vitales Ästhetikergebnis zu erzielen, war VITA SUPRINITY (VITA Zahnfabrik, Deutschland) das Material der Wahl. Die Farbnahme ergab als Grundfarbe ein dunkles A2 bzw. helles A3 (siehe Abb. 1), was die zur Kontrolle durchgeführte Farbmessung mit VITA Easyshade Advance 4.0 (VITA Zahnfabrik, Deutschland) bestätigte.

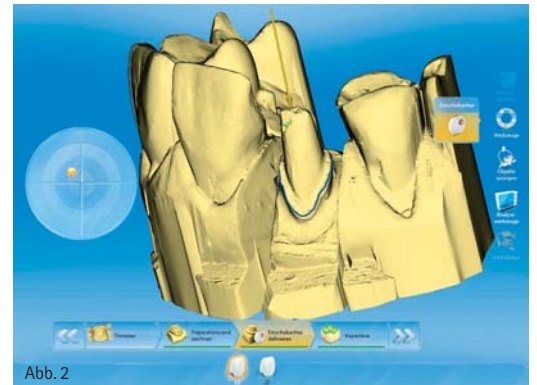
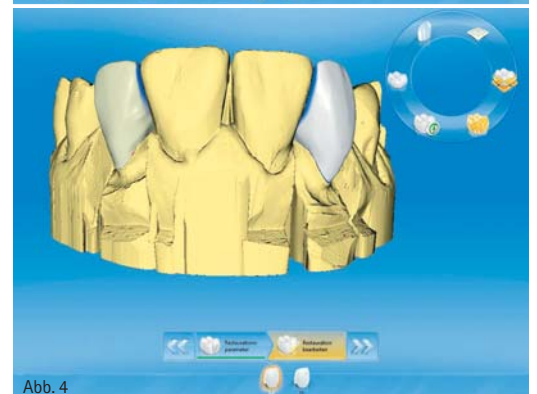
Abb. 2 bis 4: Auf dem virtuellen Modell wurde das digitalisierte Wax-up für die Konstruktion eingefügt.

und mit dem Laborscanner inEos Blue (Sirona, Österreich) digitalisiert. Die virtuelle Konstruktion erfolgte mit der inLab Software 4.2, wobei das gescannte Wax-up als Vorlage genutzt wurde (Abb. 2 bis 4). Im nächsten Arbeitsschritt wurden die beiden Kronen mit der inLab MCXLaus VITA SUPRINITY geschliffen. Beim anschließenden Aufpassen auf dem Modell ist es von Vorteil, dass die Restaurationen nicht bereits finalkristallisiert sind: Das Material verfügt so noch über seine Transparenz und ist sehr leicht beschleifbar (Abb. 5). Die Endfestigkeit und eigentliche Zahnfarbe entsteht erst während des Kristallisationsprozesses (Abb. 6 und 7).
