Entfernung einteiliger Implantate bei nachgewiesener Titanunverträglichkeit

Durch die wachsende Zahl der jährlich inserierten Implantate nimmt auch die Rate der Komplikationen und Anzahl zu entfernenden Implantate zu. Im vorliegenden Fallbeispiel wird die Entfernung einteiliger Implantate aufgrund nachgewiesener Lymphozytensimulation anhand zweier Methoden vorgestellt.

Dr. Christoph Blum

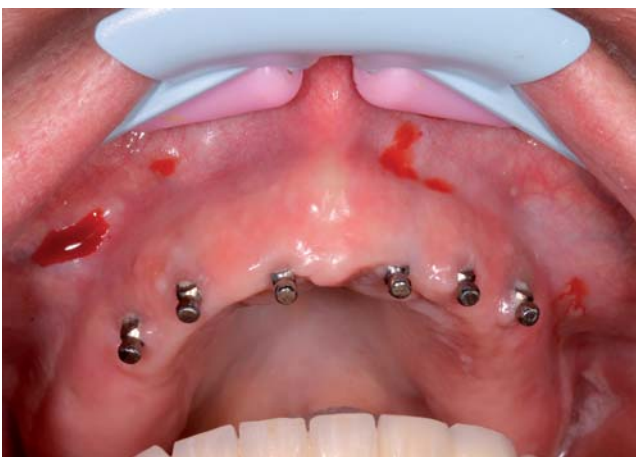
Patient	Tagbuch-Nr.	Geburtsdatum/Geschlecht	Institut für Medizinische Diagnostik Hirschgasse 22 52047 Berlin-Steinplatz Telefon 030 770 91-322 Fax 030 770 91-332
Eingang 22.05.14	Ausgang 28.05.14	END - BEFUND	
Seite 1 von 2			
Material: 1x EDTA-Blut, 1x Heparinblut		Ergebnis	Einheit
Untersuchung			
Titan-Stimulationstest			
TNF-α stimuliert	149	pg/ml	< 40,0
IL-1β stimuliert	756	pg/ml	< 30,0
Im Gegensatz zum Vorbefund 10/2013, TN 0326301121, wurde aktuell eine deutlich erhöhte Freisetzung von Entzündungsmediatoren durch Stimulation mit Titanoxidpartikeln nachgewiesen. Der aktuelle Befund spricht daher für ein Vorliegen des funktionellen Risikofaktors einer immunologischen Unverträglichkeit von Titanoxid. Auch wenn der Patient den zusätzlichen Risikofaktor "genetische Entzündungsneigung" nicht trägt (es liegt die nahezu normale genetische Entzündungsneigung GRAD 1 vor), spricht die aktuell vorliegende Befundkonstellation insgesamt für ein ca. 12fach erhöhtes Risiko für ein Titanimplantat-assoziiertes Entzündungsgeschehen/Implantatverlust.

Abb. 4: Intraorale Situation bei Vorstellung der Patientin. – **Abb. 5:** Laborbericht der Titanunverträglichkeitsreaktion.

Im dem vorliegenden Fall wurden einer Patientin vor rund 18 Monaten sechs einteilige Implantate im Oberkiefer inseriert. Bereits kurz danach trat eine Verschlechterung des Allgemeinzustandes mit allgemeiner Erschöpfung, Hautveränderung und psychologischen depressive Veränderungen auf. Nach intensiver Spurensuche wies schließlich ein Lymphozytenstimulationstest auf Titanpartikel mit genauer zeitlicher Anamnese den Weg zur Therapie: Entfernung der Implantate (Abb. 4 und 5). Die klinische und radiologische Untersuchung zeigt sechs parallel inserierte Implantate im Oberkiefer Regio 15–25 bei regelrechter Osseointegration. Im Dentallabor fertigte unser Technikmeister einen speziellen Schlüssel an, der zum einen über den Vierkant des Implantats greift und in den Explantationsschlüssel des HelpKit (Dentium) passt. Zunächst wurde der Schlüssel auf das Implantat gesetzt und mit dem Schlüssel die Kraft zur Explantation linksdrehend ausgeübt. Die ersten drei Implantate konnten komplikationslos ihrer Osseointegration gelöst und aus dem Kiefer entfernt werden (Abb. 6 und 7). Es zeigte sich hier aber schon ein Verschleiß am handgefertigten Ausdrehschlüssel mit einem seitlichen Einriss (Abb. 8). Auch zeigten die Implantate an den Vierkant-Aufnahmen erhebliche Verwindungen auf. Die drei verbliebenen Implantate konnten durch diesen Verschleiß nicht mehr gepackt und herausgedreht werden. Mit einem 4 mm Trepanbohrer
