# Abenteuer „Zahnfarbe“ und natürliche Ästhetik

Im ersten Teil des Artikels hat die Autorin dargestellt, wie es gelingen kann, Zahnfarbe so zu kommunizieren, dass auch der Kollege die keramische Schichtung vornehmen kann. Im zweiten Teil wird anhand eines Patientenfalls vorgestellt, wie stark verfärbte Zahnstümpfe trotz geringer Platzverhältnisse mit einer überlegten Keramischichtung (VITA VM 9, VITA Zahnfabrik) ästhetisch und natürlich versorgt werden konnten.

ZTM Heike Assmann/Lage/Lippe

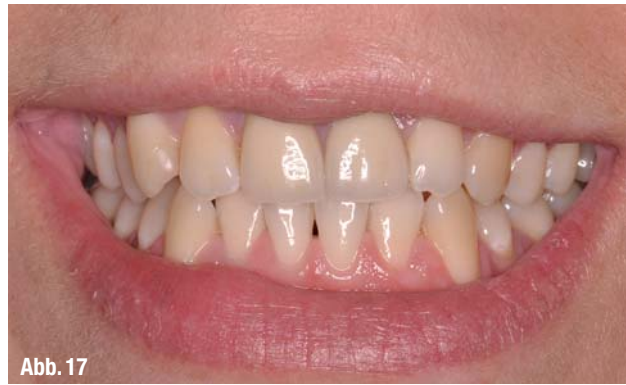
Abb. 16

▲ **Abb. 16 und 17:** Die Mundaufnahmen. Die Patientin hat eine relativ lange Oberlippe, sodass selbst beim Lachen die kleine „dunkle“ Stelle im zervikalen Bereich nicht exponiert.

unauffällig ein. Der nicht ganz harmonische Gingivaverlauf war durch die Oberlippe verdeckt und beim Lächeln nicht sichtbar. Die verfärbten Stümpfe konnten mit dem opaken Zirkondioxid-Gerüst kaschiert werden. Das Ergebnis der Verblendungen waren Kronen, in welchen Transparenz, Sättigung und Transluzenz interagierten. Die Lichtdynamik harmonierte optimal mit den natürlichen Nachbarzähnen. Das bestätigte sich auch nach dem definitiven Befestigen der Restaurationen. Die inkorporierten Kronen wurden in verschiedenen Lichtverhältnissen geprüft und vom Zahnmediziner sowie von uns als „gelingen“ empfunden (Abb. 14 bis 17). Trotz der begrenzten vestibulären Platzanteile wurde ein lebendiges Farbspiel generiert. Die Patientin konnte die Praxis mit großer Zufriedenheit verlassen.
