# Abenteuer „Zahnfarbe“ und natürliche Ästhetik

Im ersten Teil des Artikels hat die Autorin dargestellt, wie es gelingen kann, Zahnfarbe so zu kommunizieren, dass auch der Kollege die keramische Schichtung vornehmen kann. Im zweiten Teil wird anhand eines Patientenfalls vorgestellt, wie stark verfärbte Zahnstümpfe trotz geringer Platzverhältnisse mit einer überlegten Keramischichtung (VITA VM 9, VITA Zahnfabrik) ästhetisch und natürlich versorgt werden konnten.

ZTM Heike Assmann/Lage/Lippe

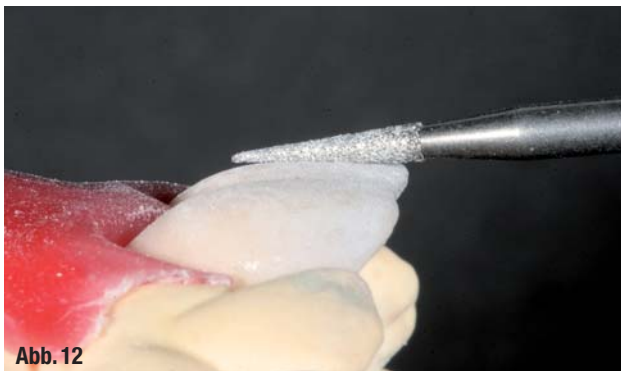
Abb. 12

▲ **Abb. 12:** Erarbeiten der Oberflächenmorphologie mit einem feinen Diamantschleifer. ▲ **Abb. 13:** Silberpulver auf dem Modell und den Kronen half bei der Oberflächenreproduktion. ▲ **Abb. 14:** Die fertige Arbeit. Der dunkle Rand im zervikalen Bereich ist durch eine Retraktion des Zahnfleisches nach dem Einsetzen bedingt. In den Augen des Zahntechnikers ist dies sicher ein Makel (insbesondere auf einem Close-up-Foto), aber letztlich sollten wir uns immer wieder in Erinnerung rufen, dass wir nicht für unser „Ego“, sondern für den Patienten arbeiten. Die Patientin hat eine niedrige Lachlinie und störte sich nicht im Geringsten daran. ▲ **Abb. 15:** Die Nahaufnahme zeigt die schöne homogene Oberfläche der Keramik.

abhängig. Mit einem feinen Diamantschleifer arbeiteten wir uns an das Ziel heran – den natürlichen Zahn (Abb. 12). Ein Silberpulver diente dazu, die Oberflächenstruktur der Zähne für die Imitation darzustellen (Abb. 13). Das Pulver bildet eine metallisch matte Oberfläche und macht optisch viele kleine Details sichtbar, die einen großen Einfluss auf das Endergebnis haben. Im subtraktiven Verfahren wurden Leisten und Furchen eingebracht sowie Krümmungsmerkmale und Randleisten nachgebildet. So gelang es, konkave und konvexe Flächen zu erarbeiten,
